Bulletin

September 2005

Unfälle und schwere Störungen beim Betrieb ziviler Luftfahrzeuge

Bundesstelle für
Flugunfalluntersuchung

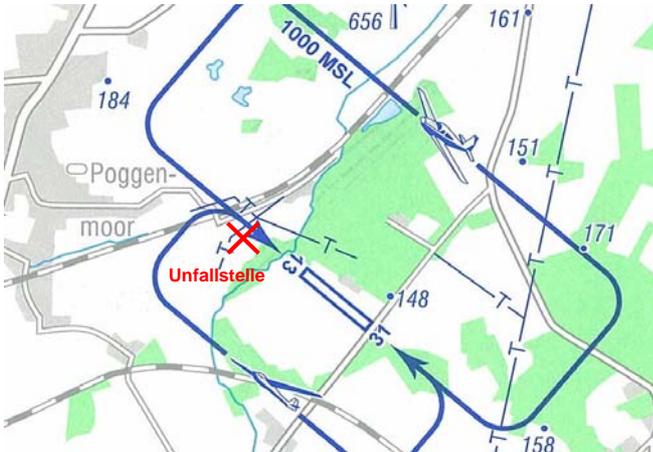
Die Unfallstelle lag in der Verlängerung der Piste 31 ca. 300 m hinter dem Bahnende. Die Cessna kam mit der vorderen Kabine auf dem Flugzeugheck liegend zum Stillstand. Der Rumpf war im Bereich der hinteren Sitzbank abgebrochen. Ein Propellerblatt war leicht, das andere um ca. 80° nach hinten gebogen. Die Landeklappen waren eingefahren. Der Antriebshebel für die Klappenstellungsanzeige befand sich in der Stellung „eingefahren“ und war blockiert. Der Bowdenzug für die Klappenstellungsanzeige war hinter dem Instrumentenbrett im Bereich der Anzeige vom ursprünglichen Verlauf abgelenkt und dadurch blockiert. Die Klappenanzeige stand zwischen 20° und 30°, der Klappenhebel auf 10°.

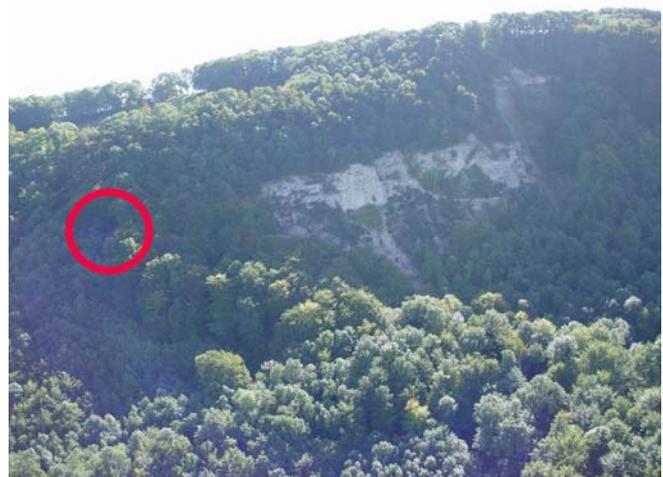
Unfallstelle am „Boßler“

Der Hubschrauber war von Westen kommend gegen den bewaldeten, nach Nordwesten mit 40° steil abfallenden Berghang geflogen. Beim Einflug in das Gelände wurden die Baumkronen mehrerer Bäume horizontal abgeschlagen bzw. beschädigt. Der Hubschrauber prallte gegen mehrere Baumstämme, bevor er auf den Boden des Steilhangs aufschlug.

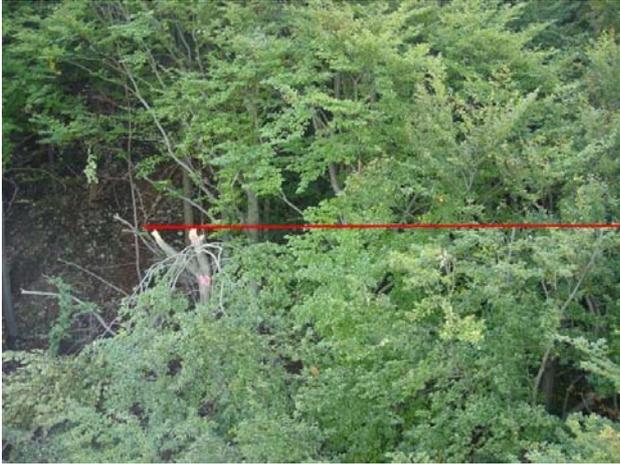
Horizontal abgeschlagene Baumkronen

Bei dem Anprall an den Bäumen mit dem Hauptrotor und der Zelle sowie durch den Aufschlag am Steilhang wurde der Hubschrauber zerstört. Die vier Insassen wurden herausgeschleudert und getötet.
