Bulletin

August 2007

Unfälle und Störungen beim Betrieb ziviler Luftfahrzeuge

Bundesstelle für
Flugunfalluntersuchung

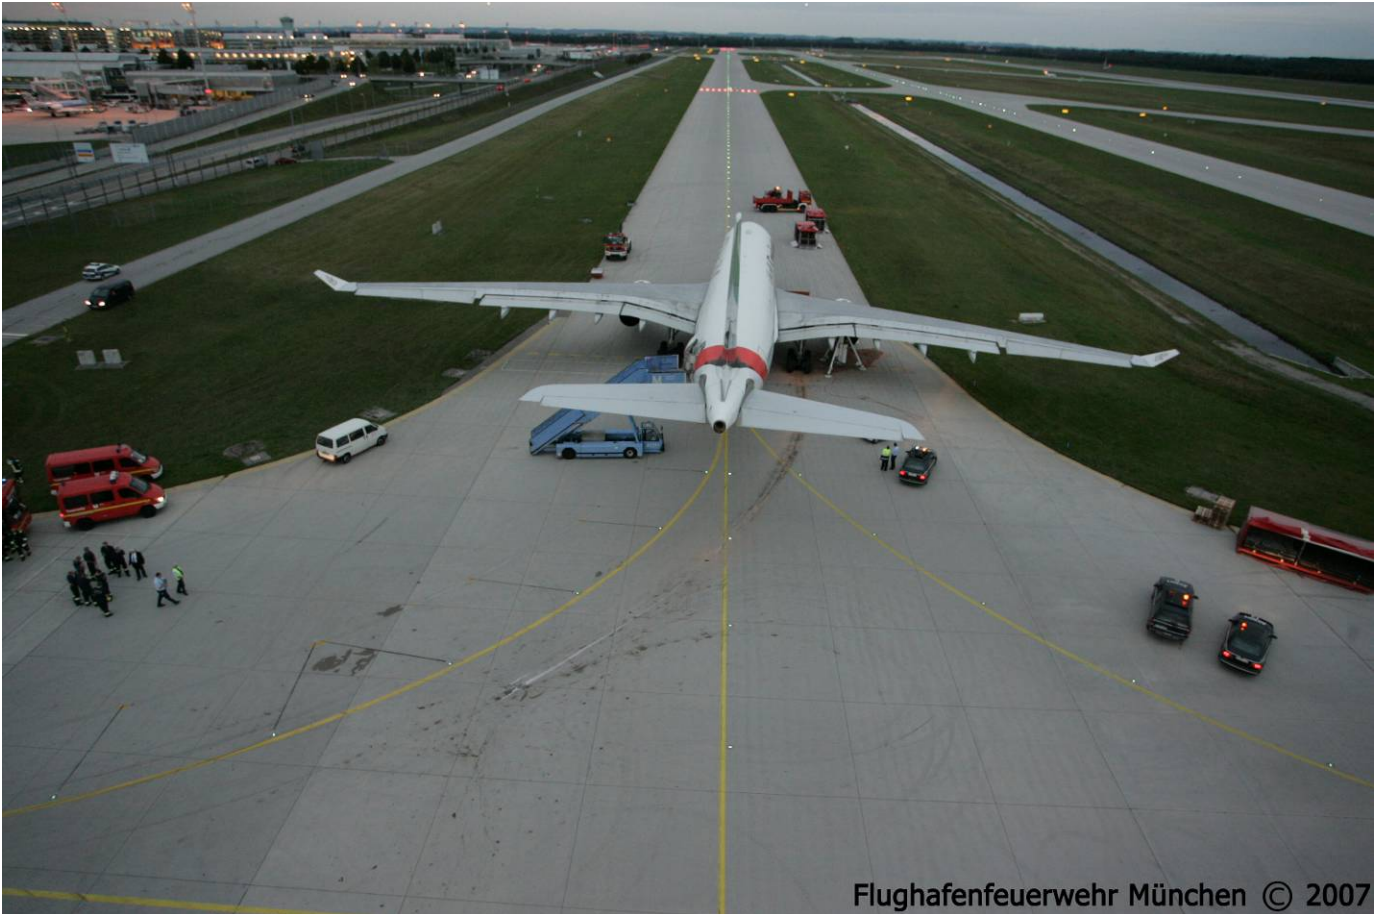
Unfallstelle auf dem Rollweg Sierra

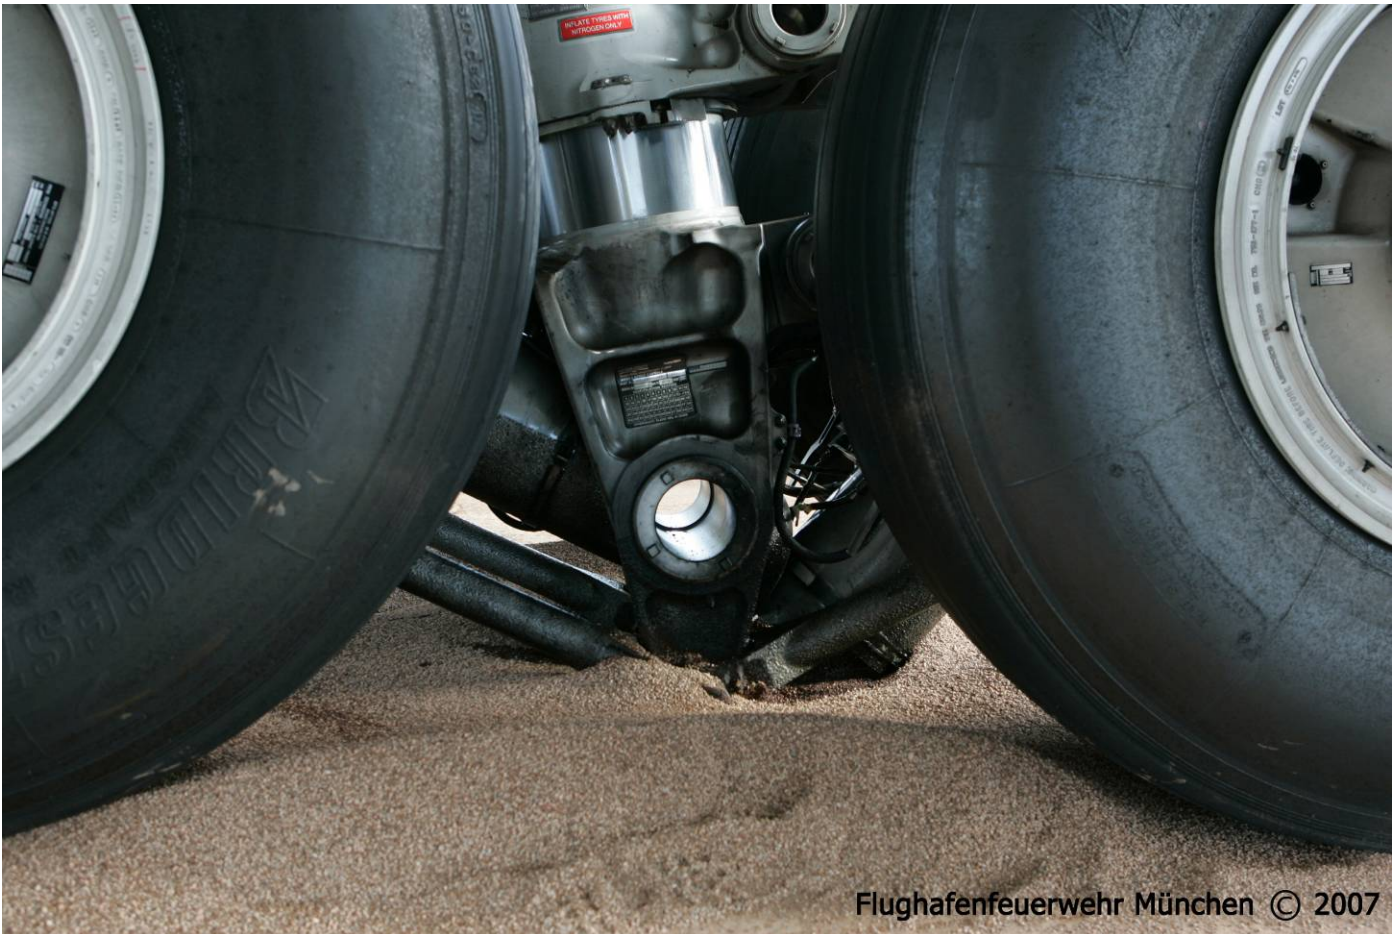
Gebrochenes rechtes Hauptfahrwerk

werk und die rechte Tragfläche hatten keine Bodenberührung. Der Bogie Beam des rechten Hauptfahrwerkes war gebrochen. Die Bruchstelle befand sich hinter dem Gelenkbolzen, der das Federdämpferbein des Fahrwerkes mit dem Bogie Beam verbindet. Durch den Bruch war die hintere Achse mit den beiden hinteren Rädern komplett abgetrennt. Das Flugzeug war auf das untere Ende der Aufnahmegabel des Dämpferbeines abgesackt.

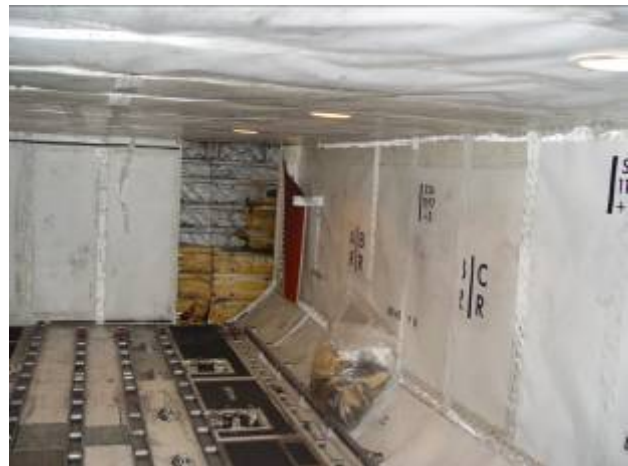
Um in den Bereich unter der Sitzreihe 26 zu kommen, musste der hintere Frachtraum entladen werden. Danach wurde die Ursachensuche mit der Wärmebildkamera fortgesetzt. Nachdem einige Seitenteile der Frachtraumwände entfernt worden waren, wurde ein bereits erloschener Schmelbrand in der Wärmeisolierung an der Stirnseite des Frachtraums festgestellt.

Brandstelle im Frachtraum

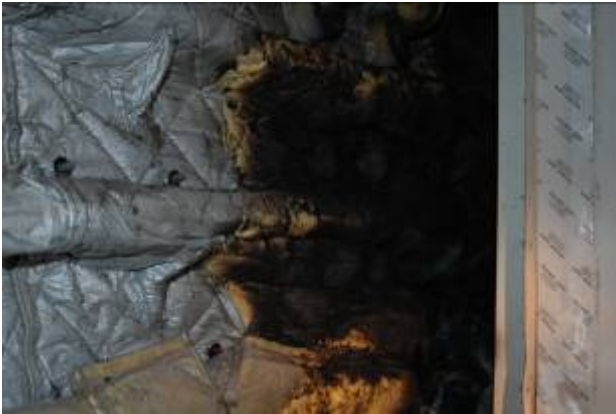
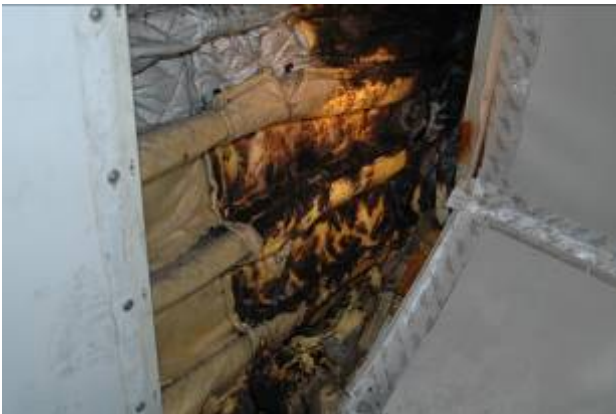
Verkohlte Isoliermatten (Bild oben und unten)

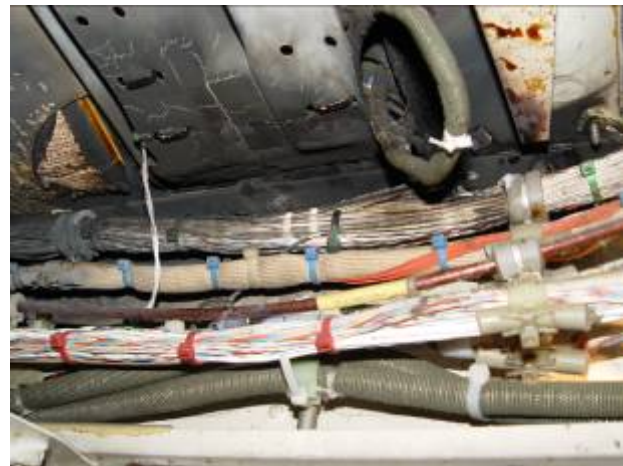
Zur Entladung des hinteren Frachtraums konnte das elektrisch betätigte Be- und Entladesystem wegen einer Störung in der Stromversorgung nicht benutzt werden. Nachdem die Frachtcontainer manuell entladen und der Schwelbrand in der Wärmeisolation hinter der Frachtraumwand entdeckt worden war, wurde in dem Bereich über dem Schwelbrand eine Brandstelle in einem Kabelstrang festgestellt.

Schadenstelle

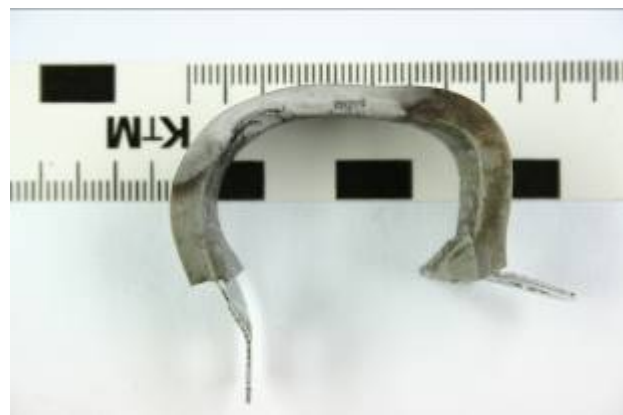
An einer isolierten Kabelschelle gab es Hinweise auf einen Kurzschluss. Die Isolierung der Schelle war an zwei Stellen durchgescheuert und wies an diesen Stellen Schmauchspuren auf. Direkt neben der Schelle waren im Kabelstrang zwei Kabel durchgeschweißt.

Defekte Kabelschelle

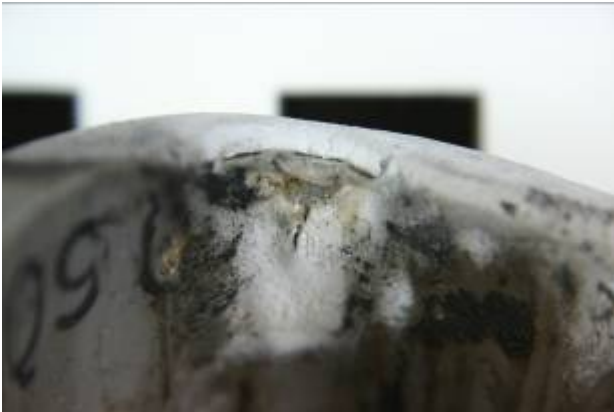
Scheuerstelle
