Bulletin

Mai 2009

Unfälle und Störungen beim Betrieb ziviler Luftfahrzeuge

Bundesstelle für
Flugunfalluntersuchung

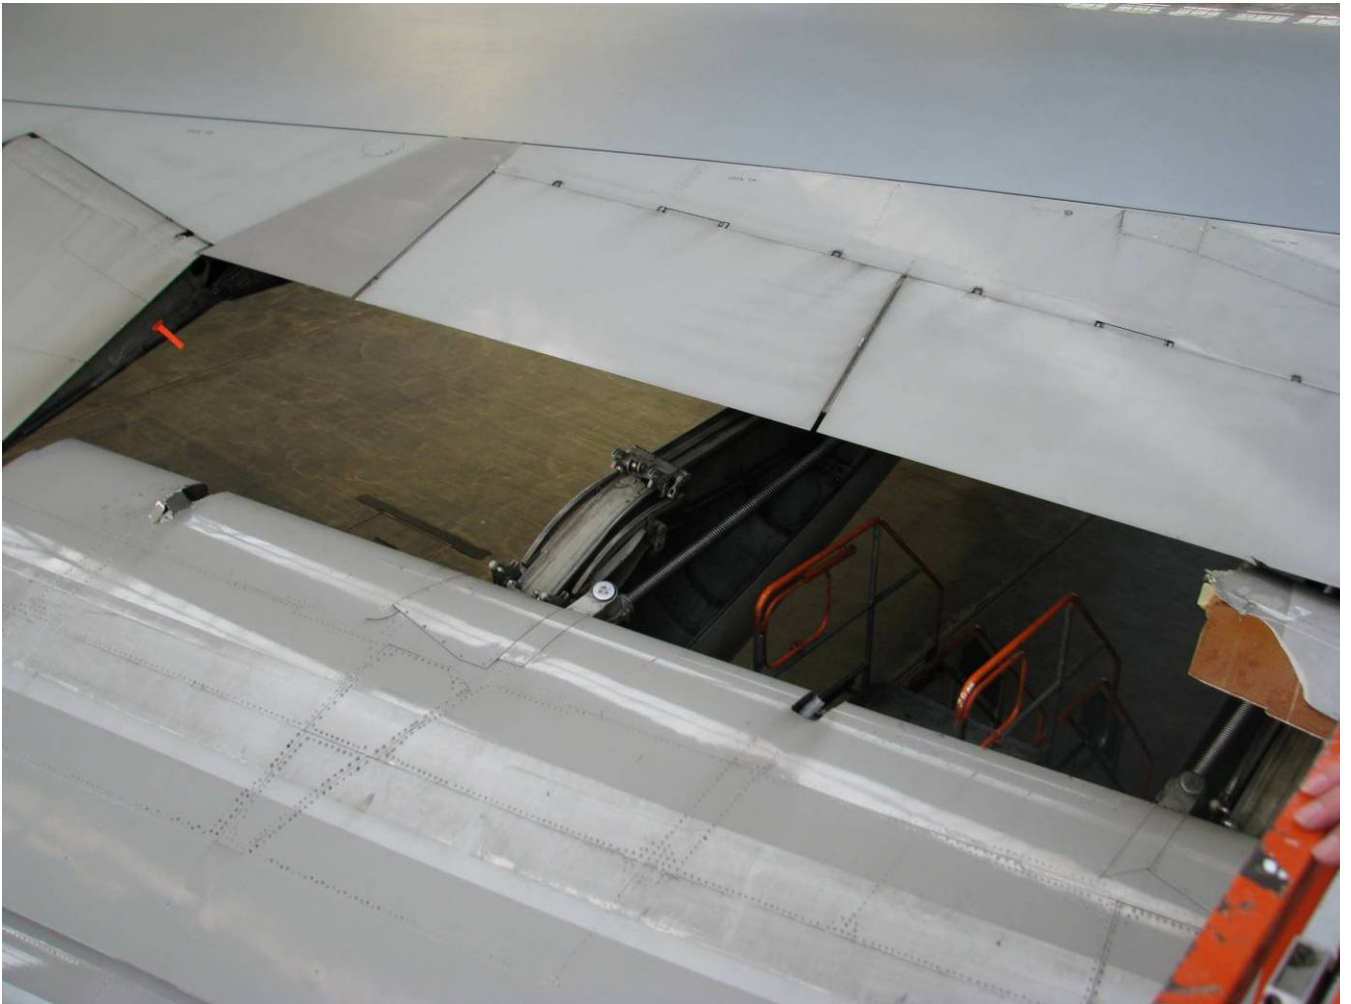
Am Flugzeug fehlte ein Teil der Landeklappe
(Inboard Fore Flap) der linken Tragfläche mit den
Maßen von etwa 4,5 m x 1 m. Die Bruchstelle lag

etwa einen halben Meter links der inneren Klappen-
befestigung (Anlage 1). Das verbliebene Lande-
klappenstück war um den inneren Befestigungspunkt
verdreht und hatte sich zwischen Befestigung und
Rumpf verklemmt (Anlage 2). Zwei Verbindungs-
stäbe zwischen der vorderen und der mittleren
Landklappe waren abgebrochen bzw. heraus-
gerissen.

Anlage 1: Bereich der linken Tragfläche, in dem der Landeklappenteil fehlt.

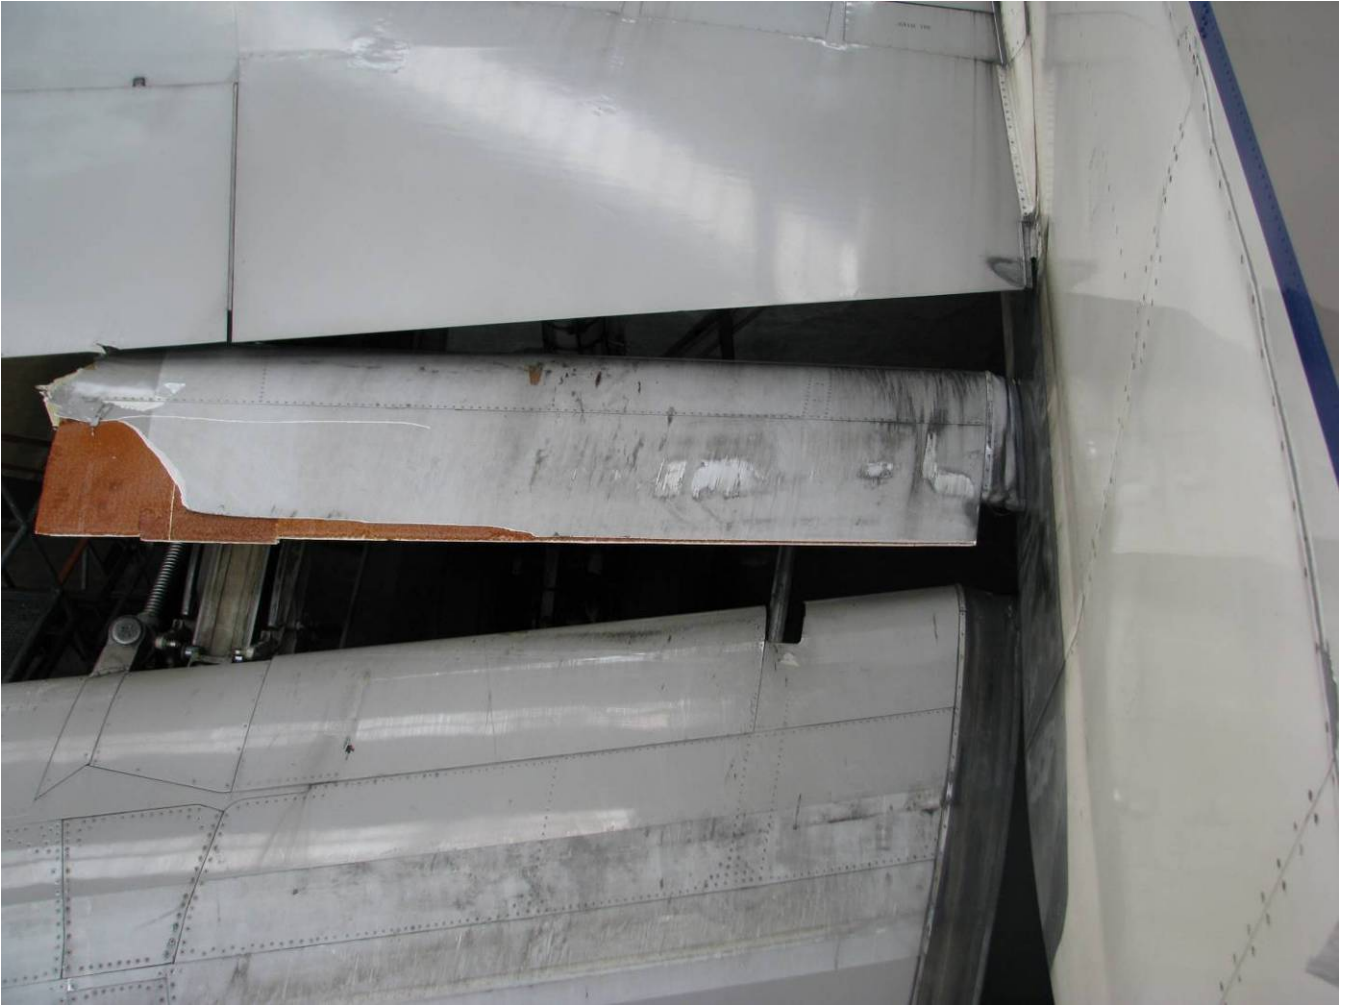
Anlage 2: Einklemmter Teil der verbliebenen Landeklappen

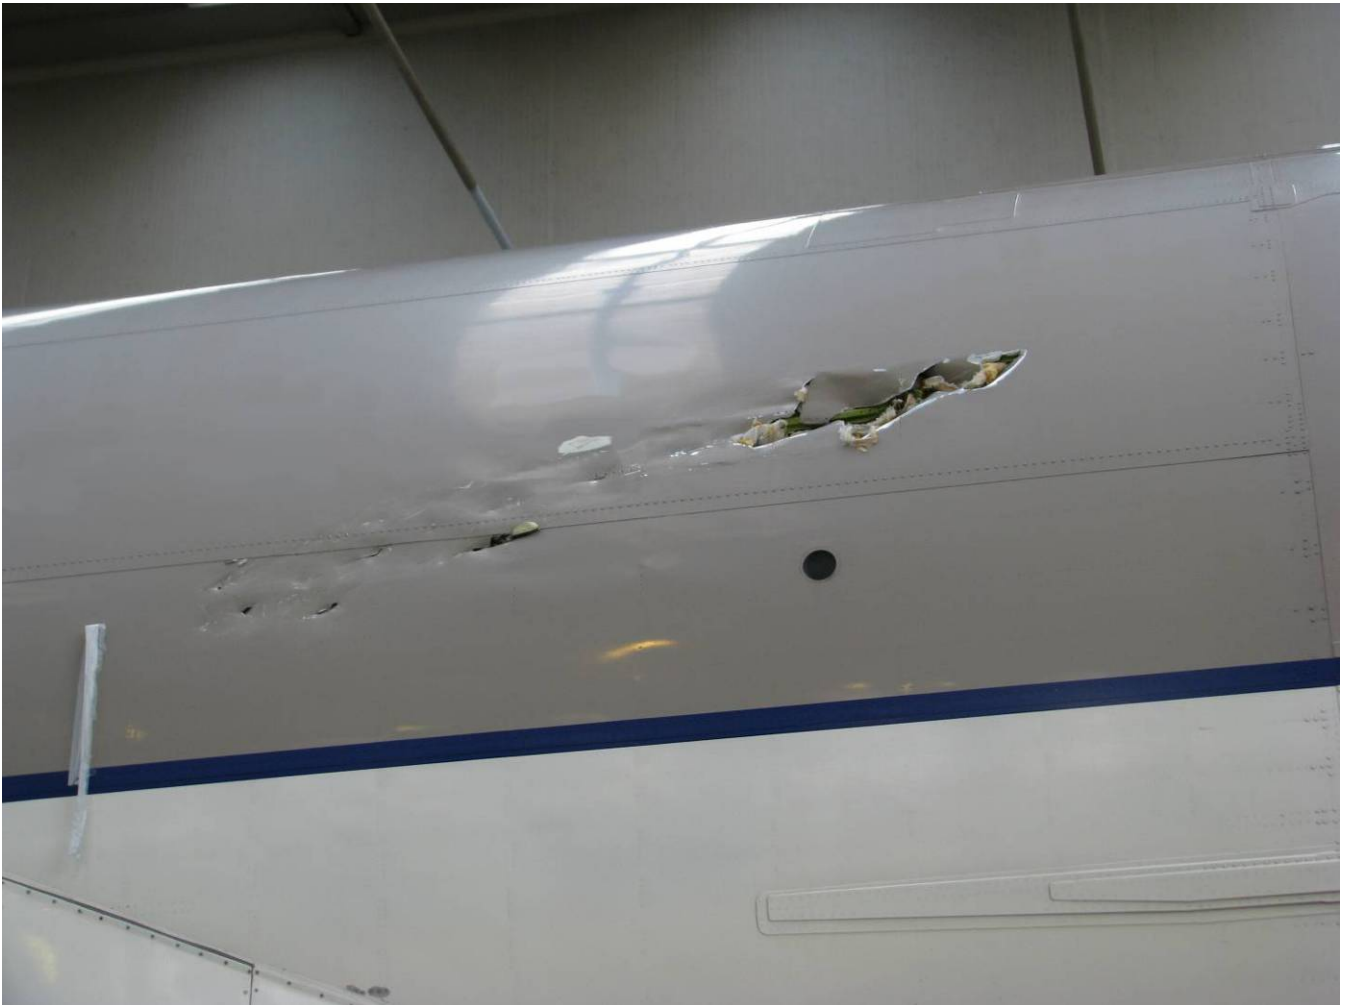
Die Rumpfaußenhaut des Flugzeuges war auf der
linken Seite im Bereich zwischen Fairing-Auslauf und
hinterer Frachttür auf einer Länge von 3,5 m ein-
gedrückt und durchschlagen. In diesem Bereich wies
die Konstruktion – Spanten und Rippen – schwere
Beschädigungen auf; die Druckkabine war durch-
schlagen (Anlage 3 und 4).

Anlage 3: Beschädigung am Rumpf

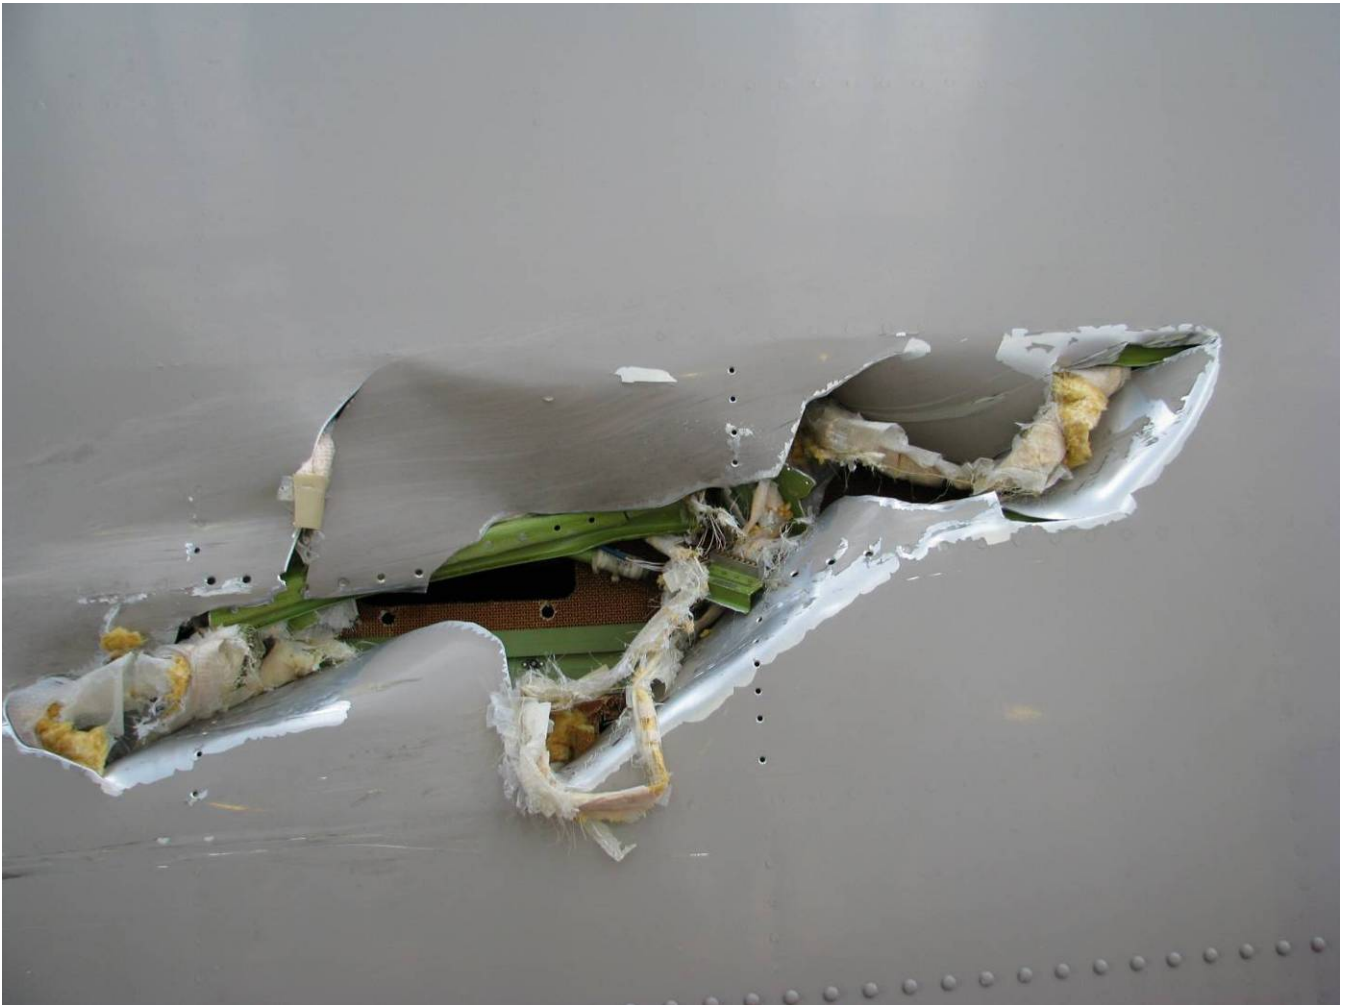
Anlage 4: Beschädigung am Rumpf

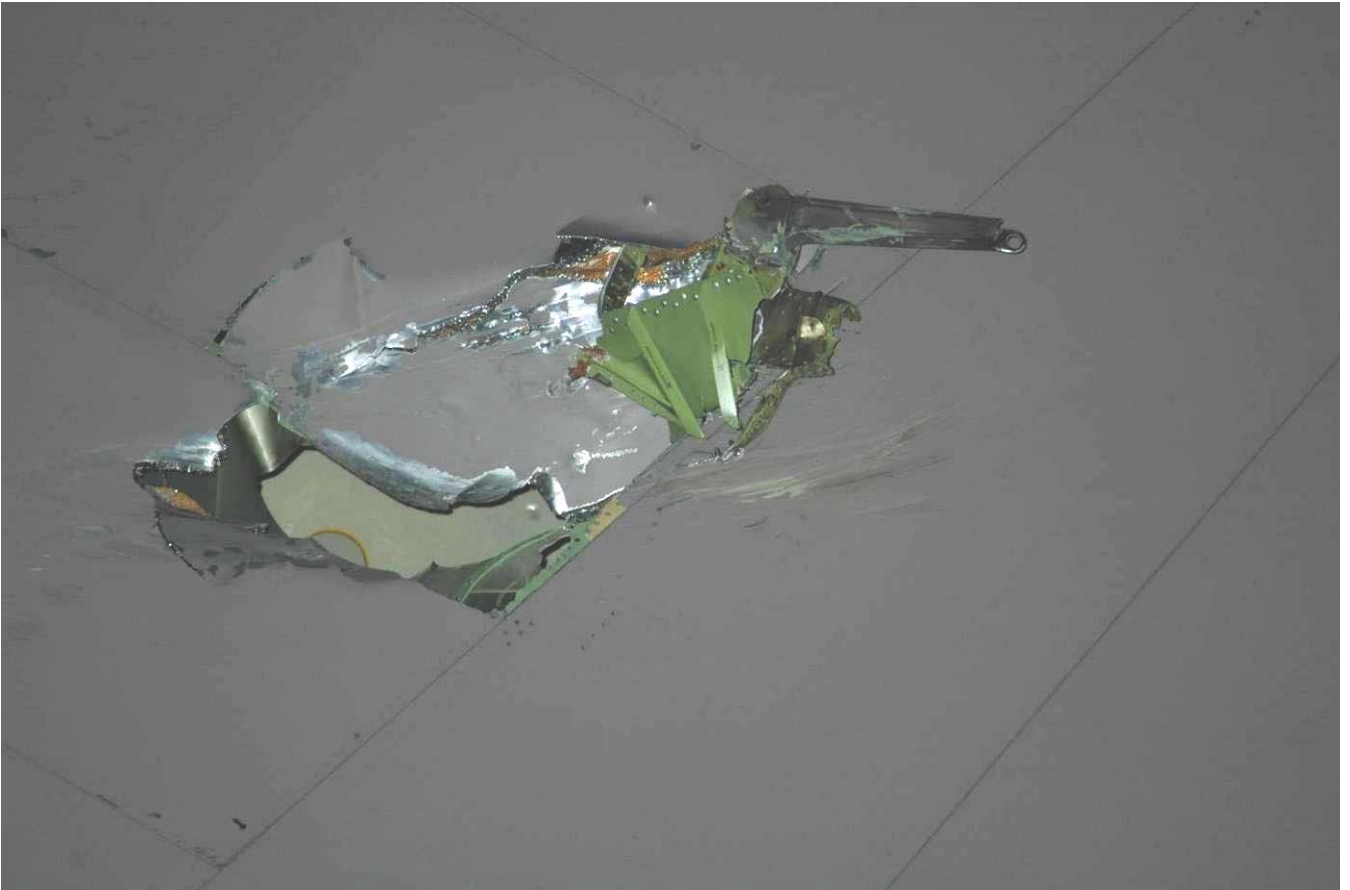
Anlage 6: Beschädigung am Seitenleitwerk

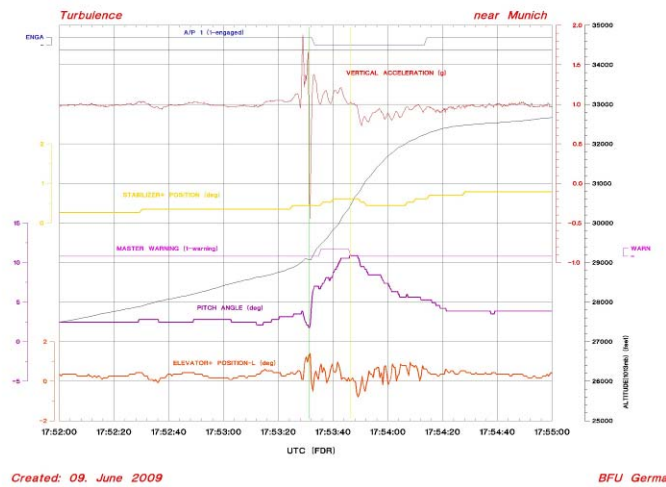
Die Auswertung des FDR zeigte um 17:53:30 Uhr UTC eine vertikale Beschleunigung von +1,85 g und -0,5 g.

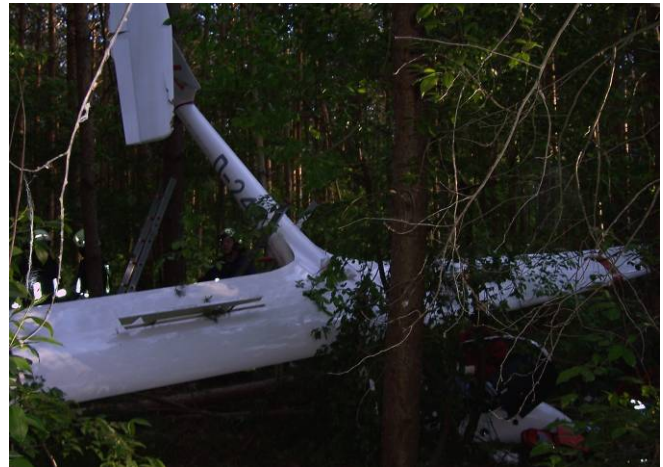
Die Unfallstelle befand sich ca. 450 m westlich vor dem Flugplatz in einem Waldstück. Der Aufprall auf den Boden erfolgte durch den dichten Baumbestand mit großer Längsneigung des Segelflugzeuges. Beim Aufprall auf den Waldboden zerbrach das Cockpit und das Leitwerk wurde schwer beschädigt.

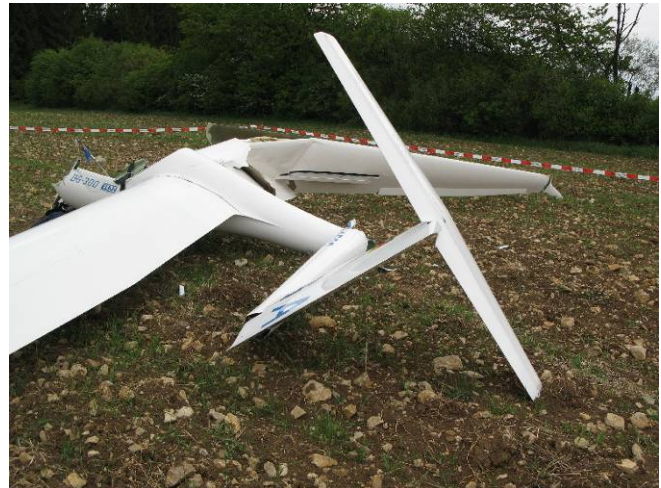
Die linke Tragfläche war mit dem Rumpf verbunden und wies keine größeren Schäden auf. Die Bremsklappe war eingefahren, aber nicht verriegelt.

Wrack an der Unfallstelle
