Bulletin

Juni 2009

Unfälle und Störungen beim Betrieb ziviler Luftfahrzeuge

Bundesstelle für
Flugunfalluntersuchung

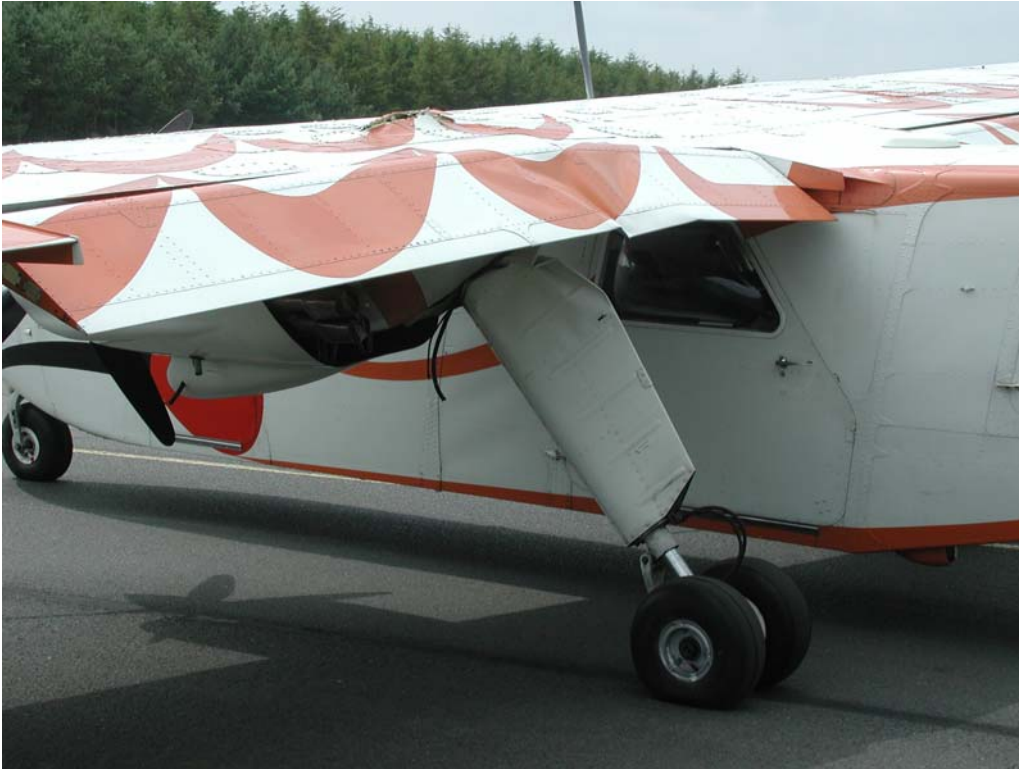
Das linke Fahrwerk war nach hinten geknickt und hatte die linke Tragfläche nach oben durchstoßen. Die linke Tragfläche und die linke Landeklappe waren deformiert.

Beschädigungen am linken Hauptfahrwerk und an der linken Tragfläche

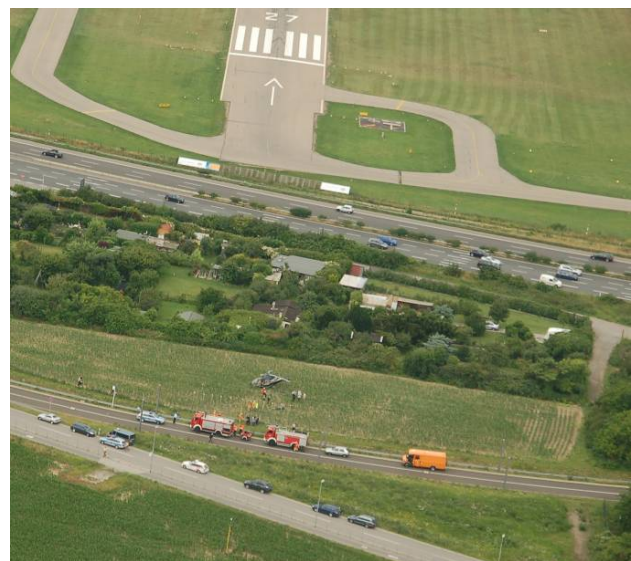
Übersicht Unfallstelle / Flugplatz

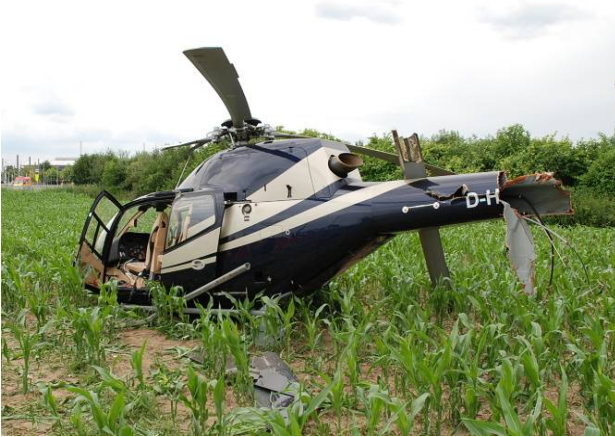
Die Unfallstelle befand sich ca. 250 m östlich der Asphaltpiste 27 des Verkehrslandeplatzes Mannheim City in ca. 309 ft MSL auf einem Maisacker. Der Hubschrauber lag in Richtung 170° auf dem Rumpfboden auf. Die Kufen waren an der hinteren Quertraverse abgebrochen und zeigten nach oben. Die Quertraversen waren nach hinten verdreht. Der Heckausleger war vor der vertikalen Finne des Fenestrons abgetrennt. Die drei Hauptrotorblätter wiesen unterschiedlich starke Beschädigungen auf. Ein Rotorblatt war abgerissen und lag direkt am Wrack. Bruchstücke des Heckauslegers, der Fenestron-Antriebswelle sowie des Fenestrons lagen bis zu 44 m östlich des Wracks. Der Drehgasgriff am kollektiven Verstellhebel befand sich in „Flight“-Position. Es befanden sich 124 kg Kraftstoff an Bord. An der Unfallstelle lief kein Kraftstoff aus. Die Kraftstofffilter waren mit Kraftstoff gefüllt und sauber. Der Ölstand im Hauptgetriebe war im Sollbereich. Der Ölstand des Fenestrongetriebes konnte nicht festgestellt werden. Schmierstoffspuren fanden sich jedoch außerhalb am Getriebegehäuse und auf dem Erdboden.

Übersicht Hauptwrack

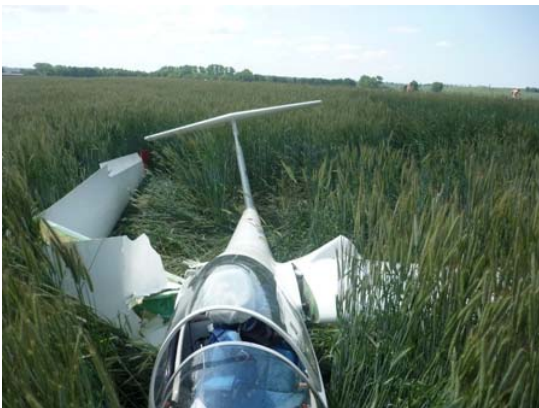
Die Unfallstelle befand sich ca. 10 m östlich der Flugplatzgrenze in einem Getreidefeld mit ca. 1,30 m hohem Bewuchs. Beide Tragflächen waren mehrfach gebrochen. Das Fahrwerk war ausgefahren und das Schleppseil ausgeklinkt. Alle Ruderanschlüsse waren verbunden. Bei der Untersuchung des Luftfahrzeuges wurde ein abgelöster Umlenkhebel zur Anlenkung des Höhenruders festgestellt.

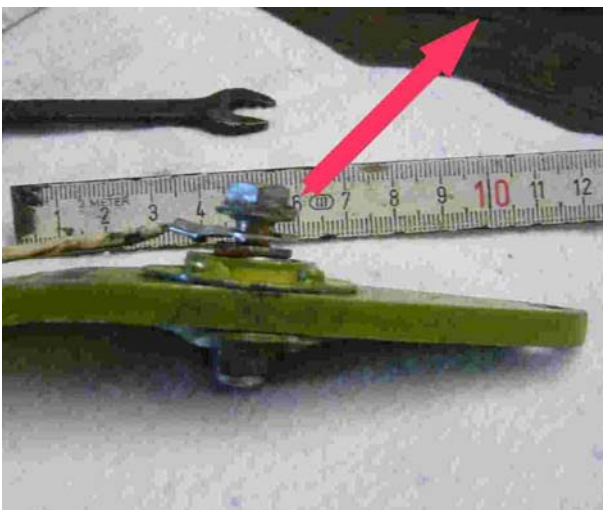
Befestigungsbolzen mit Umlenkhebel

Der Befestigungsbolzen des Umlenkhebels hatte sich aus dem Laminat gelöst.

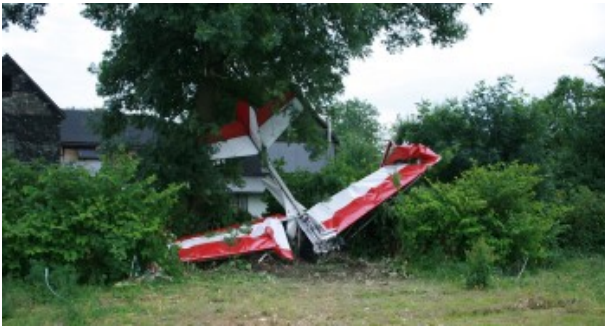
Unfallstelle

Der Rumpf des UL zeigte ungefähr in Richtung 330°. Das Ultraleichtflugzeug steckte mit einer Längsneigung von ca. 60° im Boden, wobei das Leitwerk in den Ästen hing.

Der Motor drang ca. 40 cm in den weichen Boden ein. Der Cockpitbereich war zerstört. Der Fußraum war seitlich weggedrückt. Der Cockpitboden befand sich einen Meter östlich des Wracks. Beide Vergaser waren aus der Halterung des Luftfilterkastens herausgebrochen.

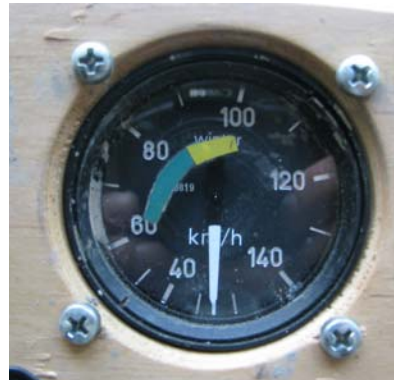
Vorgefundener Fahrtmesser

Der abgebildete Fahrtmesser war im Ultraleichtflugzeug eingebaut. Im Flug- und Betriebshandbuch wird unter dem Punkt Mindestausrüstung ein Fahrtmesser mit Messbereich 0 – 170 km/h gefordert.
