Bulletin

Unfälle und Störungen beim Betrieb ziviler Luftfahrzeuge

Februar 2010

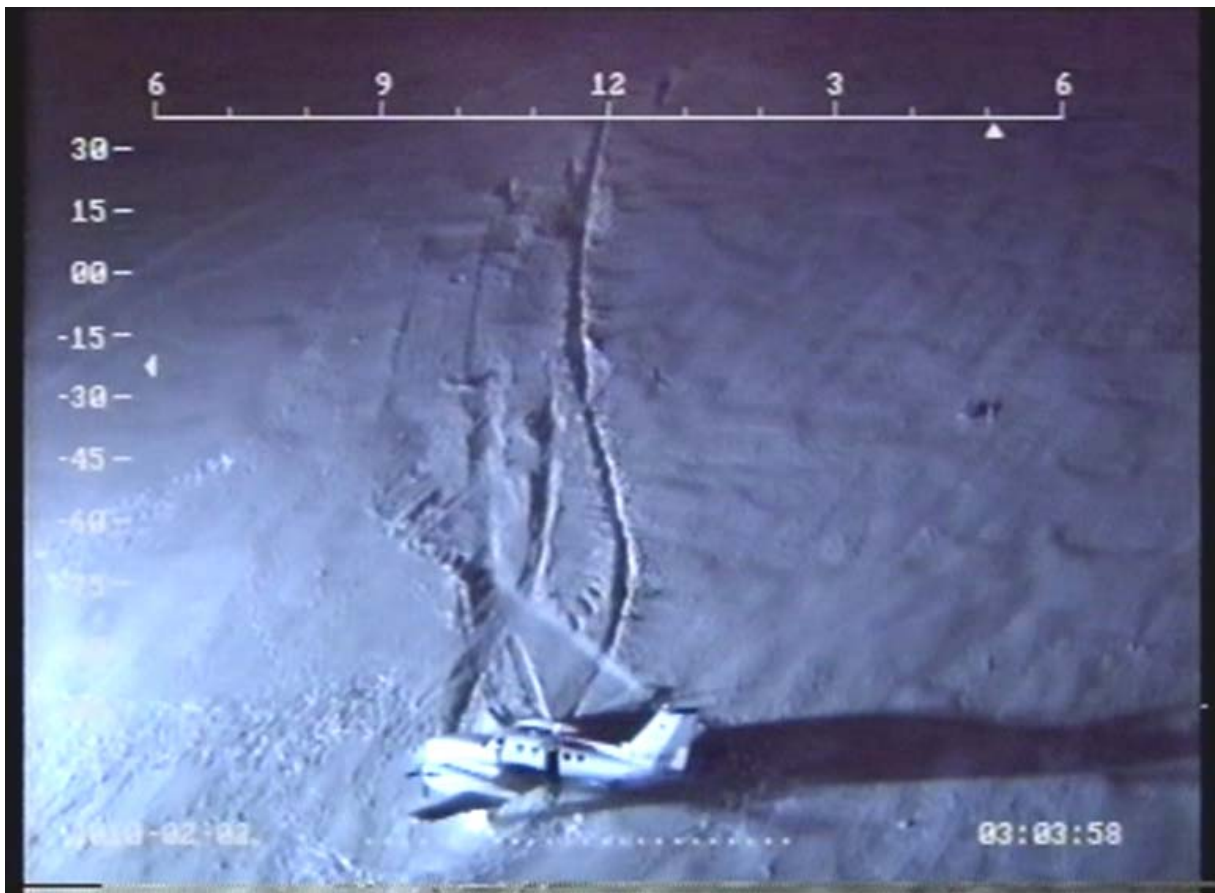
Die erste Bodenberührung erfolgte mit der linken Tragfläche, dem linken Hauptfahrwerk und dem Bugrad des Luftfahrzeuges. Das Flugzeug hatte sich um die Hochachse nach rechts gedreht und war etwa 30 m südöstlich der Piste 26L mit dem Bug in nordöstliche Richtung weisend zum Stillstand gekommen.

Der äußere Teil der linken Tragfläche war etwa 85 cm vor der Tragflächenspitze abgerissen. Das rechte Hauptfahrwerk war abgebrochen. Die Landeklappen waren ausgefahren. Es wurden keine technischen Mängel in der Steuerung des Flugzeuges festgestellt. Das Ruder der Seitenrudertrimmung war nach links ausgeschlagen.

Übersicht Spuren an der Unfallstelle und Endlage des Flugzeuges

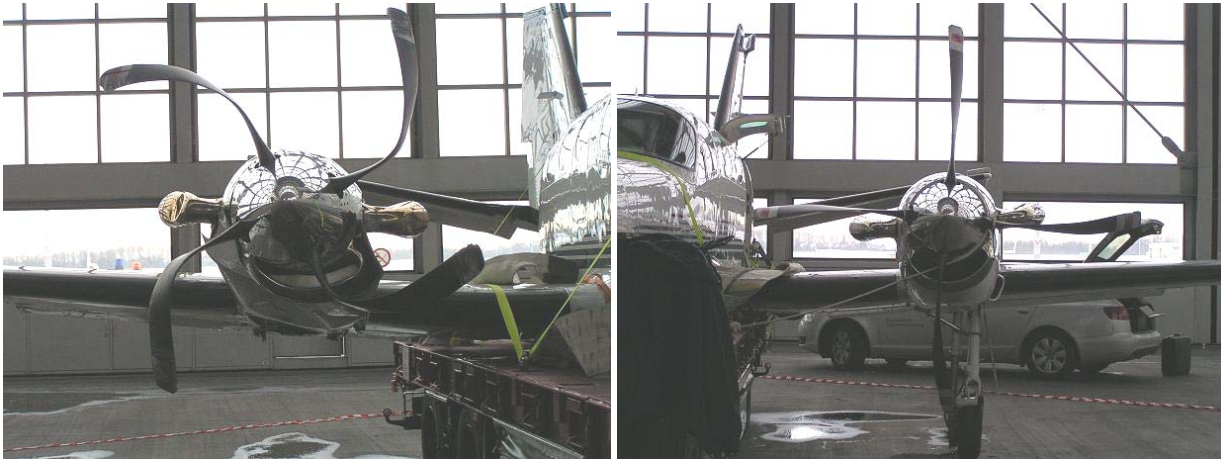
Verformungen der Propellerblätter am rechten und am linken Triebwerk

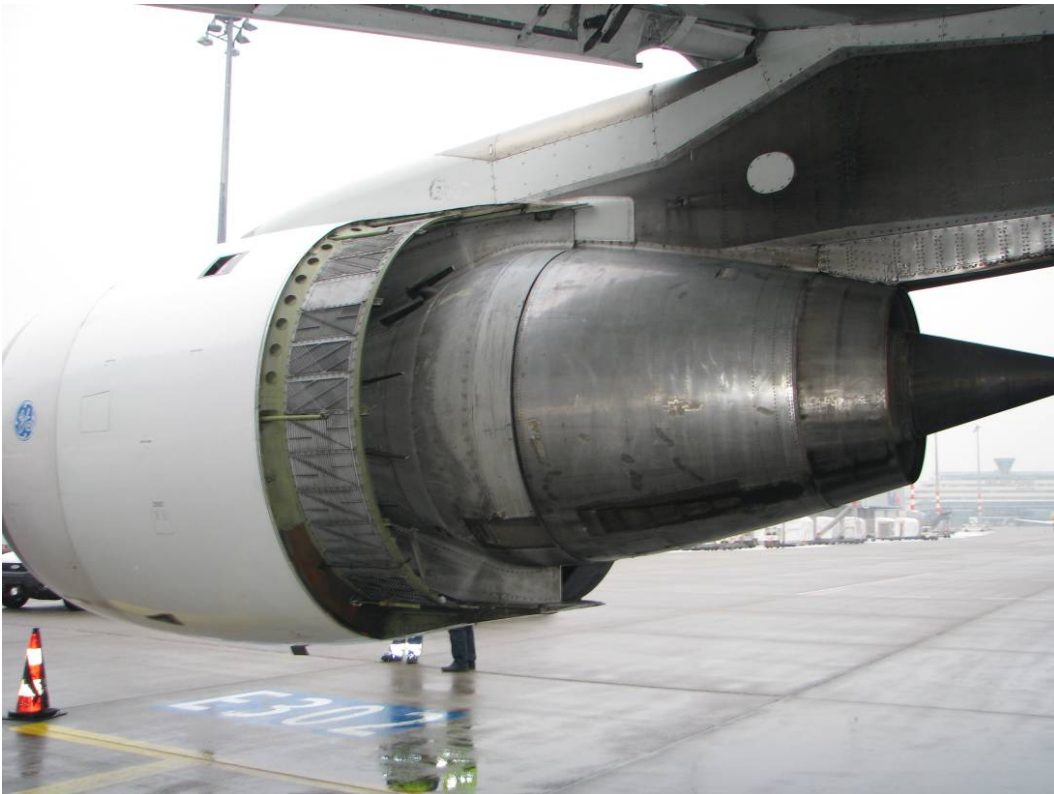
Bild 1: Linke Seite des rechten Triebwerkes (rumpfseitig)

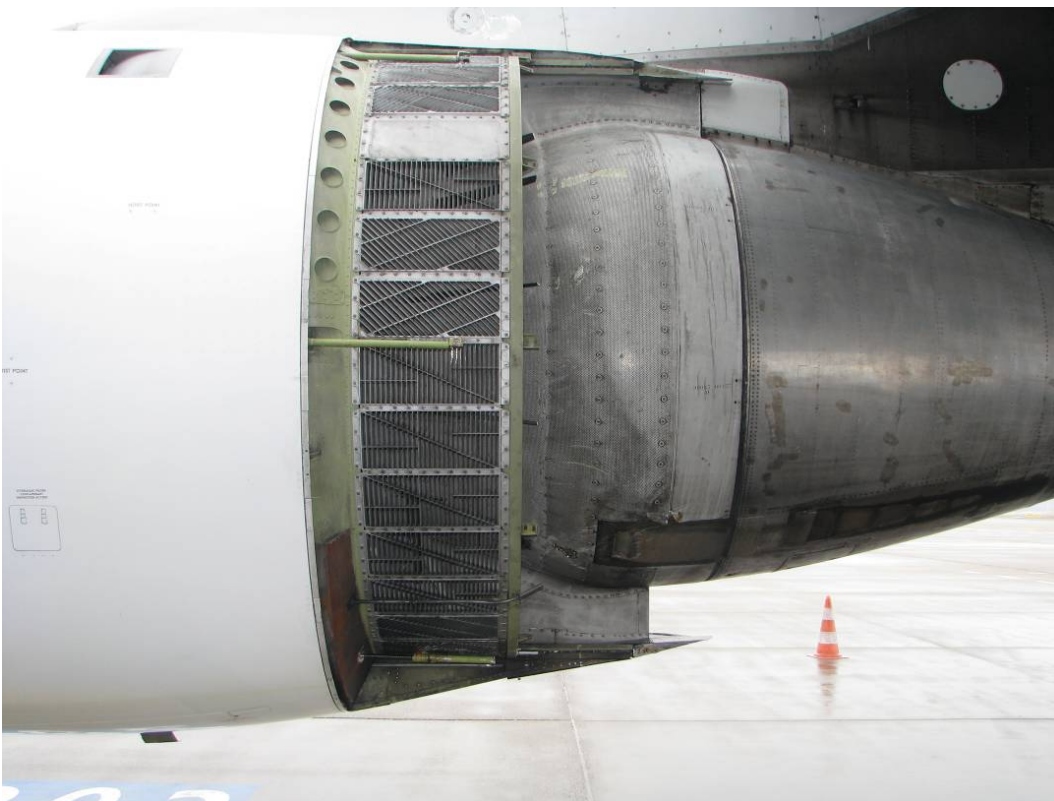
Bild 2: Oberer, mittlerer und unterer Kugelgewindetrieb

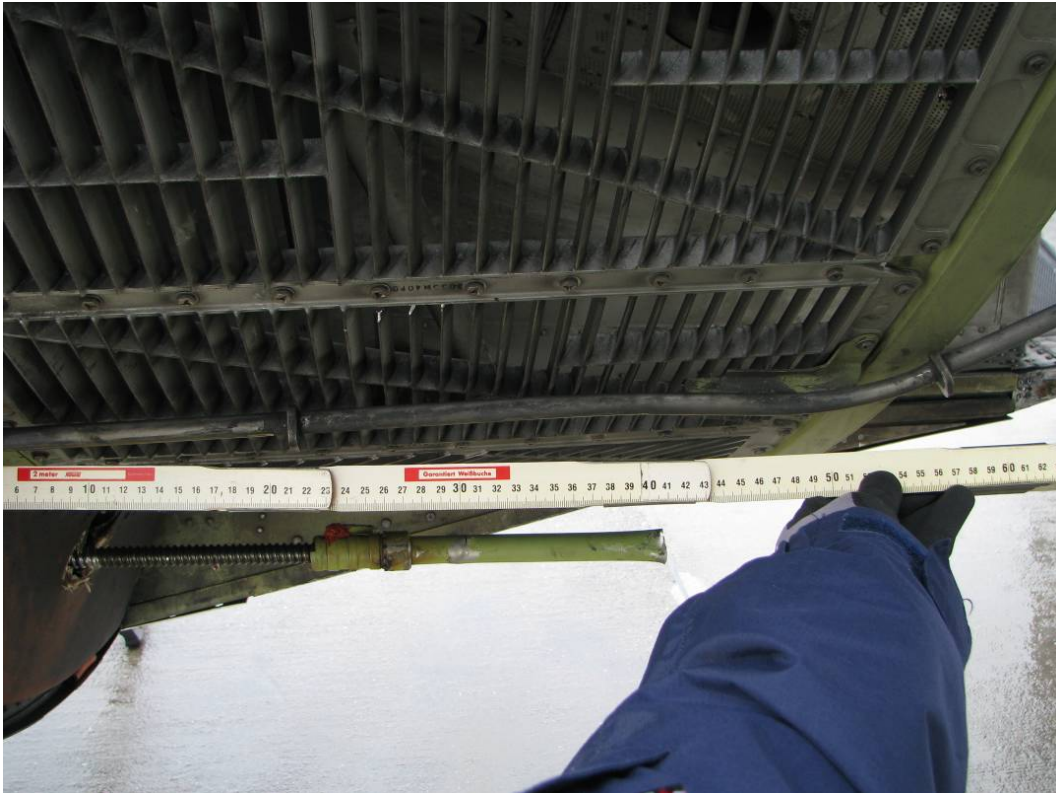
Bild 3: Ausgefahrener und gebrochener Kugelgewindetrieb

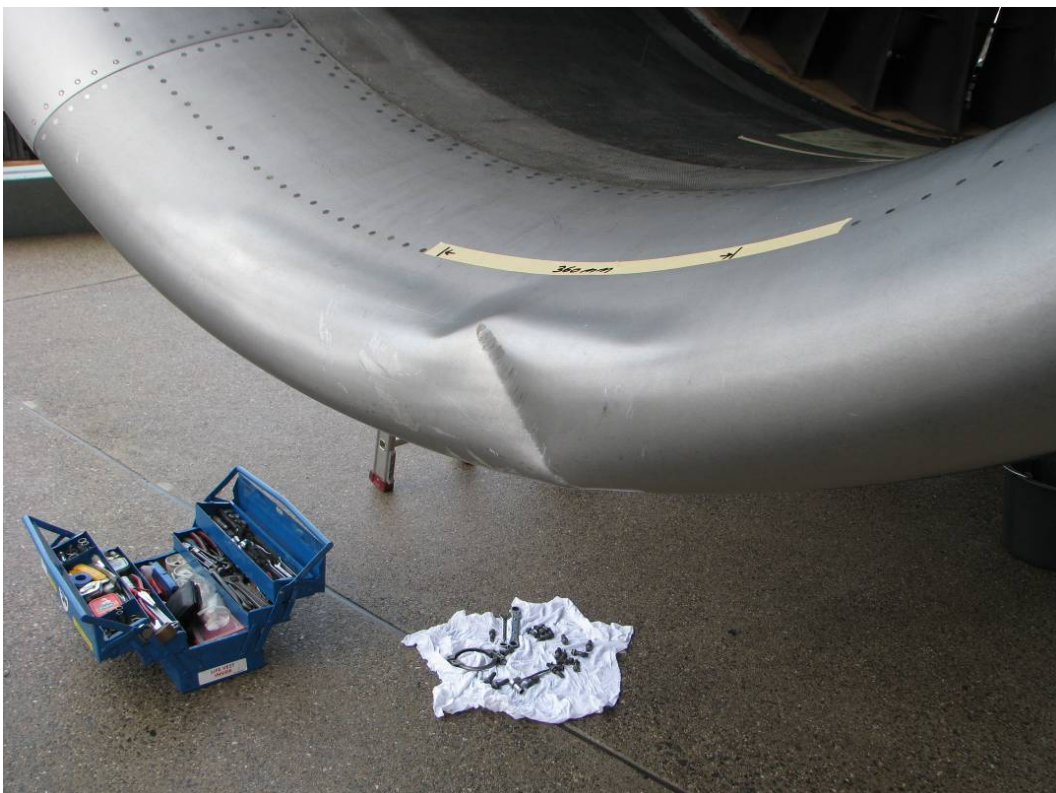
Bei der anschließend gelandeten B767 wurden der Lufteinlass des rechten Triebwerkes verbeult (Anhang, Bild 4) und die Räder der Positionen 4 und 8 am rechten Hauptfahrwerk beschädigt.

Bild 4: Verbeulter Lufteinlass rechtes Triebwerk des nachfolgenden Flugzeuges

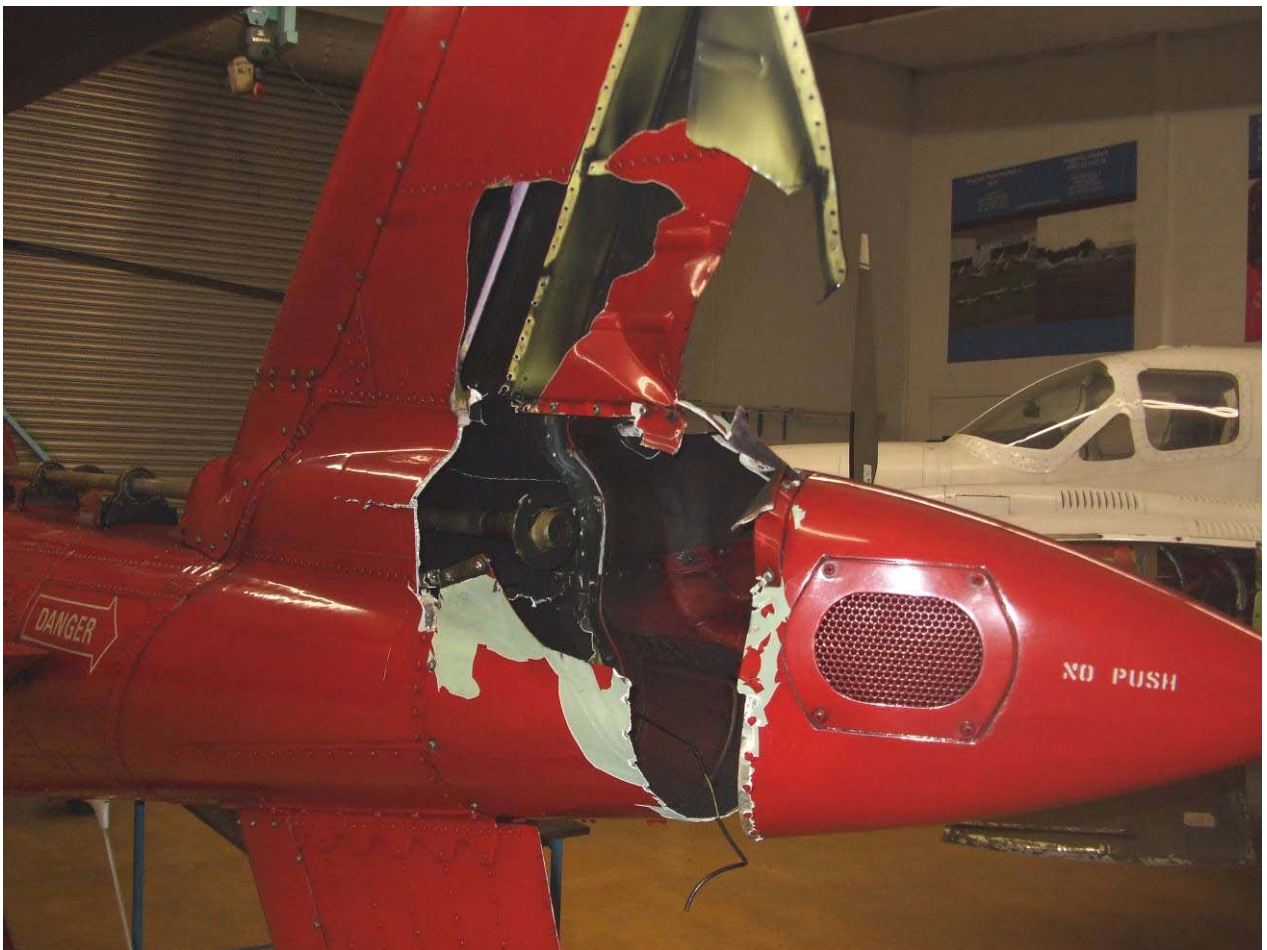
Das Heckrotorgetriebe samt Trägerspant war aus dem Heck des Hubschraubers herausgerissen. Die Schub-/Zugstange zur Heckrotorverstellung war auf Höhe des fehlenden Trägerspantes getrennt. Am Heckrotor war ein Blatt (S/N A5-0092) vom Randbogen her verbogen und das andere Blatt (S/N A5-0253) am Ende der Blattverstärkung abgerissen. Die Beplankung der vertikalen Flosse war aufgerissen und die Heck-Abschlussverkleidung nach rechts gebogen. Das abgerissene Heckrotorblattstück lag im Bereich des linken Hauptfahrwerks.

Schaden am Heck des Hubschraubers

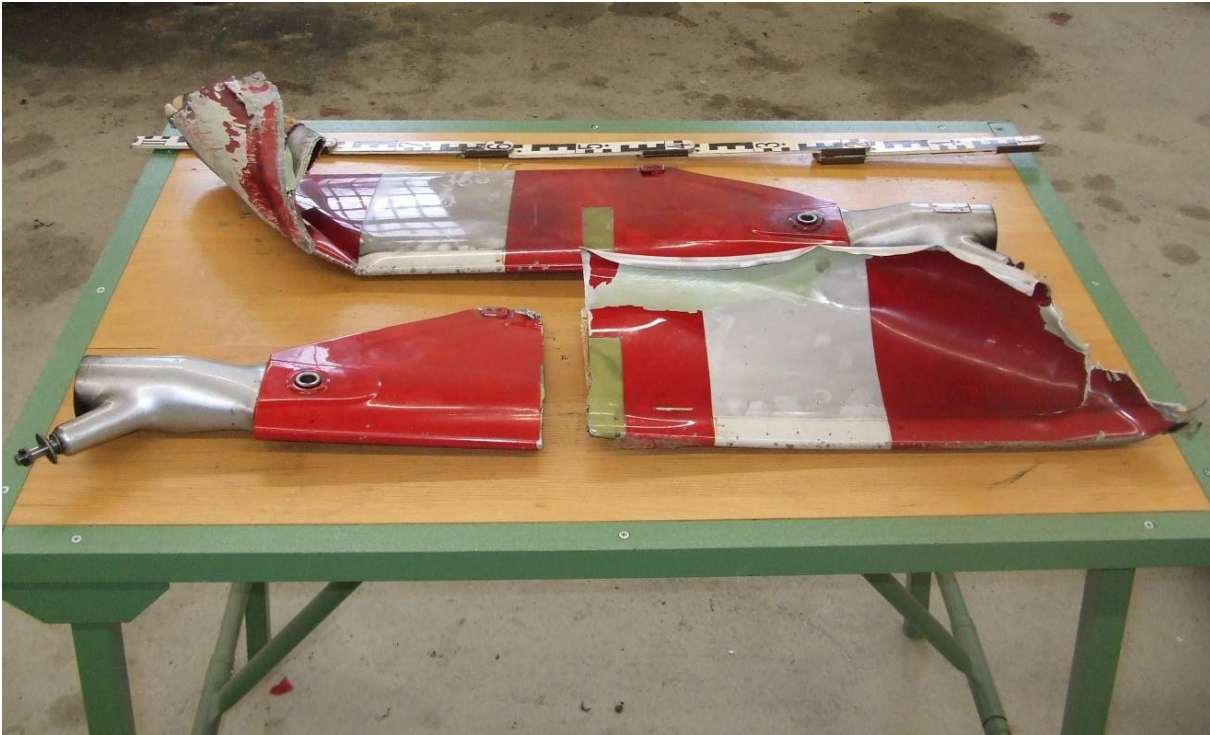
Bruch des Heckrotorblattes

Bei beiden Untersuchungen wurden Schwingungsrisse am Ende der Blattverstärkung des Heckrotors festgestellt. Daraufhin wurde am 27.01.1987 das BT 109-5 und am 28.07.1999 das BT 109-110 und entsprechend die o.a. LTA herausgegeben.

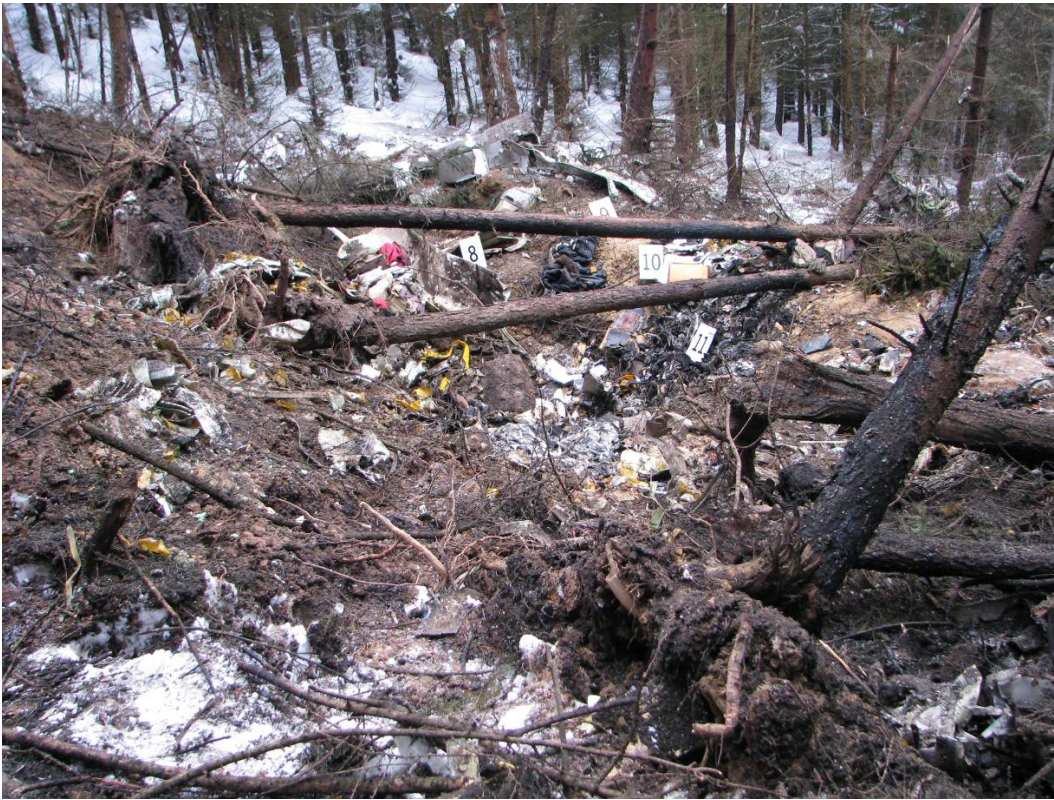
Unfallstelle

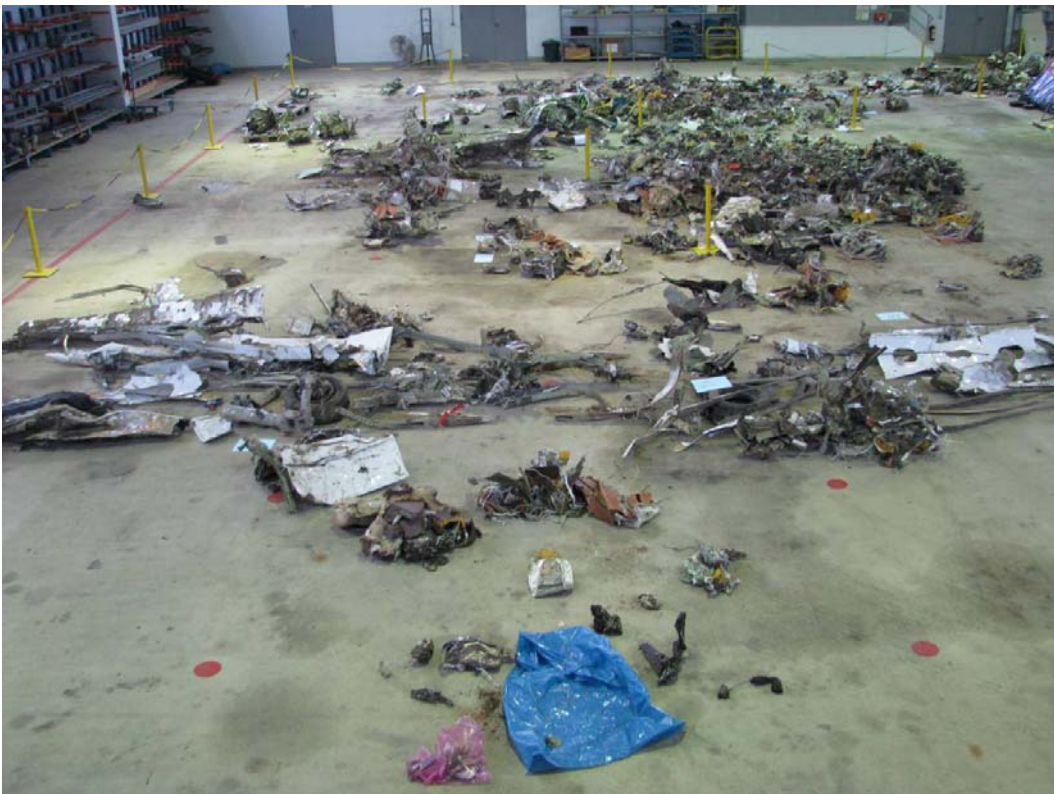
Wrackteile in der Halle der BFU
