# Bulletin

Unfälle und Störungen  
beim Betrieb  
ziviler Luftfahrzeuge

August 2011

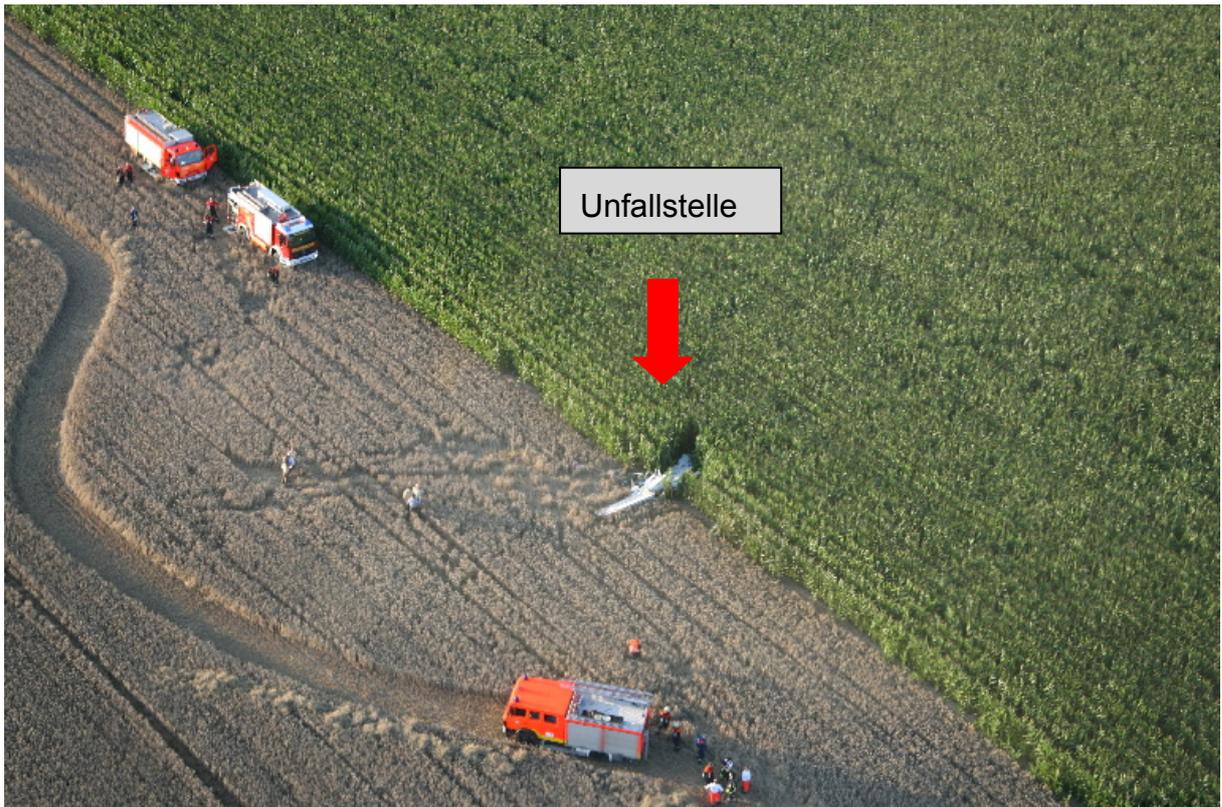
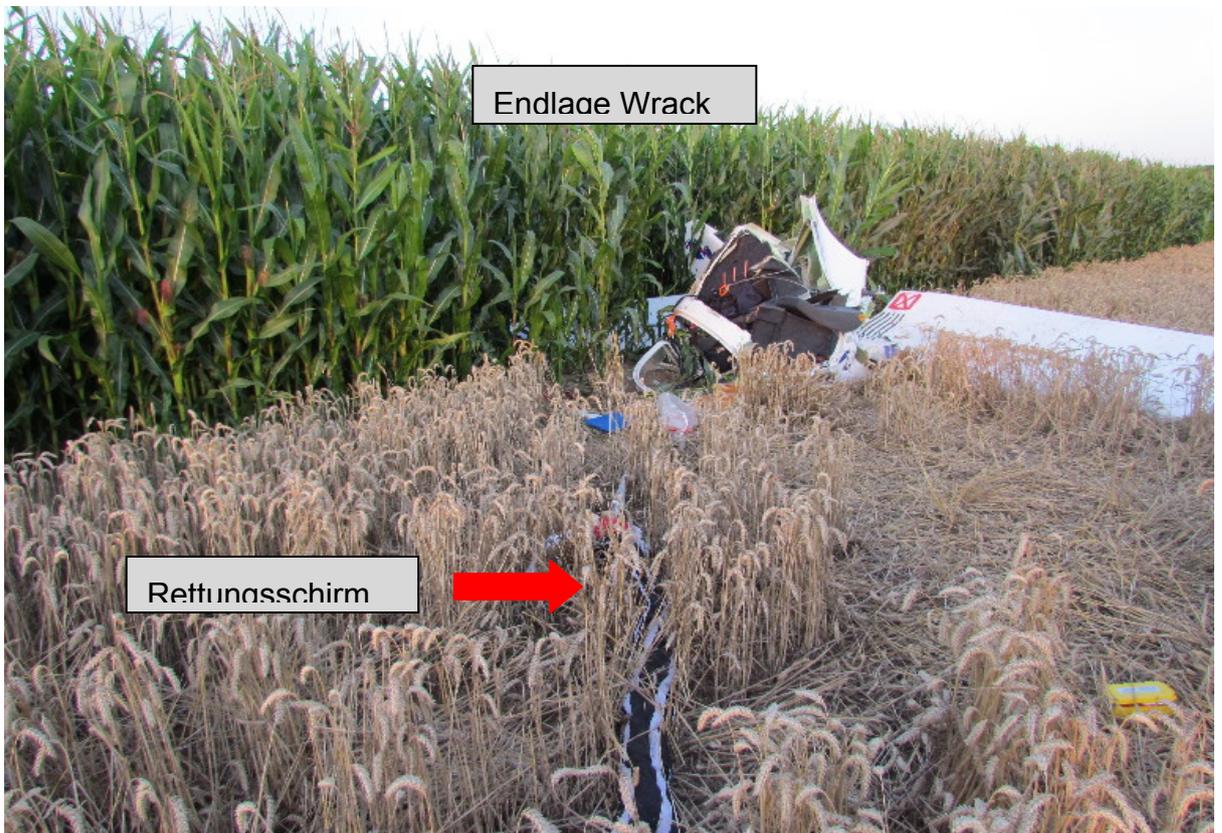
Am Propeller waren alle drei Blätter an der Nabe abgerissen.

Der Schirm des Gesamtrettungssystems war nach den Befunden vor Ort beim Aufprall ausgelöst worden und lag ungeöffnet und langgesteckt in Form einer Wurst nordwestlich bzw. links vor dem Wrack.

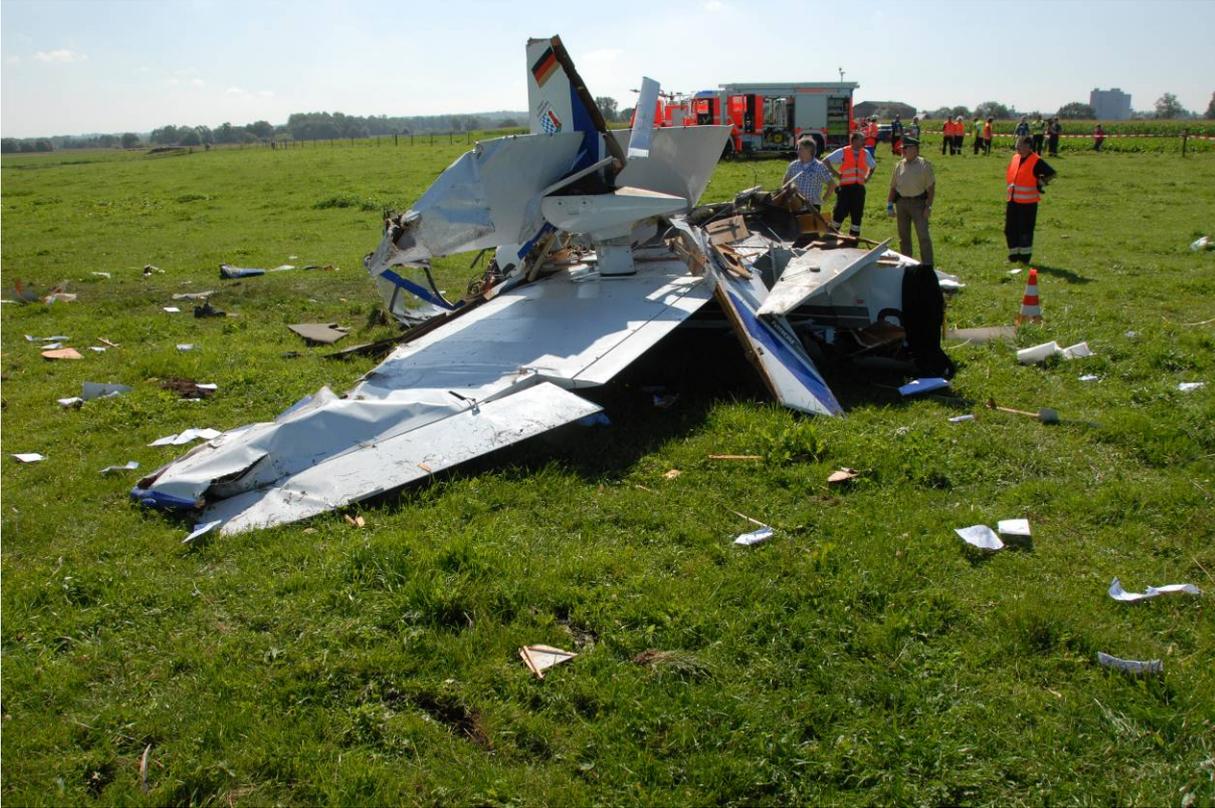
Die Unfallstelle befand sich in Verlängerung der Startrichtung 24, auf einem hindernisfreien Wiesengrundstück ca. 1 100 m westlich des Flugplatzes Günzburg-Donau-ried. Die Wrackteile wurden auf einer Fläche von ca. 100 m x 150 m gefunden. Die linke Tragfläche war abgerissen und lag zusammen mit einem Teil des Kastenholms ca. 40 m südöstlich der Endlage des Hauptwracks. Das linke Hauptfahrwerk lag ca. 15 m rechts der linken Tragfläche. Das Bugfahrwerk lag abgerissen in Verlängerung der ersten Aufschlagspur ca. 90 m entfernt. Der linke Tragflächentank wurde zwischen dem Hauptwrack und dem Bugfahrwerk gefunden. Der Tank war aus der Tragfläche gerissen und beschädigt. Es wurde eine Kraftstoffspur festgestellt. Das Triebwerk war aus dem Triebwerkträger gerissen und wurde ca. 50 m nordwestlich des Hauptwracks gefunden. Die Luftschraubenblätter waren bis an die Zylinder nach hinten gebogen. Der Rumpf mit der rechten Tragfläche und dem rechten Hauptfahrwerk war auf dem Rücken liegend in seine Endlage gekommen. Das Leitwerk lag gebrochen auf der Unterseite des Rumpfes. Das linke Höhenruder war im Bereich des Randbogens zerstört. Das Seitenruder war vom Leitwerk abgetrennt sowie die Trimmruder abgerissen. Das Gestänge der Steuerungsanlage war aus dem Rumpf gerissen.

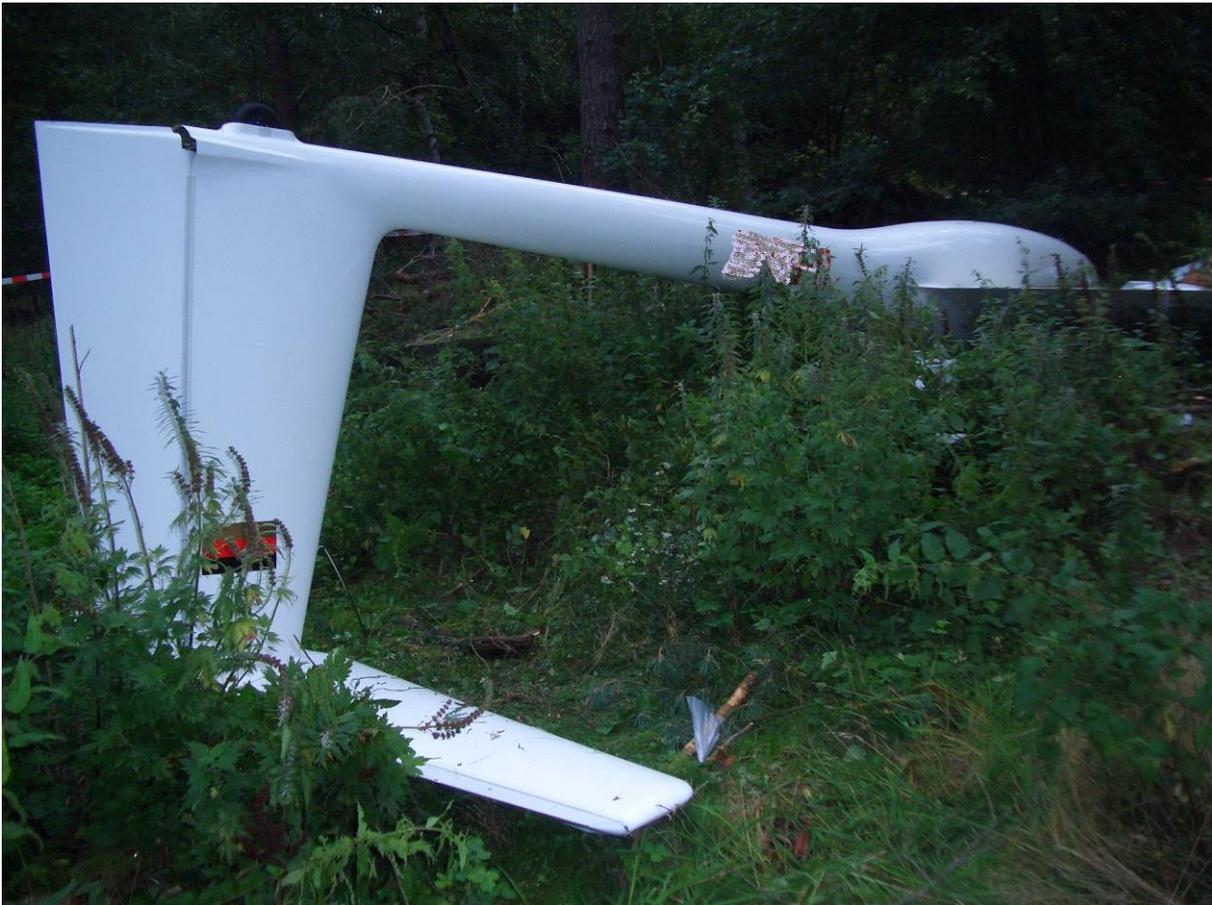
Die Unfallstelle lag in einem lichten Hochwald nordöstlich des Flugplatzes Uelzen. Das Segelflugzeug hatte mit der linken Tragfläche einen Baum berührt und lag in Rückenlage. Die Struktur des Luftfahrzeugs war verzogen. Beide Tragflächen waren beschädigt, ebenso die Querruder und das Seitenruder. Die Kabinenhaube war zersplittert. Die Funktion des rechten Querruders konnte aufgrund des Zerstörungsgrades nicht mehr nachvollzogen werden. Bei allen anderen Rudern ergab die Funktionsprobe eine Verbindung von der Bedieneinheit zum Ruder auch bei manuellem Gegendruck. Die hintere Kopfstütze ließ sich ganz nach vorne klappen und blockierte in dieser Position den Steuerknüppel in einer gedrückten Stellung. Die Befestigungsleine, die verhindern sollte, dass die Kopfstütze so weit nach vorne klappt, war mit

Unfallstelle, Endlage des Segelflugzeugs

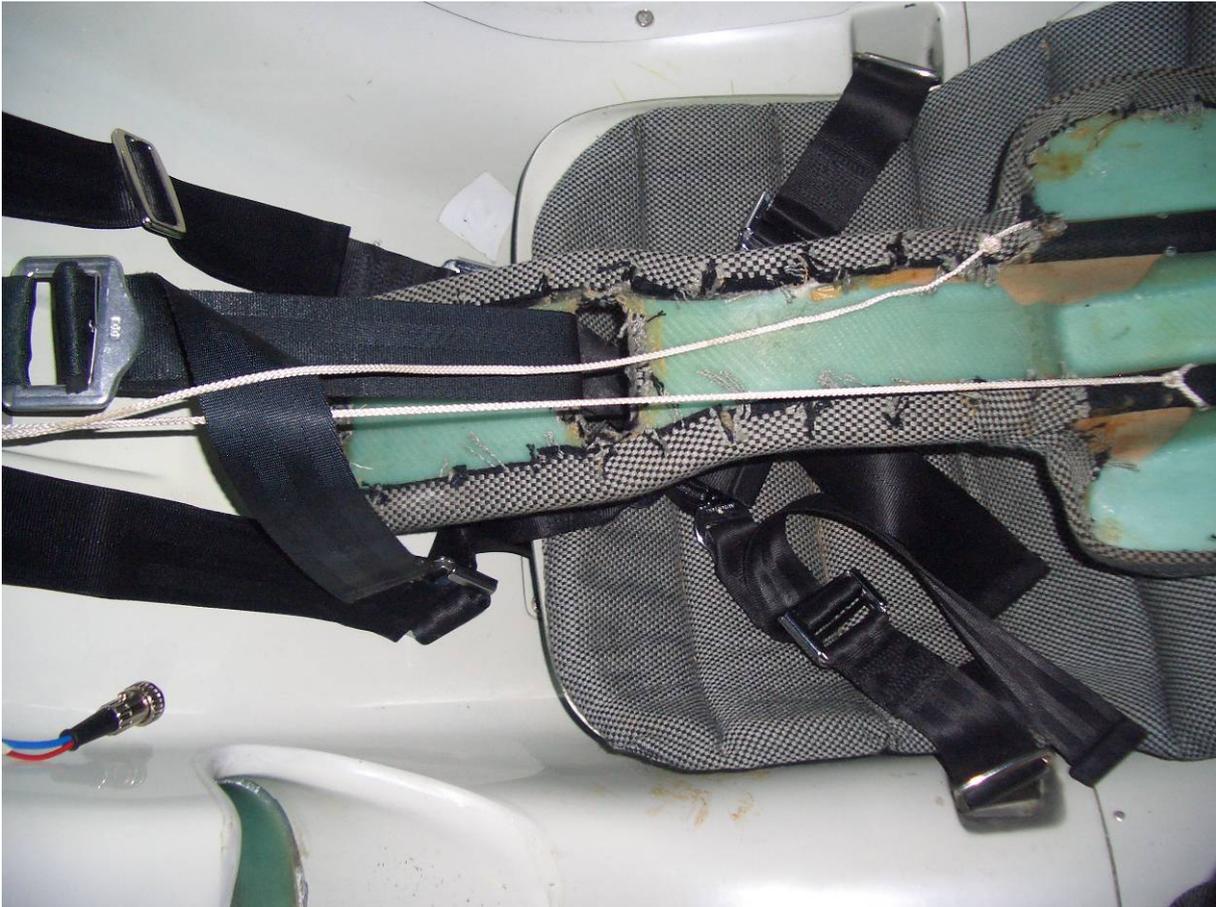
einem Ende an den dafür vorgesehenen Bohrungen im Rohrrahmen der Stütze mit einem Knoten aus zwei halben Schlägen befestigt, das andere Ende hing lose herunter. Sie bestand aus einer weißen Kunststofffaser mit einer Stärke von ca. zwei Millimeter und einer Länge von etwa 100 Zentimeter. Etwa zwei Zentimeter vor dem losen Ende befand sich ein Knoten ähnlicher Art wie am anderen Ende.

Leine und Befestigung am Unfallflugzeug

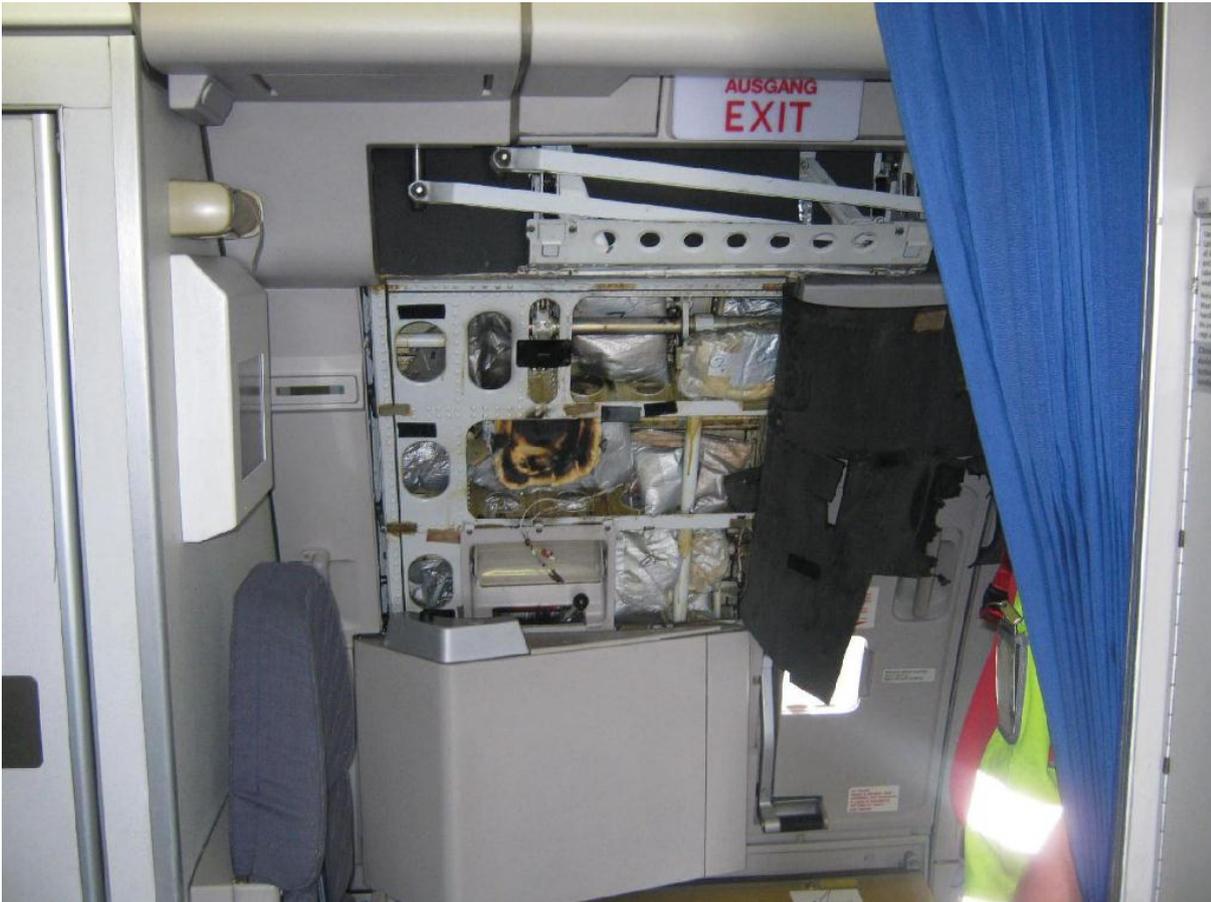
Nach der Landung waren an der Innenverkleidung der Tür 2R im Bereich des Arbeitslichts leichte Schmauchspuren erkennbar. Nach dem Ausbau der Lampeneinheit (P/N F925-90046-012-00-C) wurde festgestellt, dass diese starke Brand- und Hitze Spuren insbesondere im Bereich der Stromversorgungseinheit (P/N 8ES004692-10) aufwies. Im Inneren der Tür waren nach dem Entfernen der Verkleidung Brand- und Schmauchspuren an der Isolation und der Struktur erkennbar.

Brandstelle an der Tür 2R nach dem Entfernen der Verkleidung

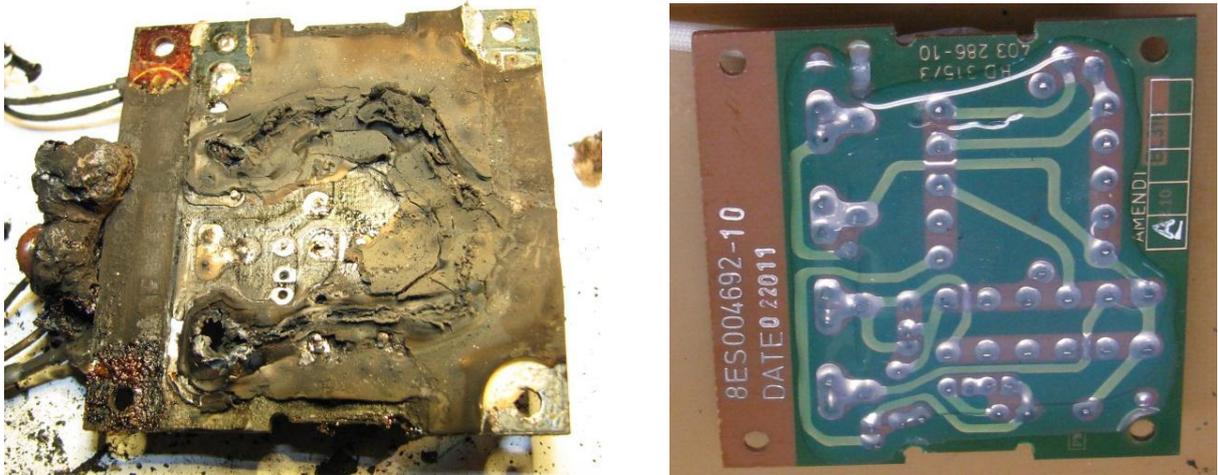
Die Lampeneinheit wurde im Labor der BFU untersucht. Dabei wurde festgestellt, dass die Platine der Stromversorgungseinheit entlang zweier Leiterbahnen Zeichen hohen Stromflusses zeigte. Diese Leiterbahnen waren direkt mit 115 VAC/400 Hz und AC Return/GND verbunden.

Beschädigte und neue Stromversorgungseinheit im Vergleich Quelle: BFU

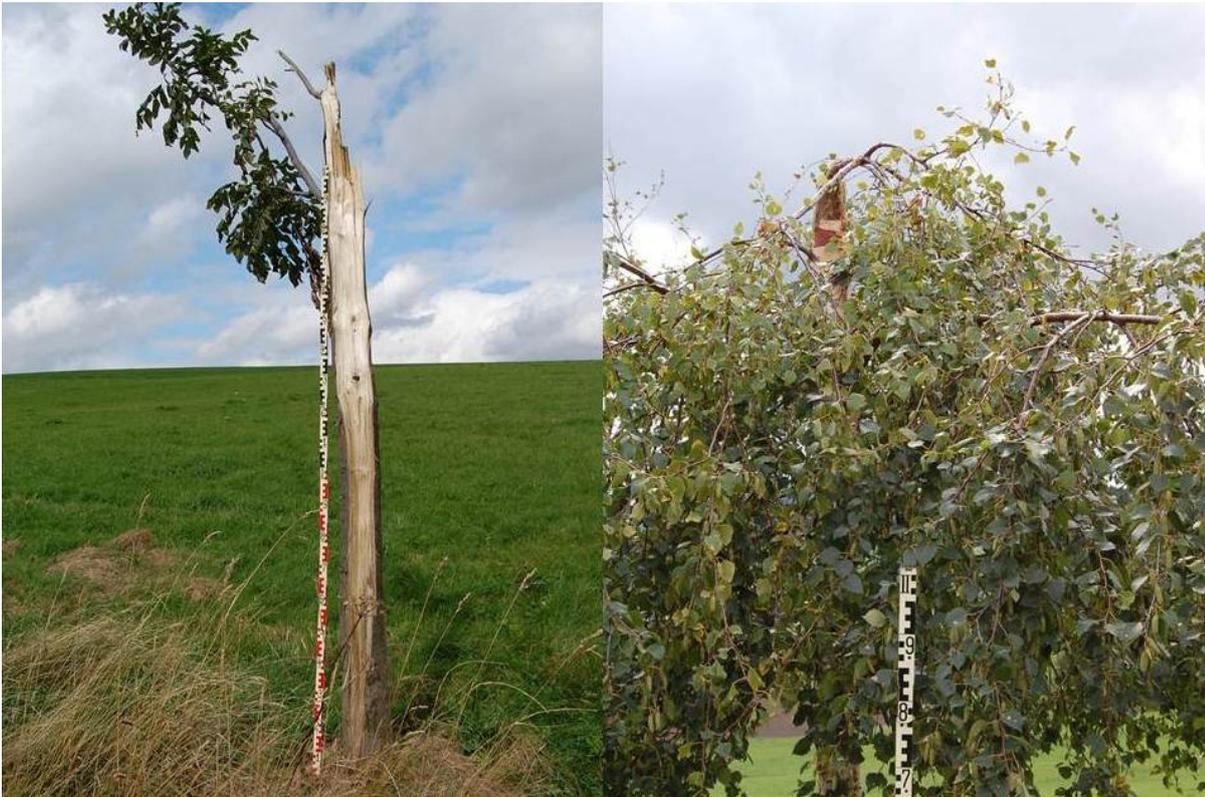
Die Bäume und Büsche, mit denen das Flugzeug kollidierte, befanden sich in Abflugrichtung, ca. 100 m unterhalb des Querweges und hatten einen Abstand von 8,20 m zueinander. In diesem Bereich betrug das Gefälle des Geländes weiterhin ca. 6 %. Ein Baum wurde in zwei Metern Höhe, ein zweiter Baum in ca. drei Metern Höhe im Stammbereich - Durchmesser ca. 10 cm - gekappt.

beschädigte Bäume im Abflugsektor

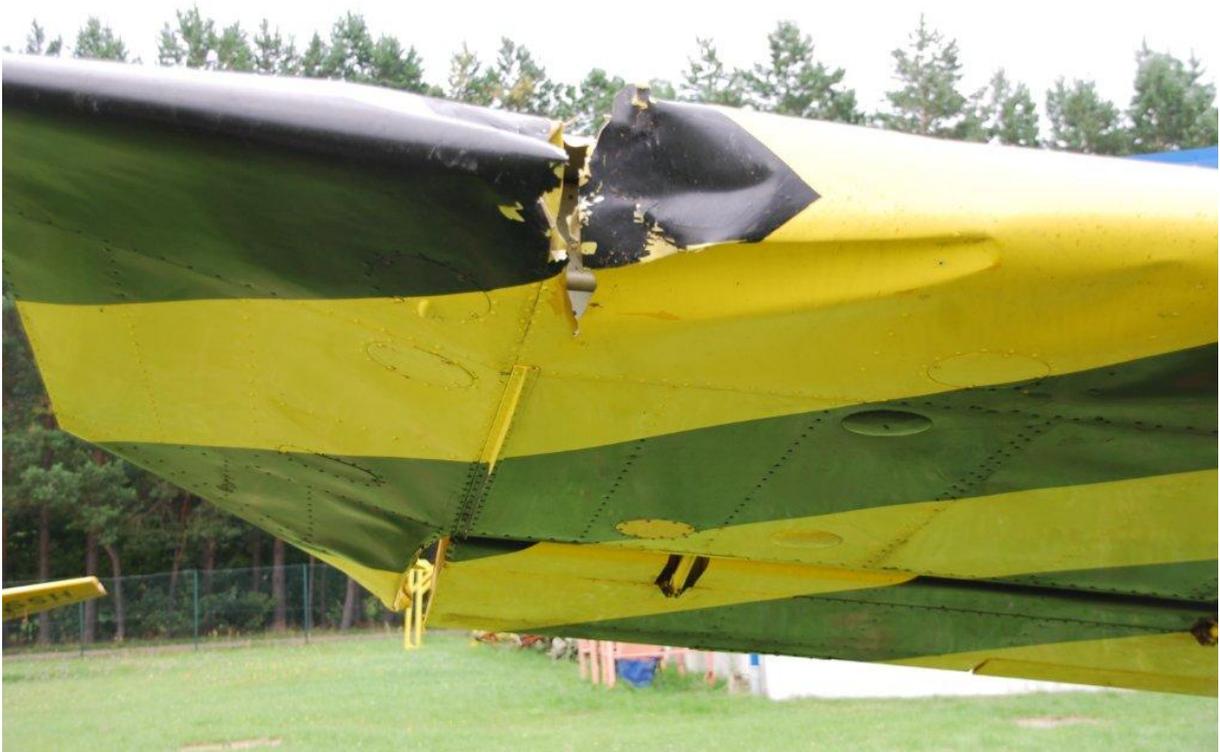
Am rechten Außenflügel wurde die Nasenkante eingedrückt, sowie Rippen und die Randbogenkappe deformiert. An der Rumpfunterseite waren die Öffnungsklappe und diverse Ansteuerungselemente der Streuanlage gebrochen und ein Teil der Rumpfverkleidung und die Ölkühlerummantelung deformiert. An der Unterseite der linken Tragfläche wurden zwei Verkleidungsbleche deformiert. Beide Querruder wurden beschädigt.

Kollisionsschaden am rechten Außenflügel

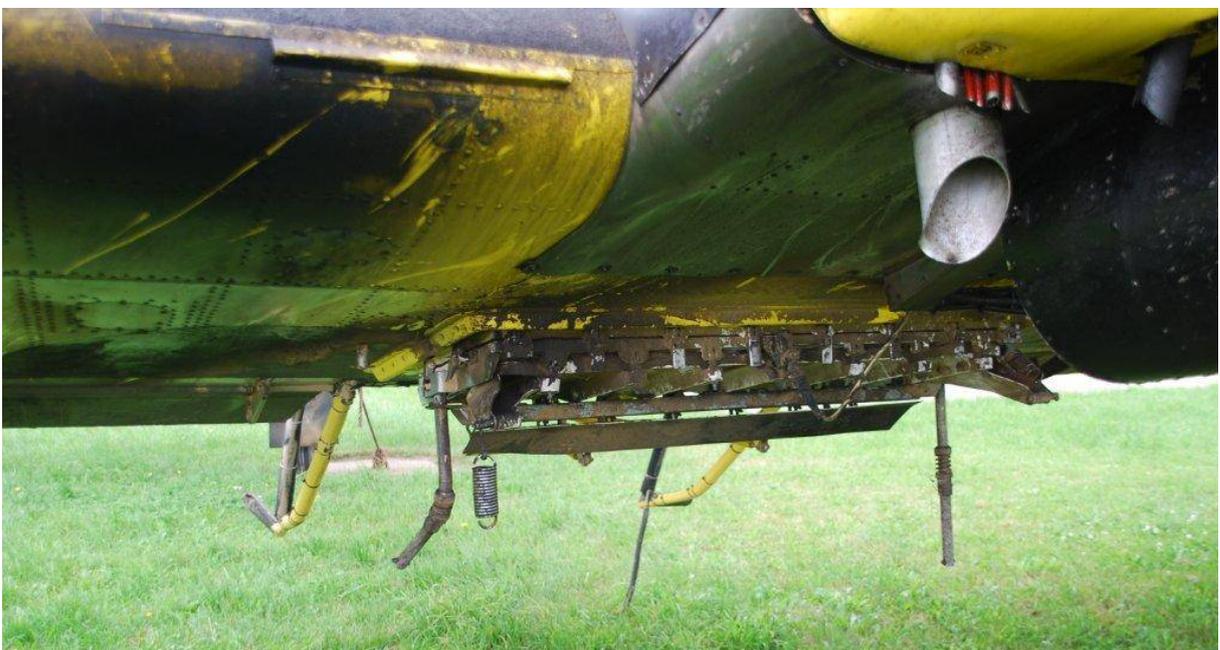
Kollisionsschäden an der Streuanlage

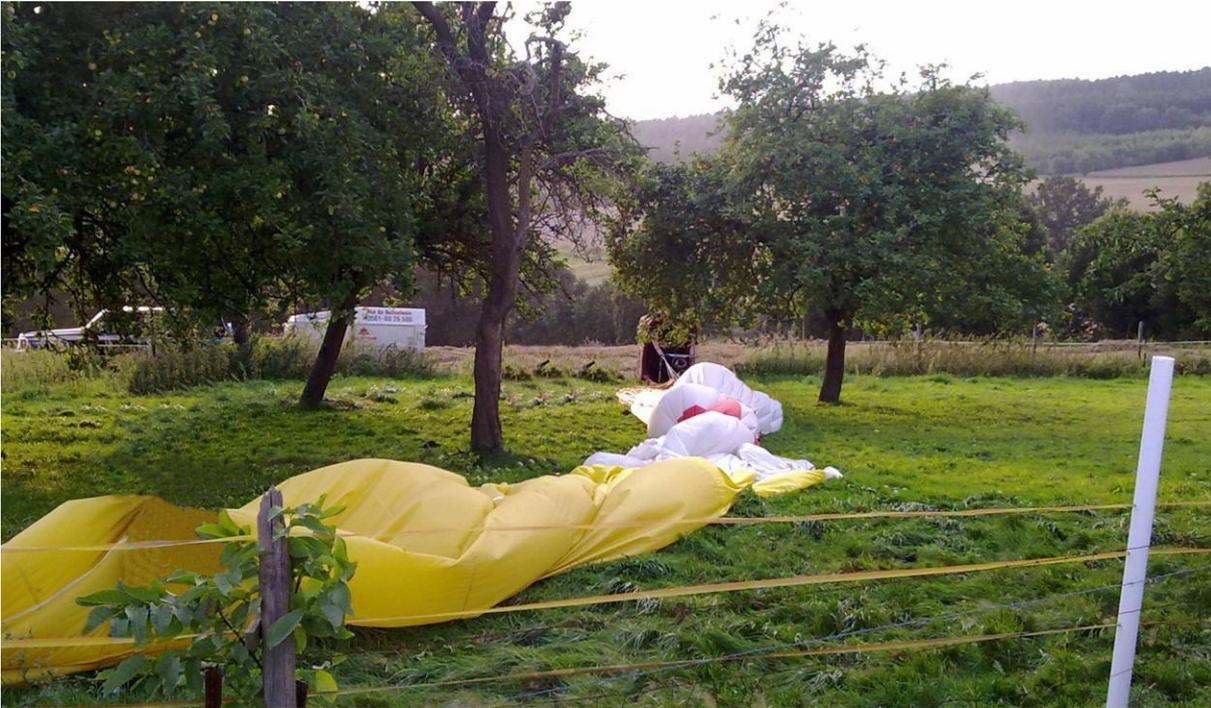
Am Ballon waren mehrere Hüllfelder gerissen.

Endlage Ballon Nr. 1 (Hülle bereits zusammengelegt)

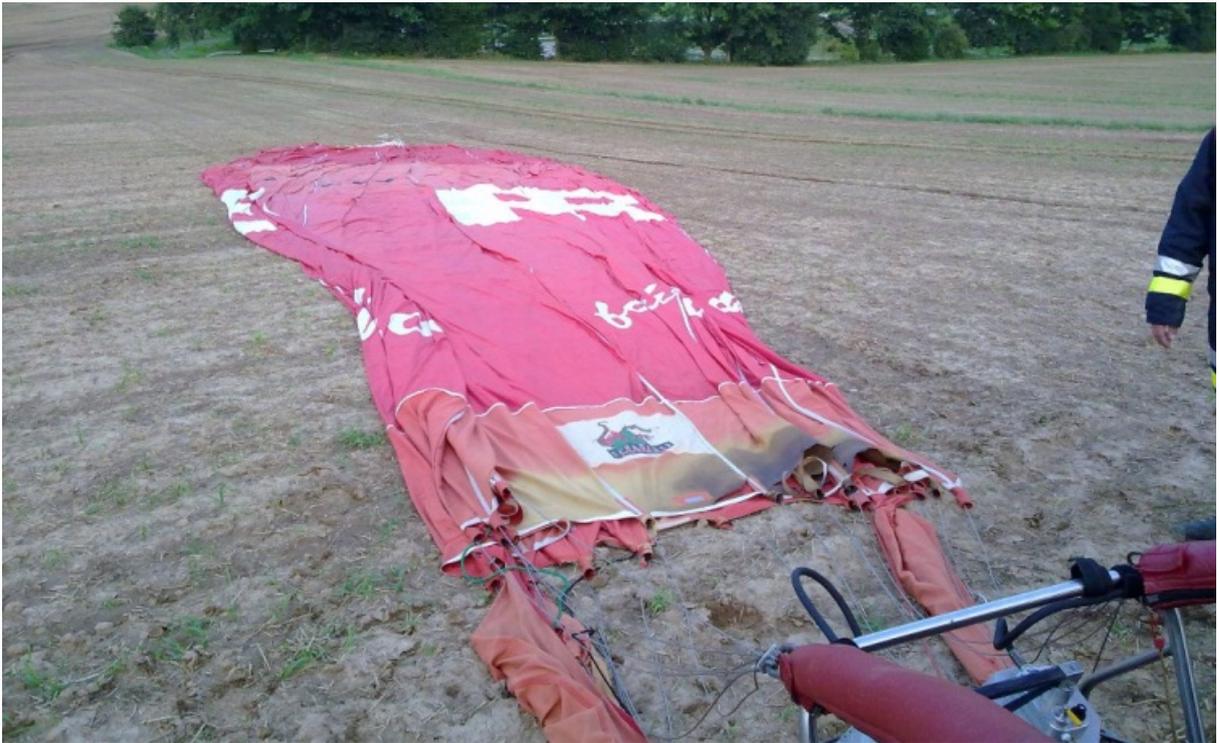
Am Ballon waren mehrere Hüllfelder im unteren Bereich verbrannt bzw. gerissen.

Endlage Ballon Nr. 2

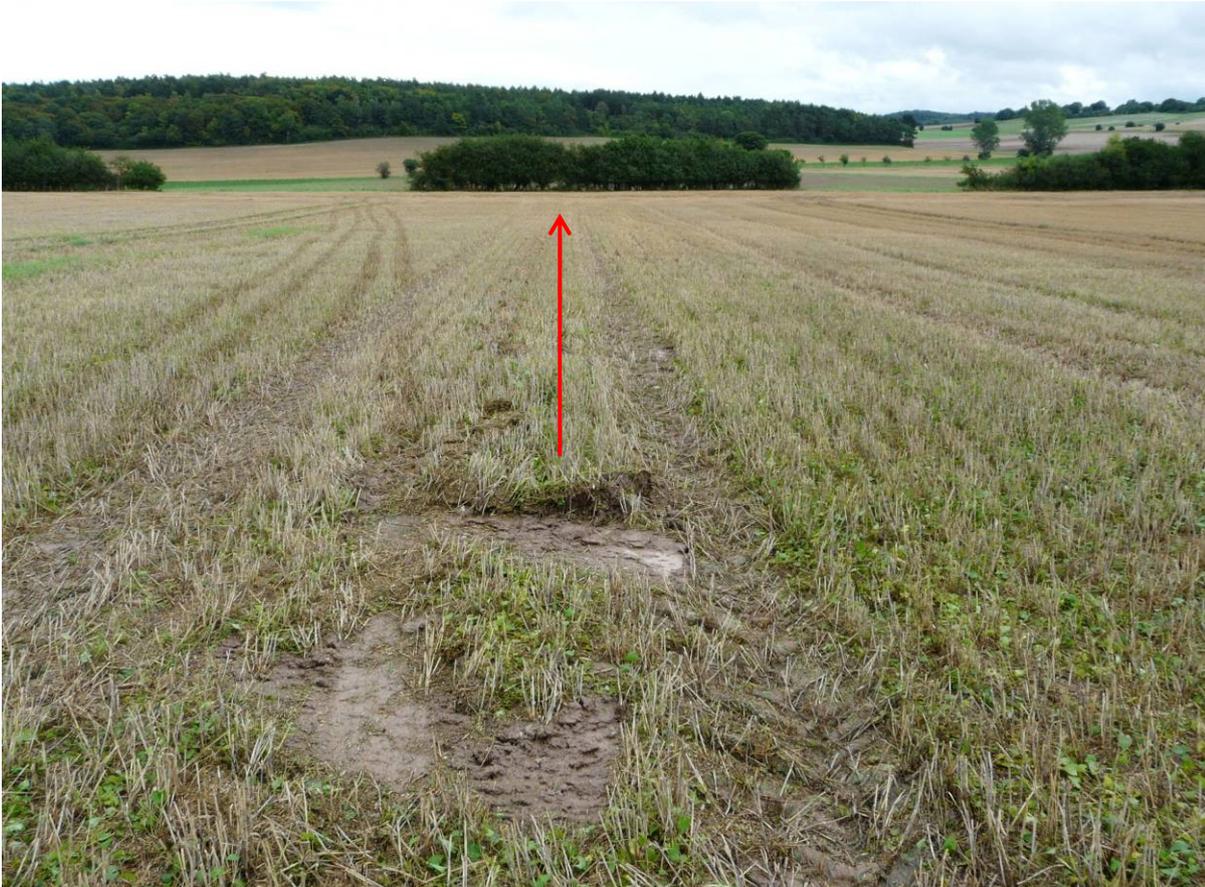
Die harte Landung erfolgte auf trockenem ebenem Ackergelände ca. 1,2 km östlich von Adelebsen. Dabei kippte der Korb um und bei der anschließenden Schleiffahrt über ca. 90 m wurde der Korb deformiert und bei der Kollision mit Bäumen rissen einige Hüllenfelder.

Ballon Nr. 3: Erste Landespur und Bäume im Bildmittelgrund, mit denen der Ballon kollidierte.

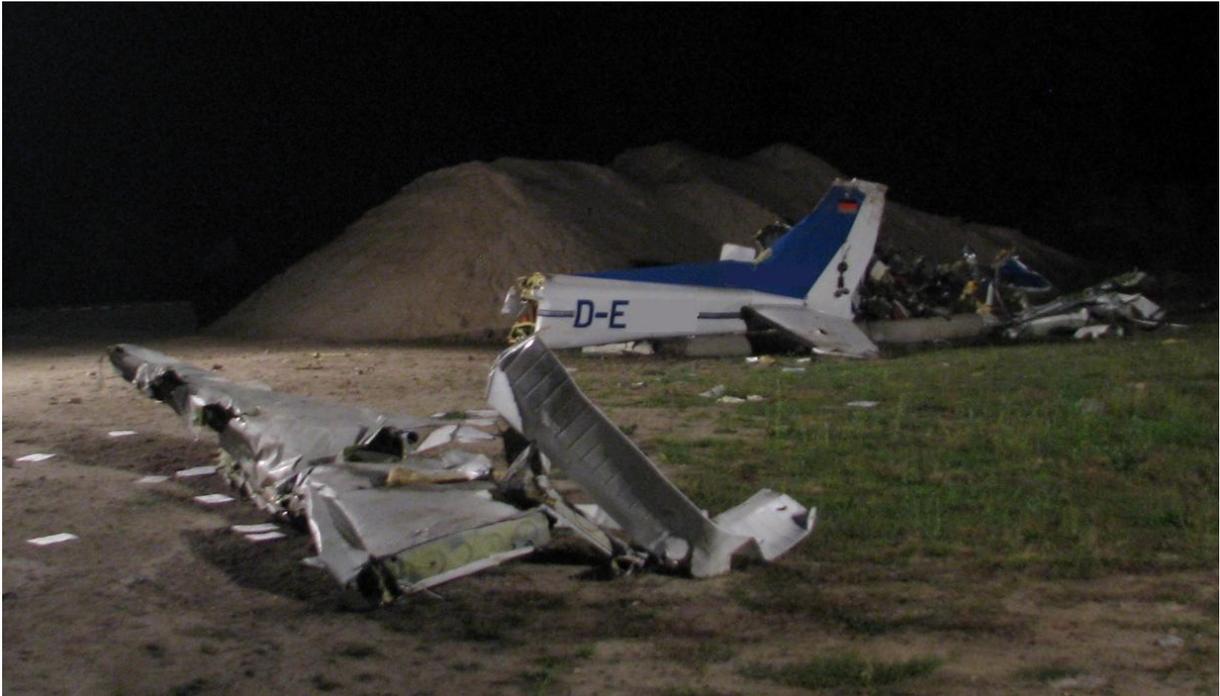
Die Unfallstelle befand sich auf einem eingezäunten Kiesgrubengelände ca. 1 600 m westlich der Landebahnschwelle Piste 08 des Verkehrslandeplatzes Oehna. Die erste Bodenberührung war mit dem rechten Hauptfahrwerk. Das Hauptwrack lag in Richtung 230° ca. 32 m von der ersten Bodenberührung entfernt. Rechts, ca. 5 m neben der ersten Berührungsspur, befand sich eine weitere Spur vom Randbogen der rechten Tragfläche. Das Bugfahrwerk sowie das rechte Hauptfahrwerk waren abgerissen. Links und rechts der Berührungsspur des Rumpfes waren zwei Aufschüttungen, an denen die Randbögen der Tragflächen vorgefunden wurden. Ca. 4 m hinter der rechten Aufschüttung lag die Radverkleidung des rechten Hauptfahrwerkes. Beide Tragflächen waren vom Rumpf getrennt. Die rechte Tragfläche lag ca. 8 m links hinter dem Hauptwrack und die rechte Tragfläche links vor dem Wrack. Das Heckteil war im Bereich des Gepäckraumes abgebrochen und lag in Aufschlagrichtung vor dem Hauptwrack. Das Cockpit mit dem Triebwerk war hinter den vorderen Sitzen von der Kabine getrennt. Die Kabine lag in Aufschlagrichtung hinter dem Cockpit. Das Cockpit war gestaucht, beide Steuerhörner sowie die Steuerung waren herausgerissen.
