Bulletin

Unfälle und Störungen
beim Betrieb
ziviler Luftfahrzeuge

November 2011

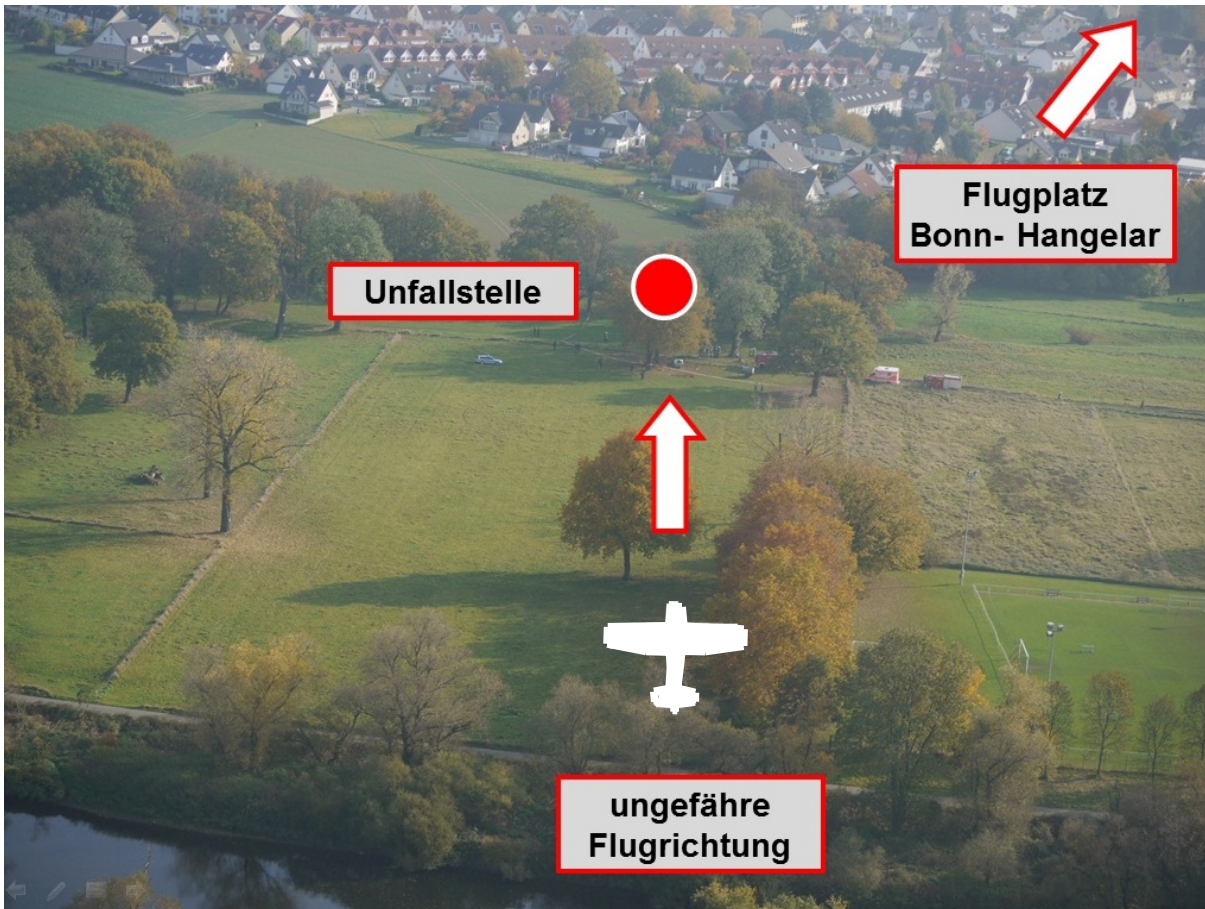
Lage der Unfallstelle

Die Unfallstelle war ca. 45 m lang und 20 m breit und wurde durch einen Wirtschaftsweg in zwei Bereiche getrennt. Der Rumpf befand sich östlich, die Teilsegmente der beiden Tragflächen westlich des Weges.

Das Flugzeug lag mit seiner Längsachse nach Osten ausgerichtet und war zwischen dem Brandschott und dem hinteren Cockpitbereich vollständig ausgebrannt. Die Funktion der Steuerorgane sowie die Stellungen von Schaltern und Bedienhebeln konnten aufgrund des Zerstörungsgrades durch den Brand nicht geprüft bzw. nachvollzogen werden.

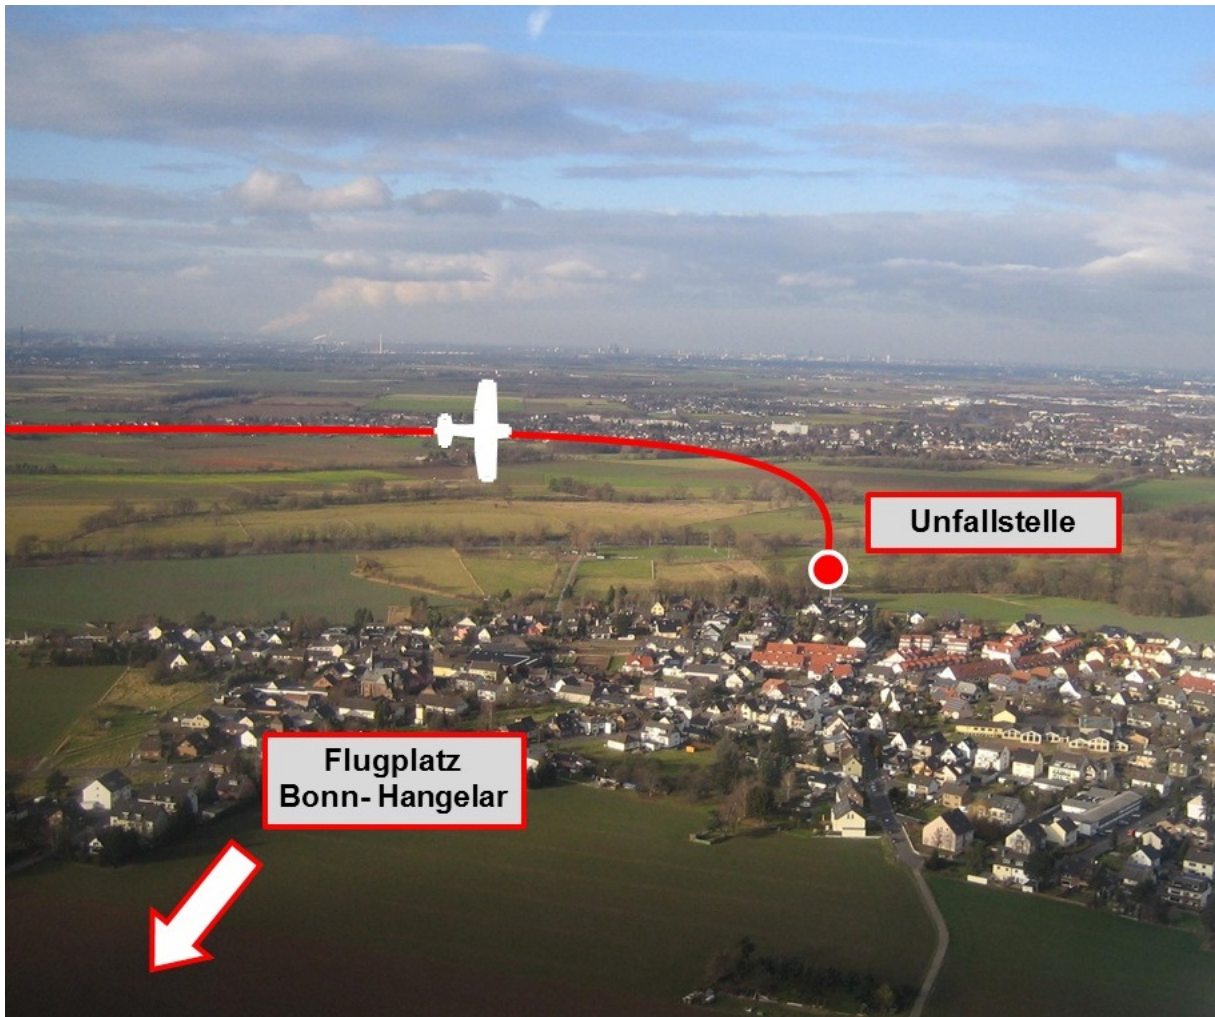
Lage der Unfallstelle

Das Bugfahrwerk war gebrochen, die vordere Rumpfstruktur verformt und der Propeller an der Nabe abgerissen. Ein Propellerblatt war optisch intakt, das zweite Blatt über die gesamte Länge verbogen.

Der rechte Teil des Höhenruders war direkt am Übergang zum Rumpf eingerissen und nach hinten verbogen.

Die rechte Tragfläche sowie das 1,70 m Endstück der linken Tragfläche waren abgerissen und befanden sich westlich des Weges. Sie lagen unter einer ca. 15 m hohen Eiche, jeweils 25 m vom Rumpf entfernt.

Der übrige Teil der linken Tragfläche mit dem Flächentank befand sich noch am Luftfahrzeug und war mehrfach gestaucht und verbogen. Der Tank war aufgerissen.

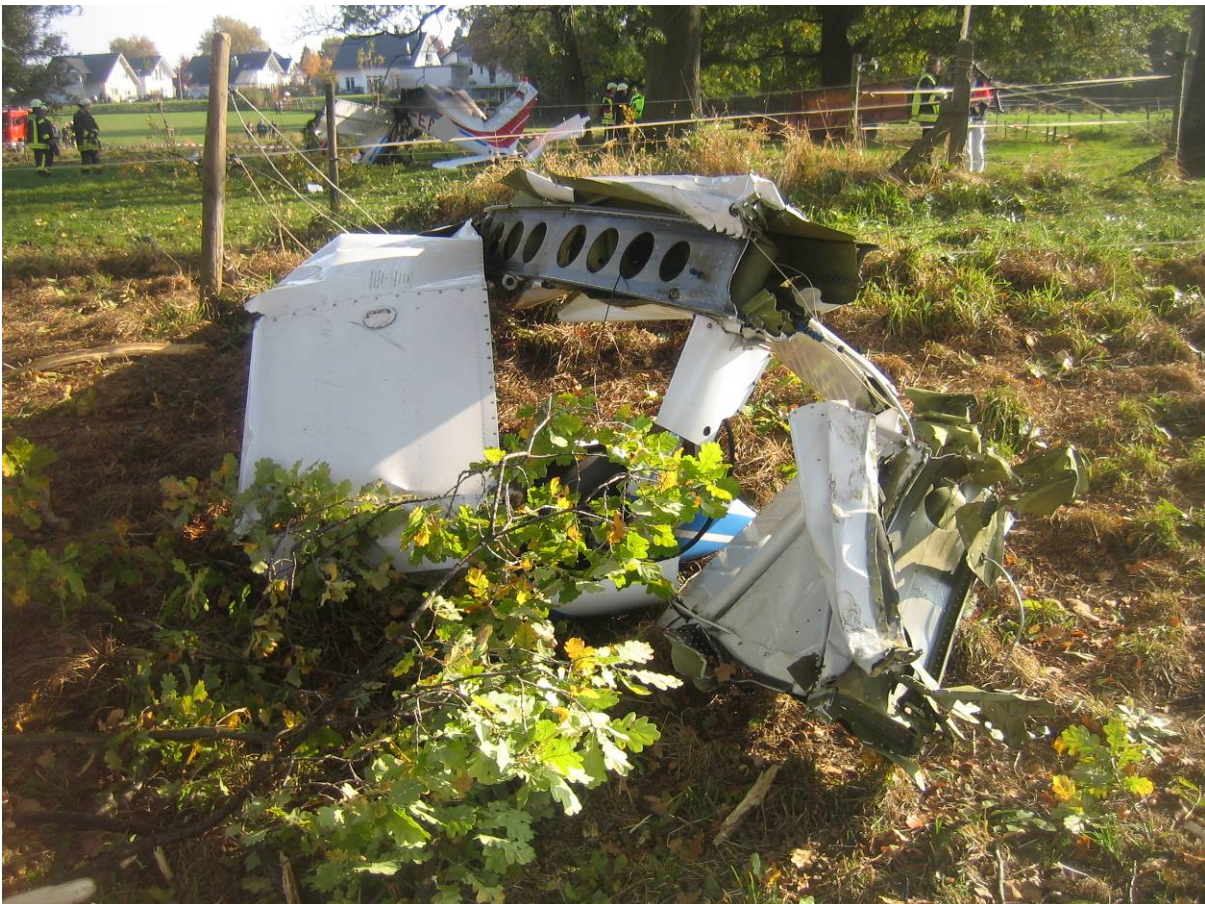
Der abgerissene rechte Flächentank enthielt einen Liter Kraftstoff. Es gab keine Hinweise auf einen Austritt von Kraftstoff aus diesem Tank. Im linken Tank waren noch rund zehn Liter Kraftstoff enthalten.

Über die gesamte Unfallstelle waren mehrere Kleinteile der beiden Tragflächen und des Fahrwerkes verstreut. Das linke Fahrwerk befand sich am Luftfahrzeug, das rechte an der abgerissenen Tragfläche.

Unfallstelle mit rechter Tragfläche (Vordergrund) und Endlage des Rumpfes (Hintergrund)

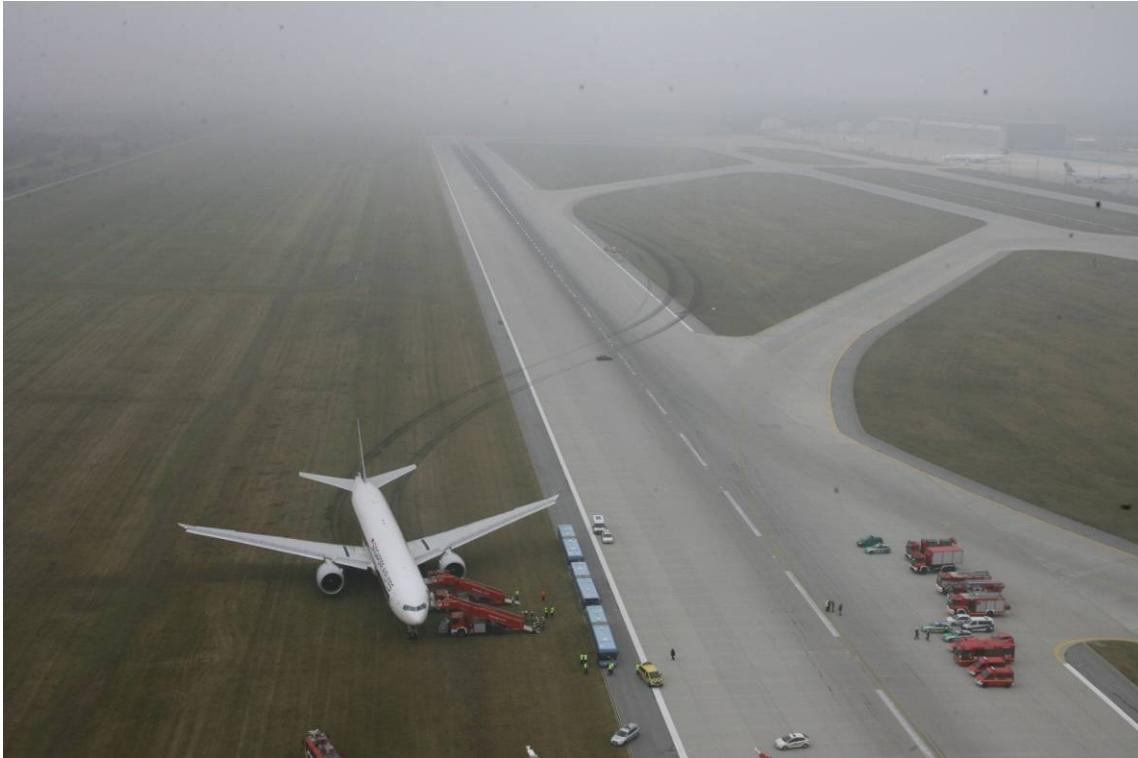
Position des Flugzeuges nach Stillstand

Die ersten erkennbaren Spuren wurden etwa 659 m nach dem Beginn der Landebahn festgestellt. Ca. 1 100 m nach Landebahnbeginn verließ das Flugzeug am Taxiway B4 die Piste und rollte über Gras. Bei etwa 1 300 m erreichte das Flugzeug die größte seitliche Ablage nach Norden von ca. 40 m von der Landebahnmittellinie. Das Flugzeug drehte 46° nach rechts und kreuzte die Piste zwischen 1 450 m und 1 620 m mit einem Steuerkurs von 121°. Der maximale seitliche Abstand nach Süden wurde bei 1 740 m erreicht und lag bei ca. 60 m. Das Flugzeug kam nach etwa 1 780 m im Gras zum Stehen.

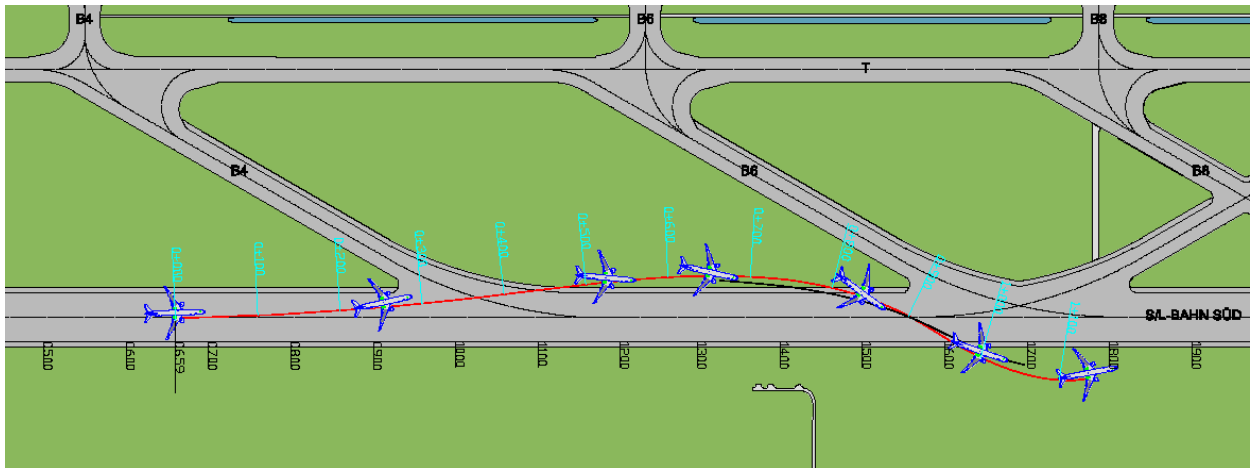
Rollspur des Flugzeuges

Die Reifenspuren wurden vermessen und in eine Flughafenkarte eingezeichnet.

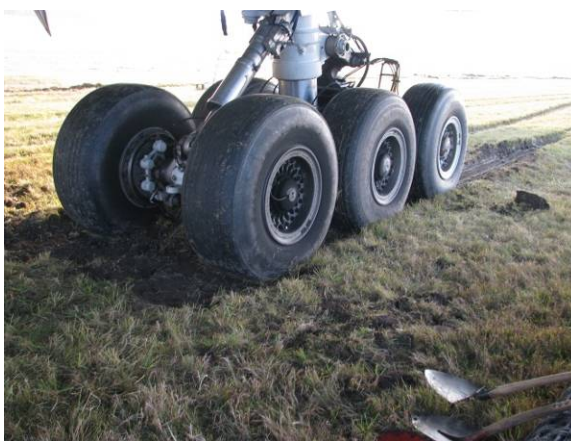
Am Flugzeug wurden außer einigen Erd- und Grasantragungen am Fahrwerk und am rechten Triebwerk keine äußeren Beschädigungen festgestellt. Die Tiefe der Reifenspuren belief sich auf maximal 15 cm.

rechtes Hauptfahrwerk

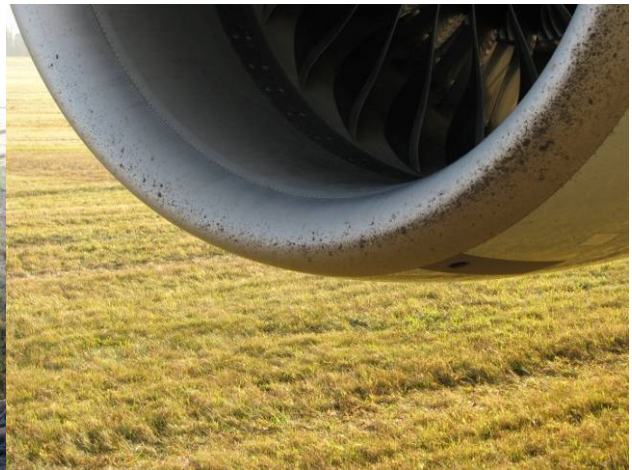
Verschmutzung am rechten Triebwerk

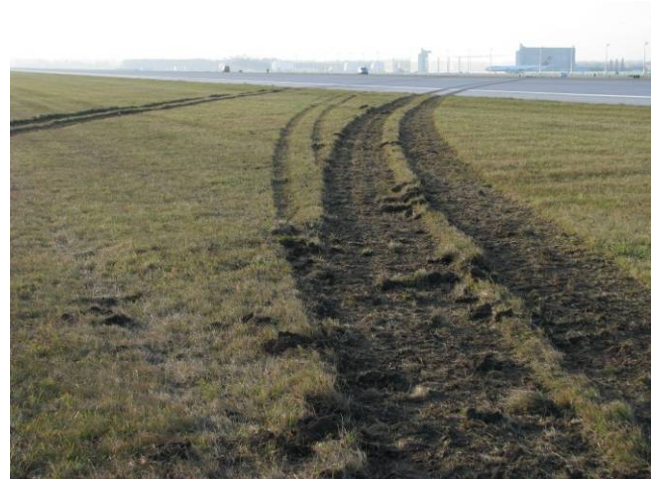
Foto Polizei Rollspuren entgegen der Landerichtung

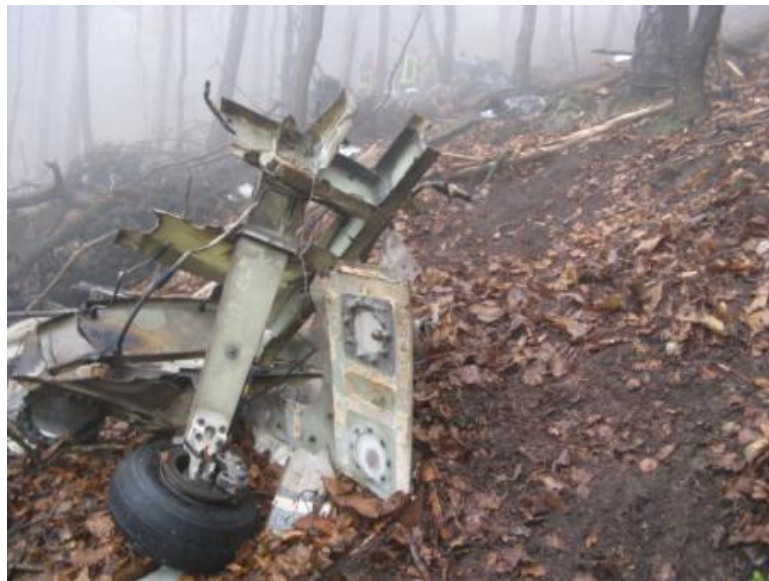
Nordwestlich von Gleisweiler war das Luftfahrzeug an einem nach Nordwesten ansteigenden Berghang mit Bäumen kollidiert. Es brannte nach dem Aufprall auf dem Boden aus und wurde zerstört. Beide Insassen wurden tödlich verletzt.

Die Unfallstelle befand sich ca. 500 m nordwestlich von Gleisweiler an einem bewaldeten Berghang in der Gemarkung Teufelsberg. Das Luftfahrzeug hatte den ca. 20 m hohen Baumbestand im Kronenbereich berührt und ist anschließend auf den Waldboden geprallt. Bruchteile des Leitwerks hatten sich in den Baumkronen verfangen und das Fahrwerk wurde aus dem Rumpf gerissen. Abgelöste Bepflankungsteile vom Rumpf und den Tragflächen wurden in einem Streubereich mit einem Radius von ca. 20 m gefunden. Aufgrund des Aufschlagbrandes wurde das Hauptwrack zerstört. Dabei wurden Struktur, Geräte, Instrumente und Anlagen schwer beschädigt. Es wurden Einbauteile der elektronischen Betriebseinheiten sichergestellt, die Flugwegdaten und Betriebsparameter aufzeichnen.

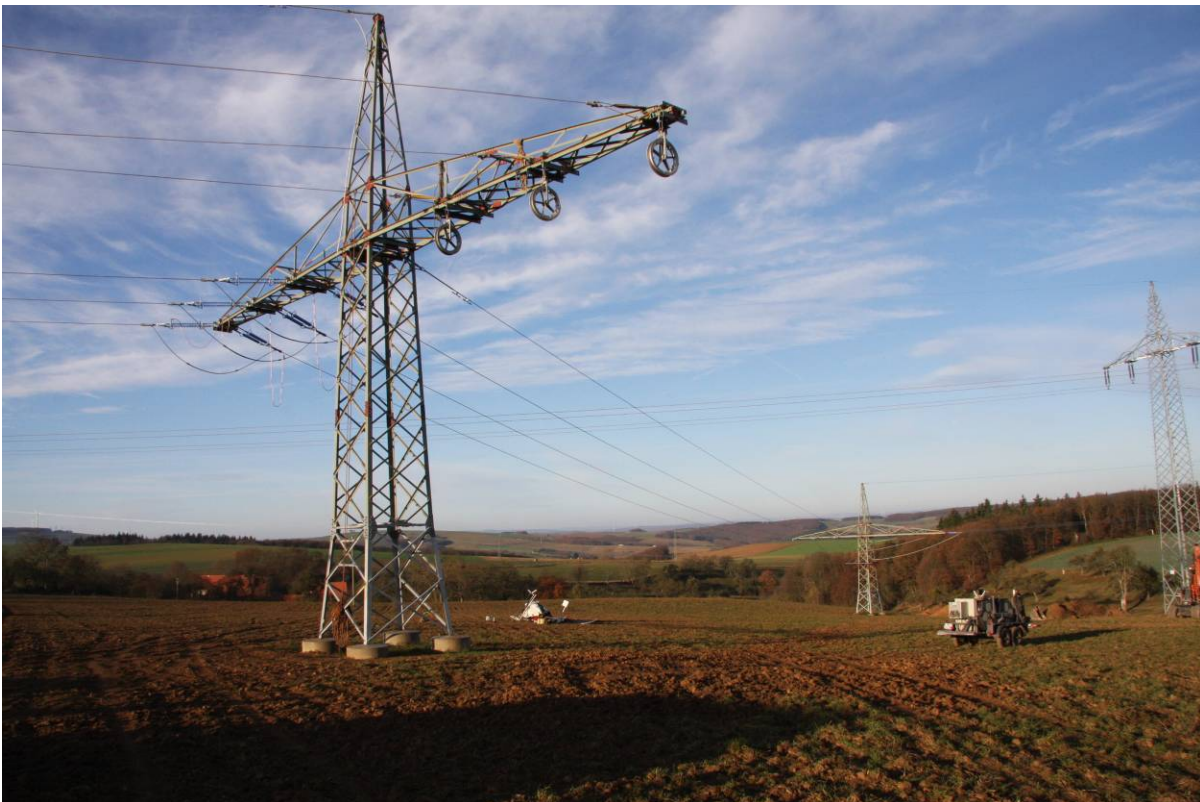
Während der Drehungen hatte das Außenlastseil Bodenkontakt bekommen, wurde über den Boden gezogen und von dem Piloten noch vor dem Aufprall ausgeklinkt. Ein Hauptrotorblatt hatte im Verlauf der Drehungen des Hubschraubers mit dem Blattende eine Führungsrolle an einem auf dem Feld abgestellten Arbeitsanhänger abgeschlagen.

Übersicht letzter Stromleitungsmast, Anhänger und Unfallstelle

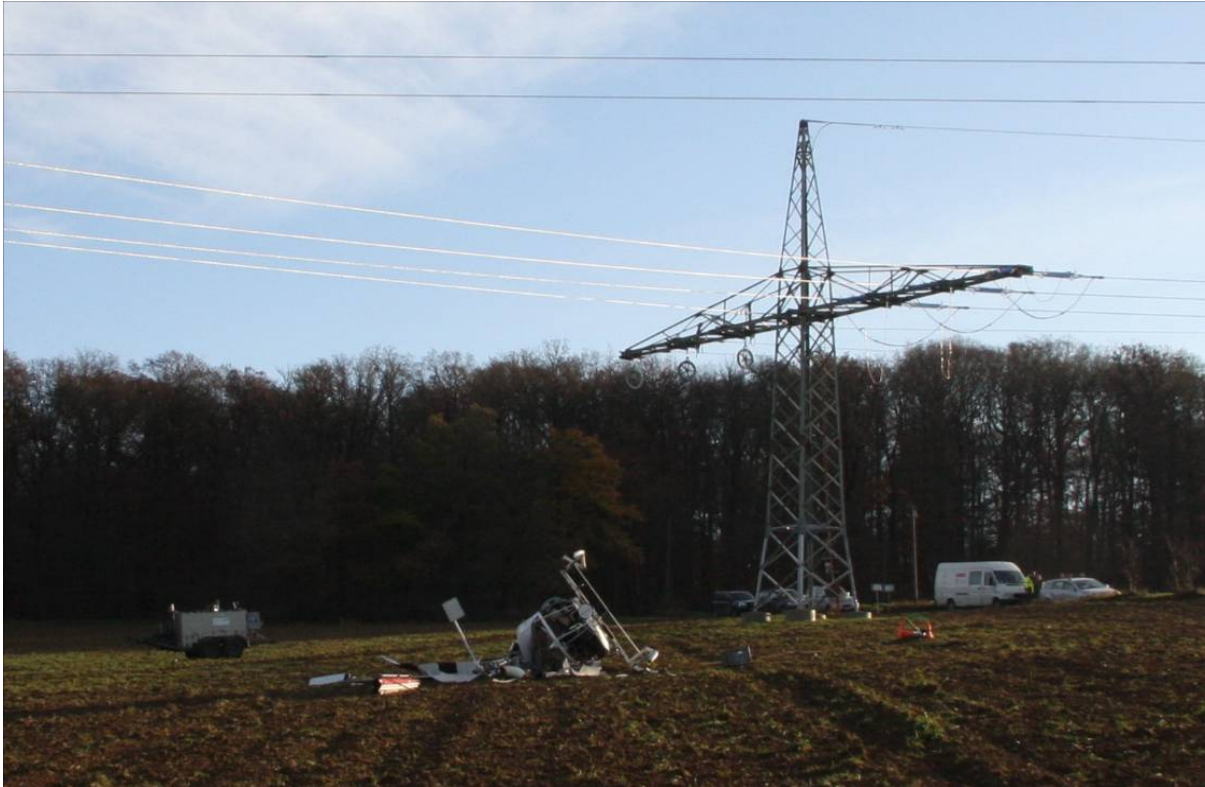
Unfallstelle

Der Hubschrauber lag in Richtung ca. 250° auf seiner rechten Rumpfseite unterhalb sich kreuzender Hochspannungsleitungen. Beide Hauptrotorblätter waren zerstört und eine Paddelstange war abgebrochen. Die Hauptantriebswelle vom Triebwerk zum Hauptgetriebe war getrennt. Das Triebwerk war in das Triebwerksdeck gedrückt und die Abgasrohre waren von oben eingedrückt. Die mehrfach getrennte Heckrotorantriebswelle war im Bereich des Heckrotorgetriebes an der Bruchstelle tordiert. Die linke Kufe war an der hinteren Quertraverse abgerissen. Die Cockpitverglasung war zersplittert. Der Heckausleger, Heckrotorblattstücke und das Leitwerk mit Heckrotorgetriebe lagen abgetrennt vom Hauptwrack entfernt. Die Steuerseile zur Heckrotorverstellung waren an den Pedalen angeschlossen, jedoch zum Heckrotor hin mehrfach getrennt. Die Trennstellen befanden sich in Bereichen, an denen der Heckausleger abgerissen war.

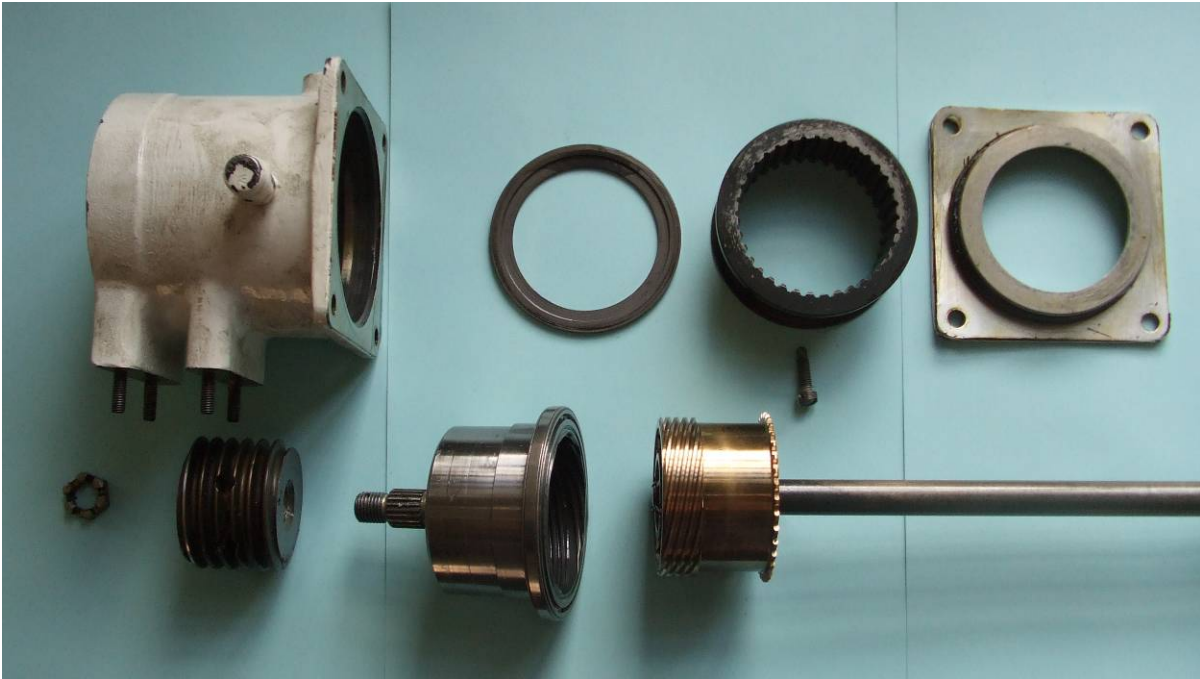
Das Heckrotorgetriebe und der Verstellmechanismus für die Heckrotorblätter wurden bei der BFU untersucht. Dabei wurde festgestellt, dass das Getriebe mit klarem Öl im Sollbereich gefüllt war und das Getriebe geräusch- und kraftfrei eine Drehung der Heckrotorantriebswelle an den Heckrotor übertrug. Der Verstellmechanismus war in eingezogener Endlage verklemmt. Nach dem Öffnen des Mechanismus zeigten sich keine technischen Beeinträchtigungen. Sowohl die Lagerungen und der Schneckenantrieb als auch die Gleitbahnen waren unbeschädigt und sauber.

Verstellmechanismus der Heckrotorblätter zerlegt
