Bulletin

Unfälle und Störungen
beim Betrieb
ziviler Luftfahrzeuge

Dezember 2012

Zwischenbericht

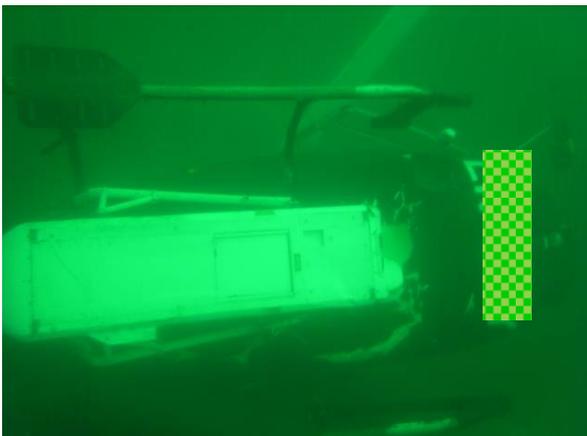
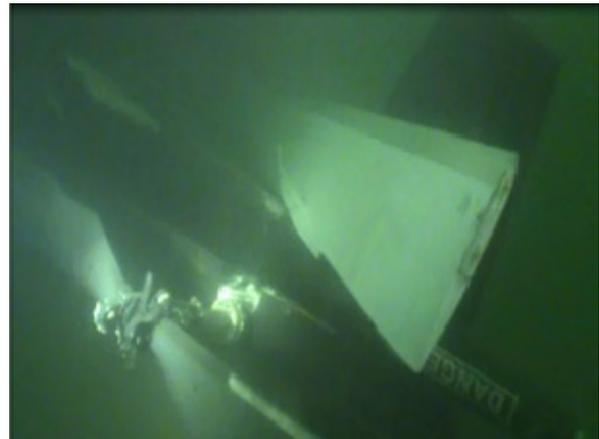
Der Hubschrauber lag auf dem Grund der Neustädter Bucht auf dem Rotorkopf nach rechts zur linken Rumpfseite geneigt. Der Heckausleger lag abgetrennt neben dem Rumpf unterhalb der Kufenquertraversen entgegen der Zellausrichtung mit dem Leitwerk waagrecht auf dem Grund und dem Hecksporn nach oben. Eines der Hauptrotorblätter ragte über und drückte mit der Endkante vor der vertikalen Finne auf den Heckausleger. In diesem Bereich war die Trimmkante des Rotorblattes beschädigt. Die rechte Kabinentür, die Sicherheitsgurte vorne rechts und hinten rechts waren geöffnet. Auf dem linken vorderen Sitz befand sich mit den Anschnallgurten befestigt eines der beiden Radfahrwerke für die Kufen.

Rumpf auf der Seite liegend mit offener Kabinentür und Heckausleger

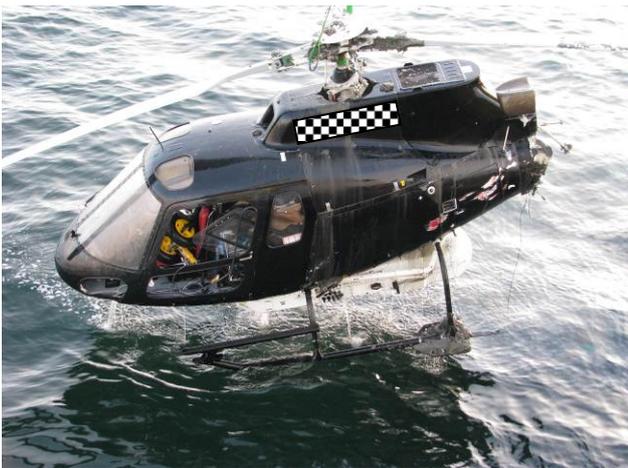
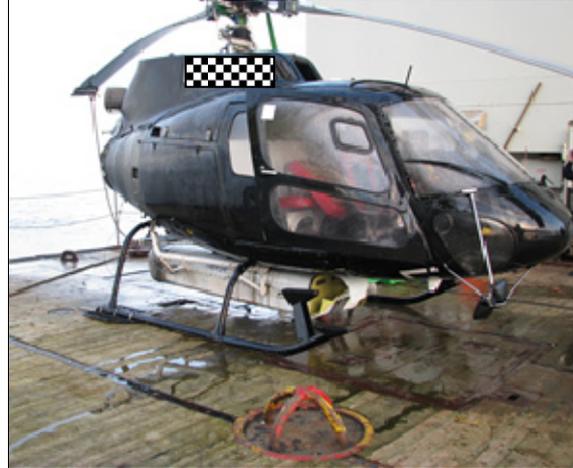
Der Rumpf und der Heckausleger wurden getrennt voneinander geborgen. Nach Bergung des Rumpfes wurde festgestellt, dass alle Wartungsklappen und Verkleidungen verschlossen und gesichert waren. Die Kabinenfrontverglasung sowie die Verglasung auf der rechten Seite bzw. der rechten Tür waren intakt. Auf der linken Seite waren die Scheiben in den Rumpf gedrückt. Die untere Fußraumscheibe fehlte. Die linke Rumpfunterseite und der Rumpfboden im Bereich der vorderen Kufenquertraverse waren eingedrückt. Die Frontseite des TopEye™-Cargobehälters war eingedrückt und eingerissen.

Rumpf nach der Bergung

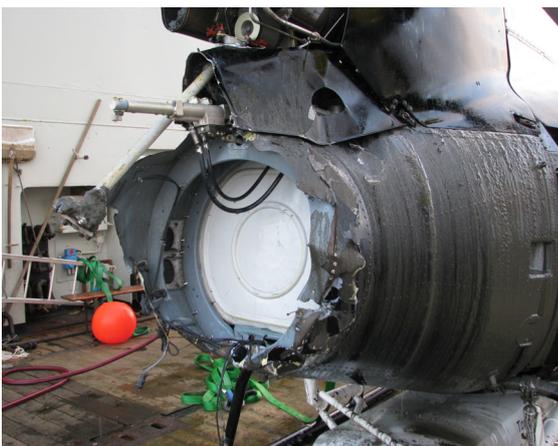
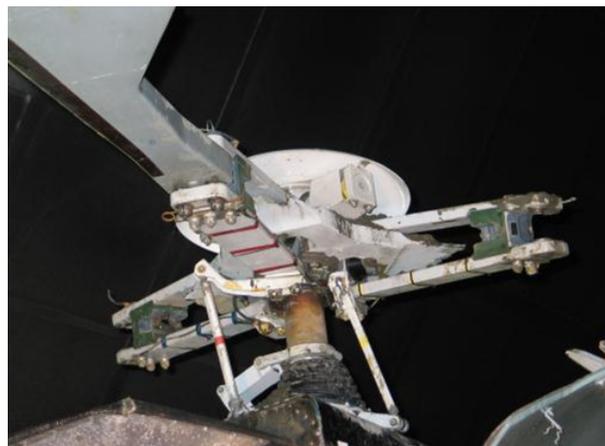
Das Hauptgetriebe, das Triebwerk, die Steuereinrichtungen und die Hydraulikanlage wiesen nach dem Abspülen von Schlick keine augenscheinlichen Beschädigungen auf. Der Fuel Control Lever war auf Position „flight“ gerastet. Von den drei Hauptrotorblättern hatte lediglich das „gelbe“ im Bereich der Trimmkante eine leichte Beschädigung und das „rote“ am Blattende eine umgebogene Abschlusskante. Am Rotorkopf war der Star-Flex zu allen drei Blattgriffen abgebrochen. Der Antriebsstrang von der Turbine über die Antriebswelle, das Hauptgetriebe und den Rotormast war verbunden. Der Freilauf öffnete und schloss sinnrichtig. Das Blech im Bruchbereich am Rumpfheck zum Heckausleger war unten eingedrückt, rechts wellig und linksseitig gezogen. Aus dem Rumpfheck hing die vordere Antriebswelle des Heckrotors heraus.

Schäden am Rumpfheck und am Star-Flex Rotorkopf

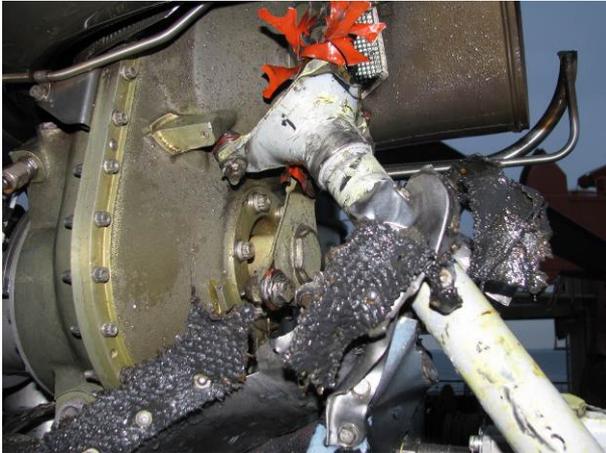
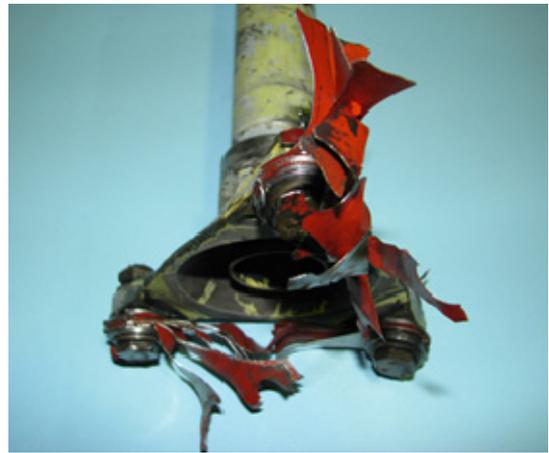
Die vordere flexible Kupplung der Heckrotorantriebswelle an der Triebwerksrückseite war zerrissen. Die Verkleidung in diesem Bereich und die beiden Halbschalen um den Wellenanfang zeigten auf der Innenseite Rotationsspuren und waren aus ihren Halterungen gerissen und beschädigt.

Schäden an der vorderen Kupplung der Heckrotorwelle

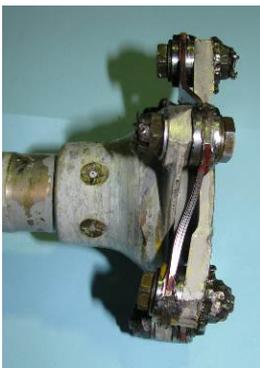
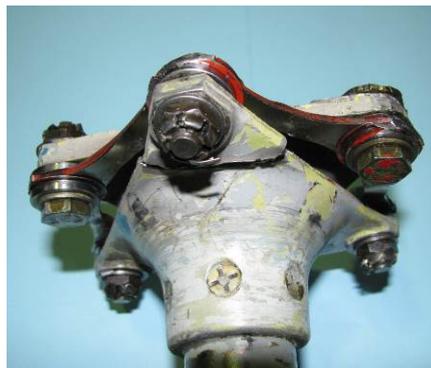
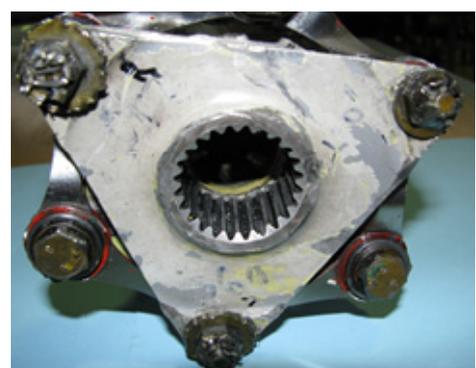
Am hinteren Ende dieser Heckrotorantriebswelle waren die flexible Kupplung eingedrückt, die Flanken der Flansche verbogen und ein Flansch abgerissen. Auf der Außenseite des innenverzahnten Flansches fanden sich Rotationsspuren. Die Befestigungsmuttern waren verformt und die Unterlegscheiben zum Teil zackig eingedrückt.

Schäden an der hinteren Kupplung

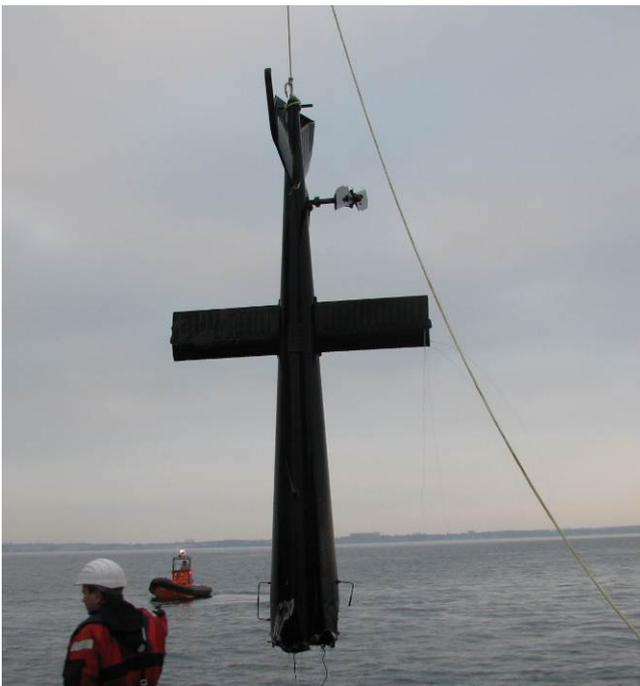
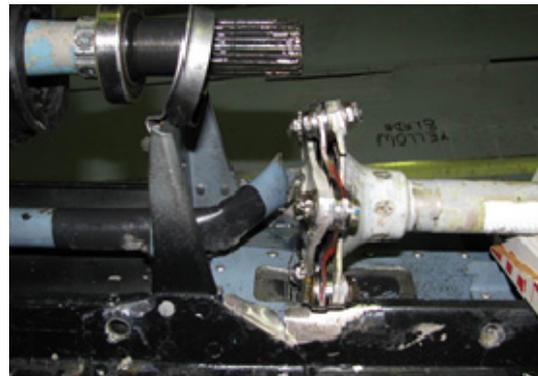
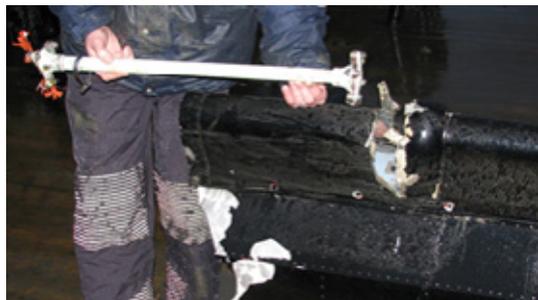
Verkleidung unbeschädigt. Die hintere Heckrotorwelle ließ sich geräusch- und widerstandsfrei drehen, das Heckrotorgetriebe übertrug die Rotation und der Heckrotor drehte sich. Der Chip-Detektor des Heckrotorgetriebes war frei von Spänen. Das Heckrotorgetriebe war mit Wasser gefüllt. Das vorderste Segment der Heckrotorwellenverkleidung war im Bereich der flexiblen Wellenkupplung von innen nach außen ausgefräst. Die vorderen drei Schnellverschlüsse auf der linken Seite waren herausgerissen. Auf der Innenseite der Verkleidung waren von der Beschädigung bis zur vorderen Verkleidungsöffnung langgezogene gradlinige Kratzspuren.

Beschädigungen an der vorderen Heckrotorwellenverkleidung und Kupplung

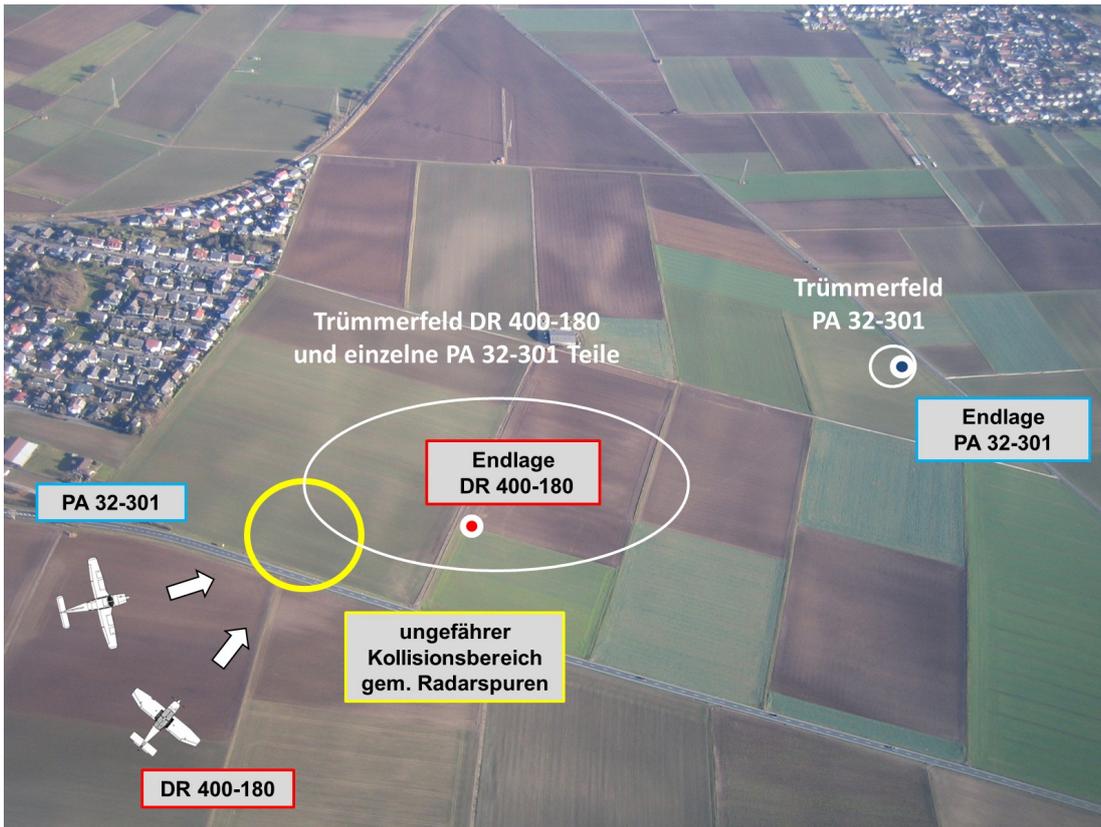
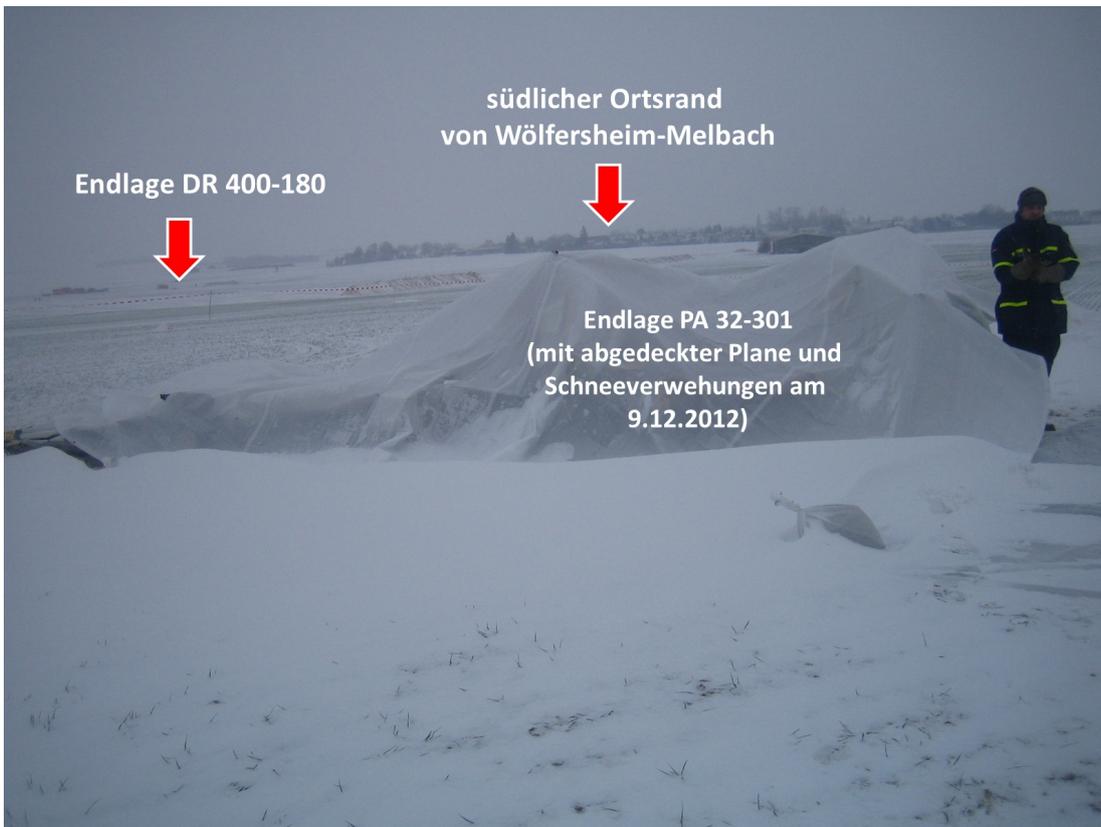
Übersicht Unfallstelle

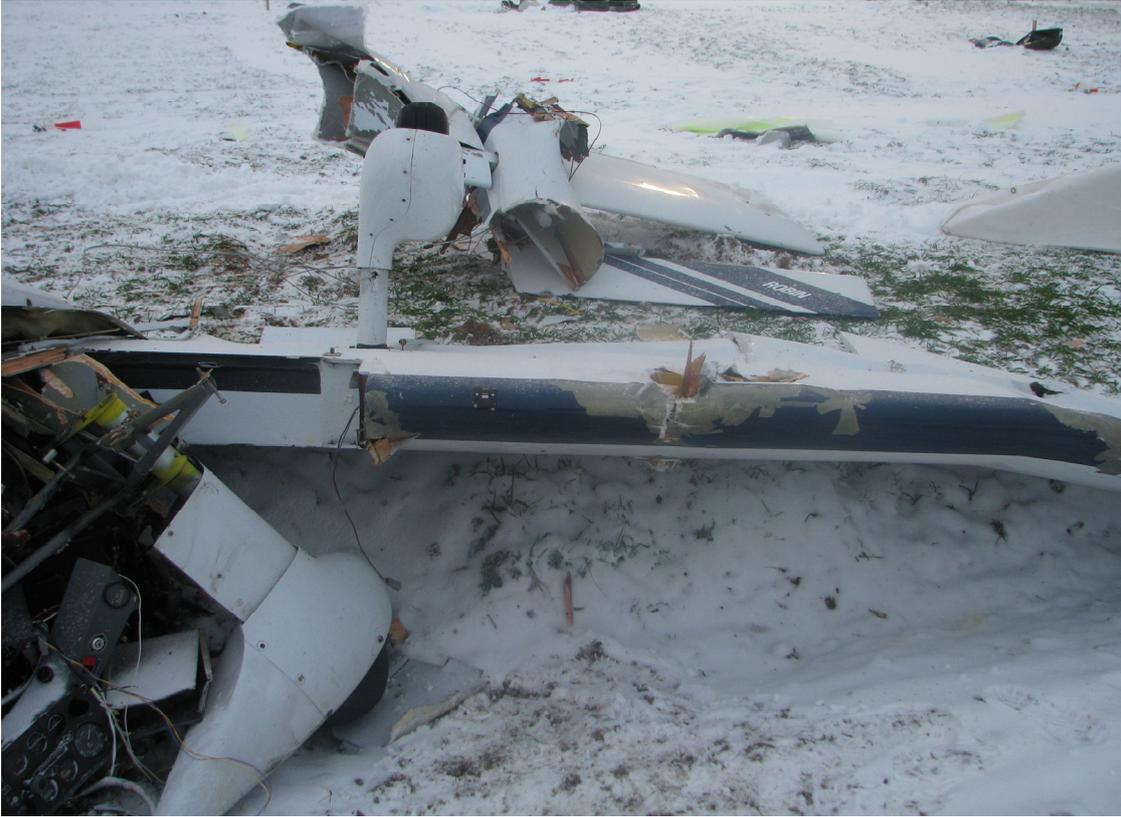
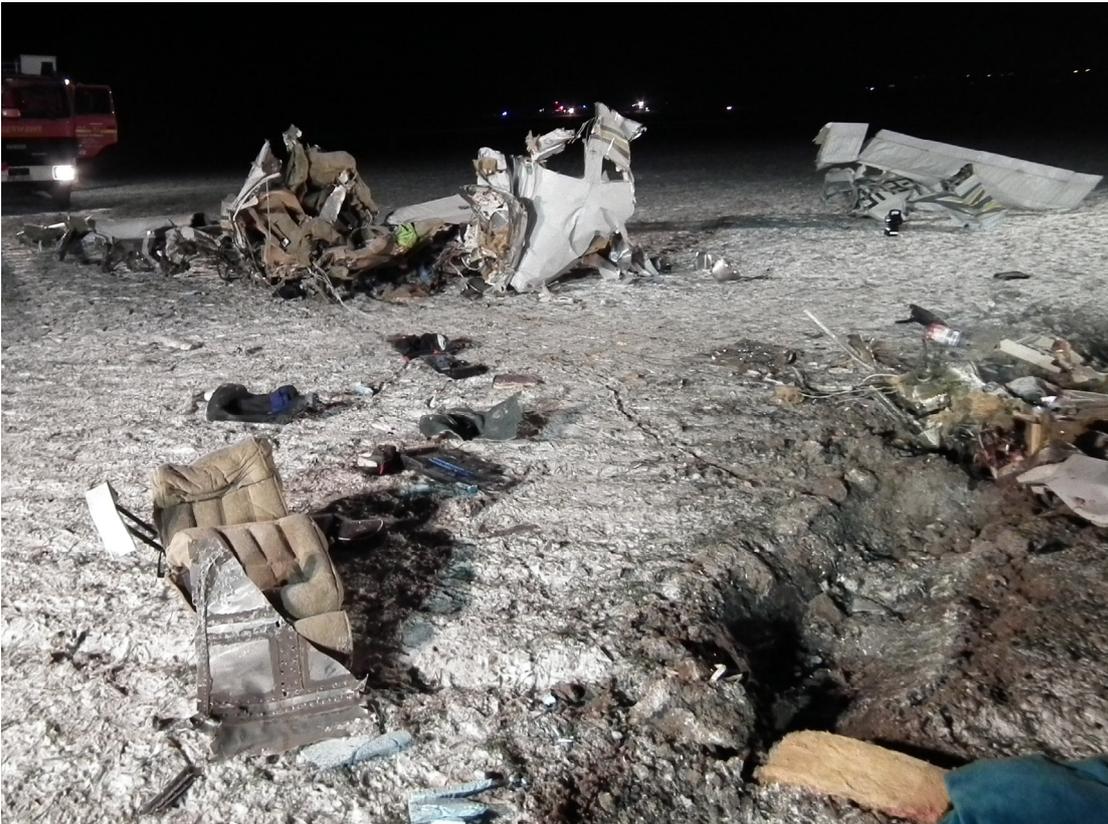
Unfallstelle DR 400 (oben), PA 32 (unten)

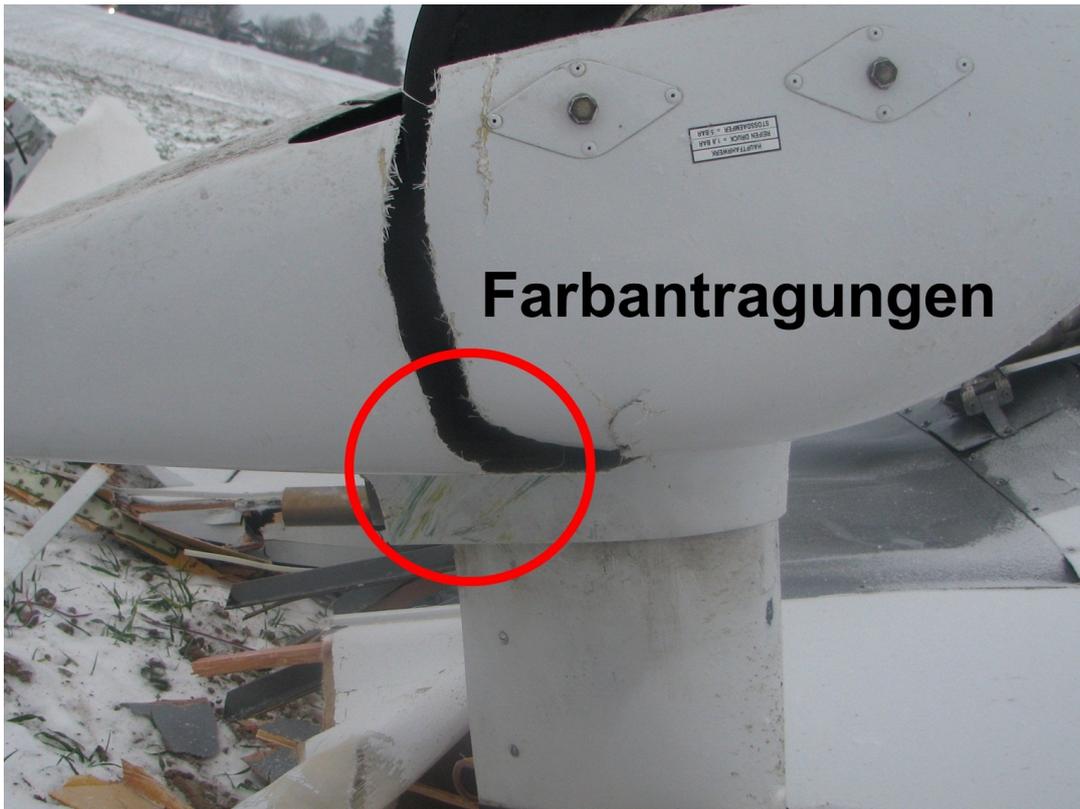
Linkes Hauptfahrwerk der DR 400 mit Farbantragungen der PA 32

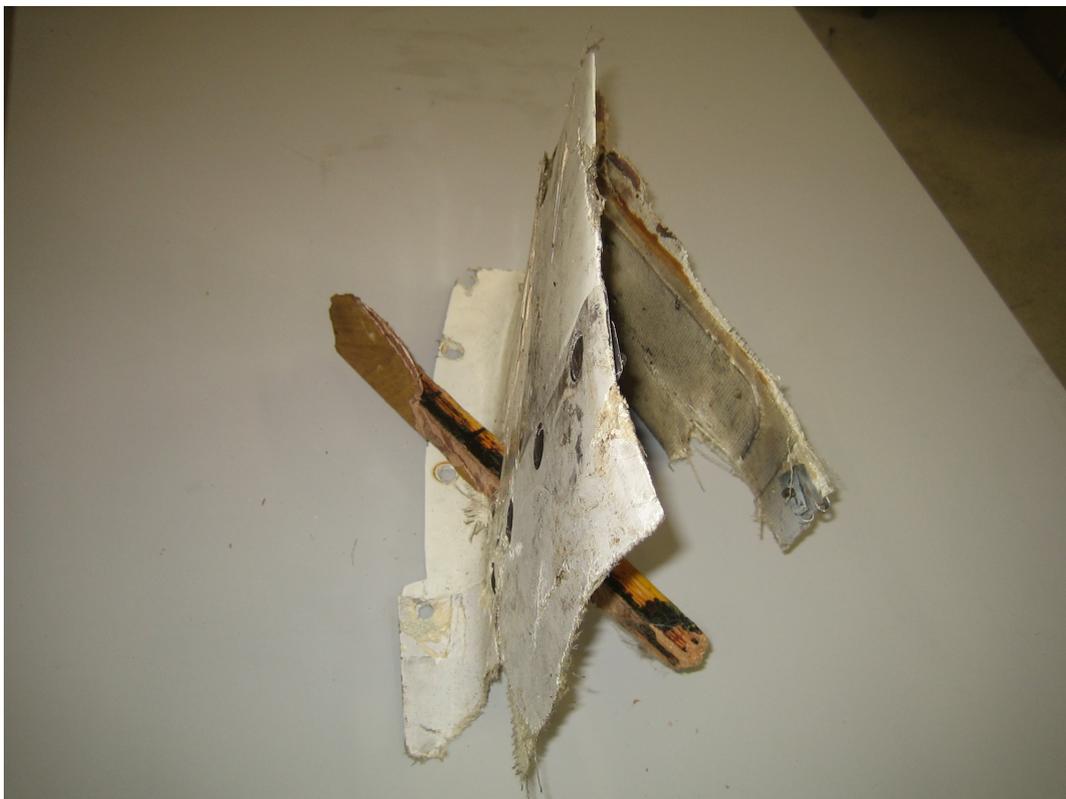
Fahrwerkverkleidung der PA 32 mit einem ca. 30 cm langen DR 400 Holzsegment

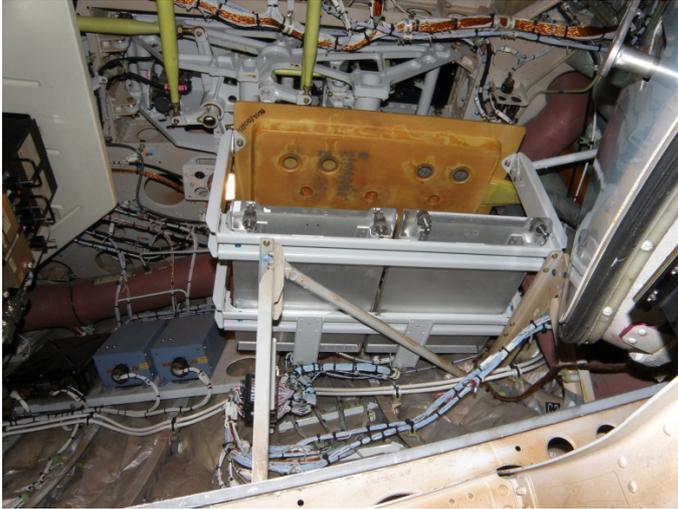
Bei der Suche nach der Rauchquelle vor Ort wurde festgestellt, dass möglicherweise der Radar Transceiver, der unterhalb des Cockpits im vorderen Bereich im Avionic Compartment eingebaut war, der Auslöser des Qualmes und des elektrischen Geruchs gewesen war.

Einbauort des Radar Transceiver mit leichten
Rußantragungen an der Oberseite

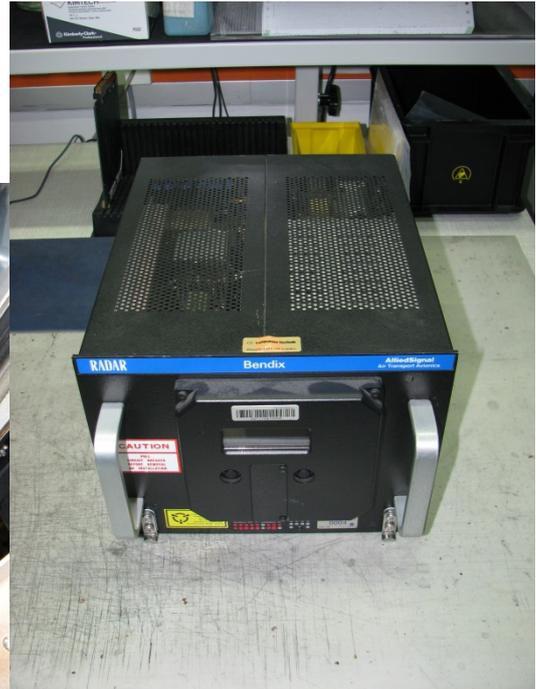
Der Radar Transceiver wurde ausgebaut und zur weiteren Untersuchung in eine Spezialwerkstatt gebracht.

Radar Transceiver im ausgebauten Zustand

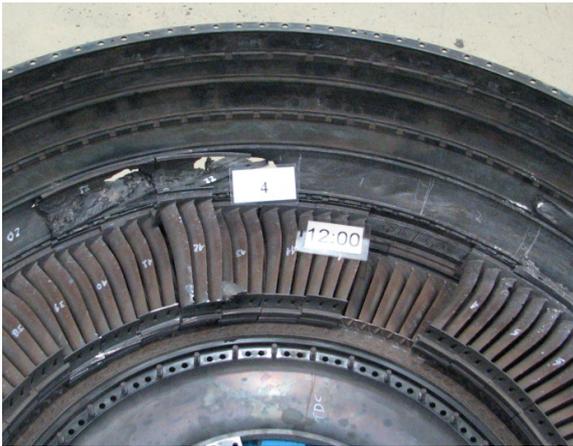
Bei dieser Untersuchung wurden neben einem umlaufenden 425 mm langen und 45 mm breiten Loch im Bereich der Ebene der vierten Stufe weitere kleinere Löcher im Gehäuse der LPT gefunden. Beginnend an der vierten Statorstufe wiesen alle nachfolgenden Rotor- und Statorstufen Schäden in unterschiedlicher Ausprägung auf. Für die Untersuchung wurden die Stator-Segmente (Vane Cluster) der vierten Stufe im Uhrzeigersinn mit den Nummern 1 bis 44 versehen, beginnend an der 12-Uhr-Position. Die Vane Cluster mit den Positionsnummern 2 und 3 wurden nicht mehr an der richtigen Stelle vorgefunden. Ein komplettes Vane Cluster der vierten Stufe lag neben anderen Bruchstücken im LPT-Gehäuse im Bereich der vierten Stufe. Für die Untersuchung wurde es mit „A“ markiert. Weitere Bruchstücke eines Vane Clusters der vierten Stufe wurden nicht gefunden. Die Vane Cluster „Eins“ und „A“ zeigten sichtbare Risse an den Hohlkehlen des Tragrings. Zwei der neben den feh-

lenden Vane Clustern angeordneten Vane Cluster wiesen an der Hinterseite der inneren Plattform Schleifspuren auf. An der nachfolgenden vierten Rotorstufe wurde eine eingeschleifte Kerbe im Bereich der Vorderkante der Schaufeln im Übergangsbereich zur Plattform vorgefunden. Elf der 130 Schaufeln der vierten Stufe wiesen eine teilweise glattflächige Bruchoberfläche auf. Die übrigen Schaufeln dieser Stufe hatten eine grobkörnige unregelmäßige Oberflächenstruktur der Bruchfläche.

Blick auf die vierte Statorstufe mit zwei fehlenden Vane-Clustern.

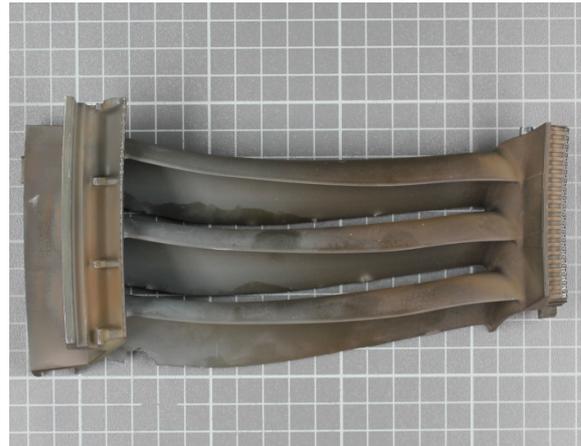
Einzelbild Cluster Nr. 4 der vierten Statorstufe
