# Bulletin

Unfälle und Störungen  
beim Betrieb  
ziviler Luftfahrzeuge

September 2016

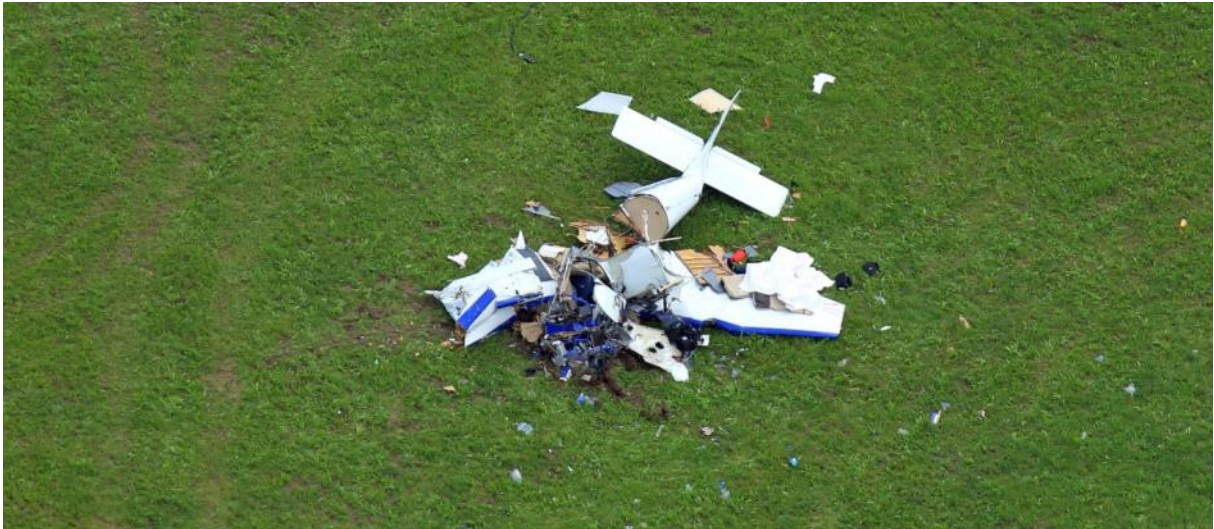
Unfallstelle

Das Leitwerk war am Übergang zum Rumpf gebrochen und nach links geknickt. Das Triebwerk war mit dem Brandschott aus dem Rumpf gebrochen. Der Propellerspinner steckte in einem Winkel von ca. 45° im Erdreich. Zwei der drei Propellerblätter waren abgebrochen.

Das Außenstück der rechten Tragfläche war am Tragflächenknick abgebrochen. Es lag mit der Oberseite nach unten auf der rechten Seite des Tragflächenmittelstücks. Die linke Tragfläche war im Holmbereich mehrmals gebrochen.

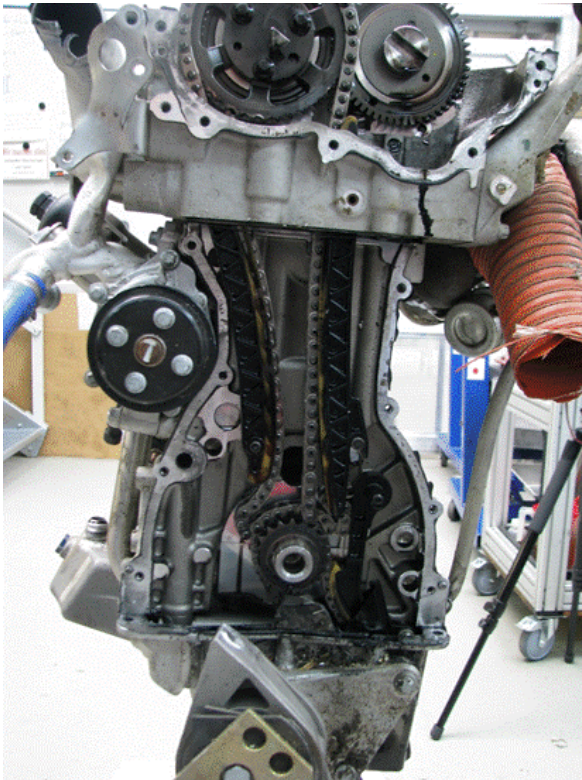
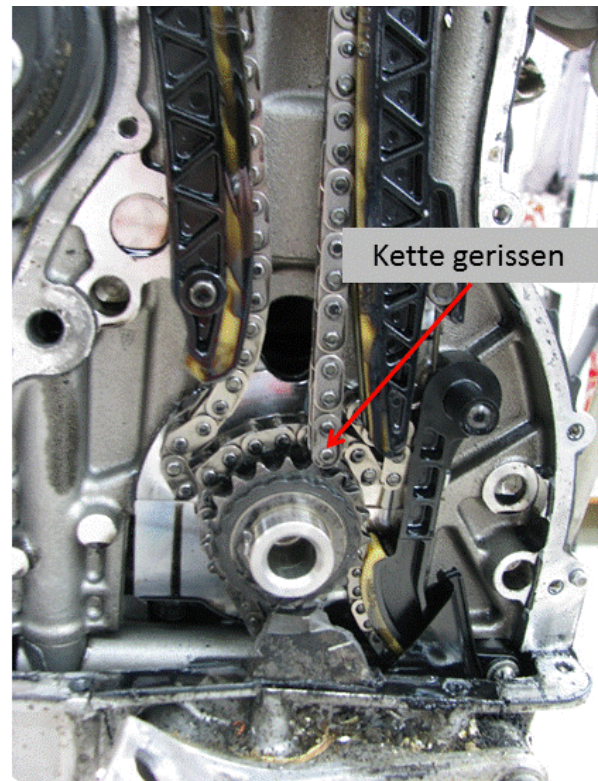
Im Rahmen der weiteren Untersuchung wurde das Triebwerk beim Hersteller im Beisein der BFU demontiert. Es fanden sich diverse äußere Schäden, die augenscheinlich durch den Aufprall beim Unfall verursacht worden waren. Die Farbsicherungen an den Einspritzdüsen waren unbeschädigt. Nach der Demontage des Ventildeckels wurde eine gerissene Steuerkette vorgefunden. Am Antriebsrad an der Nockenwelle waren Verschleißspuren sichtbar. Die Kipphebel der Auslassventile der Kolben 1 und 3 sowie des Einlassventils des Kolben 1 waren gebrochen. Auf den Kolben 1 und 3

Kettenseite mit gerissener Kette

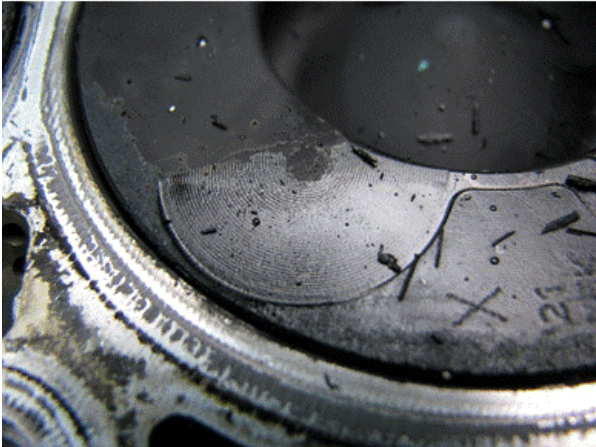
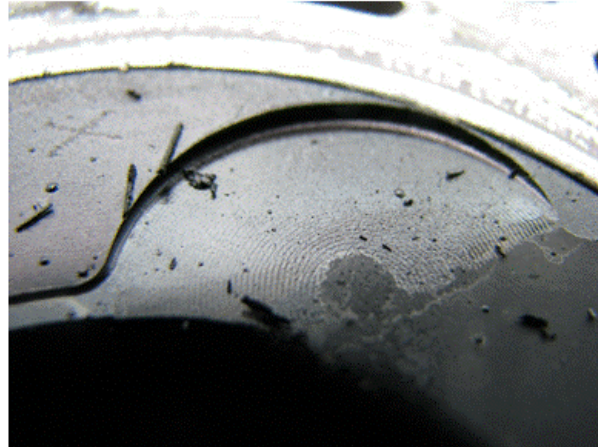
fanden sich im Bereich der Ventil-Aussparungen Schlagmarken, die mit den herstellungsbedingten Ringen der Ventile übereinstimmten. Die Kraftstoff-Hochdruckpumpe war frei drehbar.

Kolben 3: ringförmige Schlagmarken am Kolbenboden

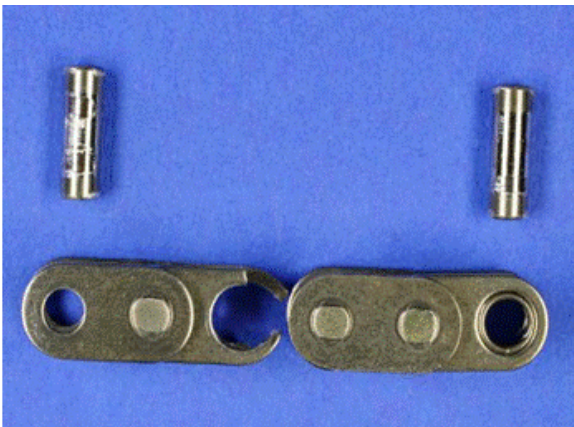
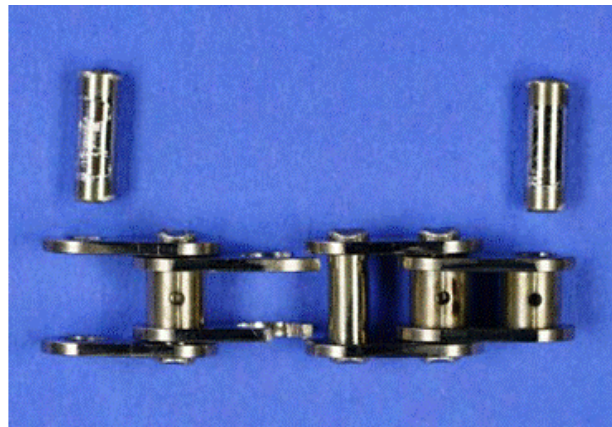
Weiterführende mikroskopische Untersuchungen zeigten einen starken Verschleiß und Ausbrüche am Kettenrad sowie an der Oberfläche der betroffenen Kettenbolzen.

Gerissenes Kettenglied

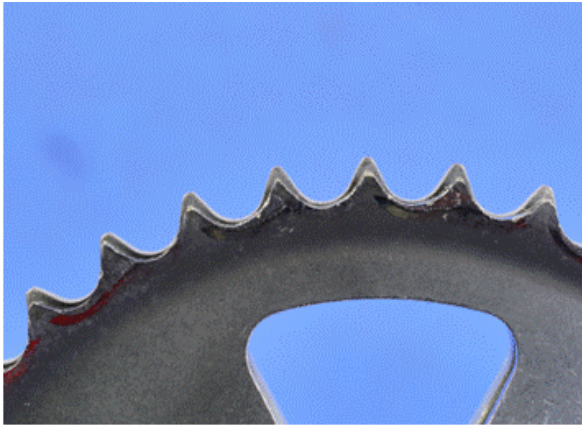
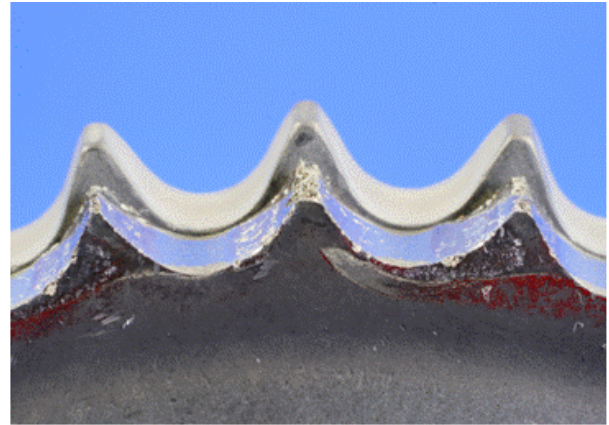
Verschleiß am Kettenrad des Triebwerks (zum Vergleich im Hintergrund neues Kettenrad)

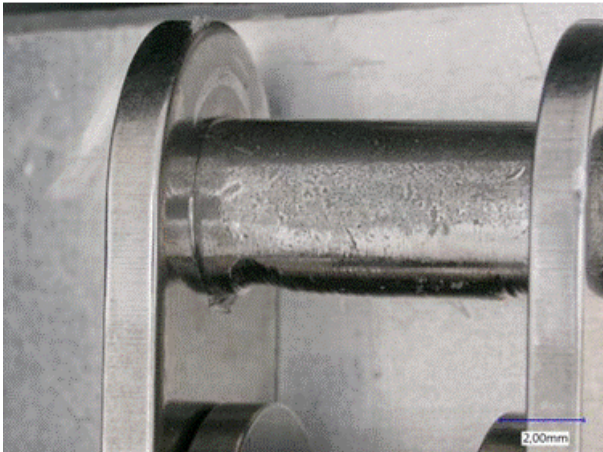
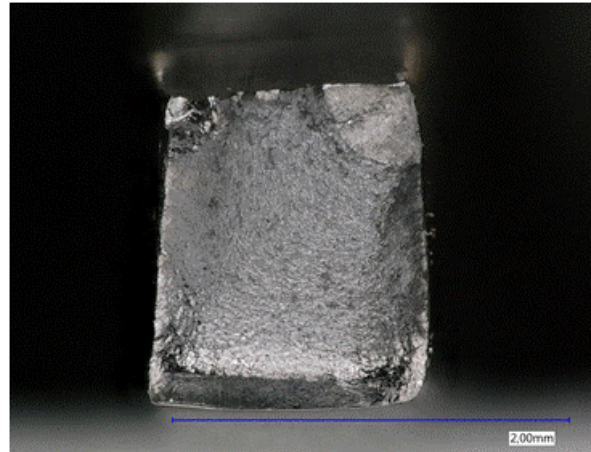
Kettenbolzen mit Einarbeitung und Ausbrüchen an der Oberfläche

Bruchfläche am Kettensteg

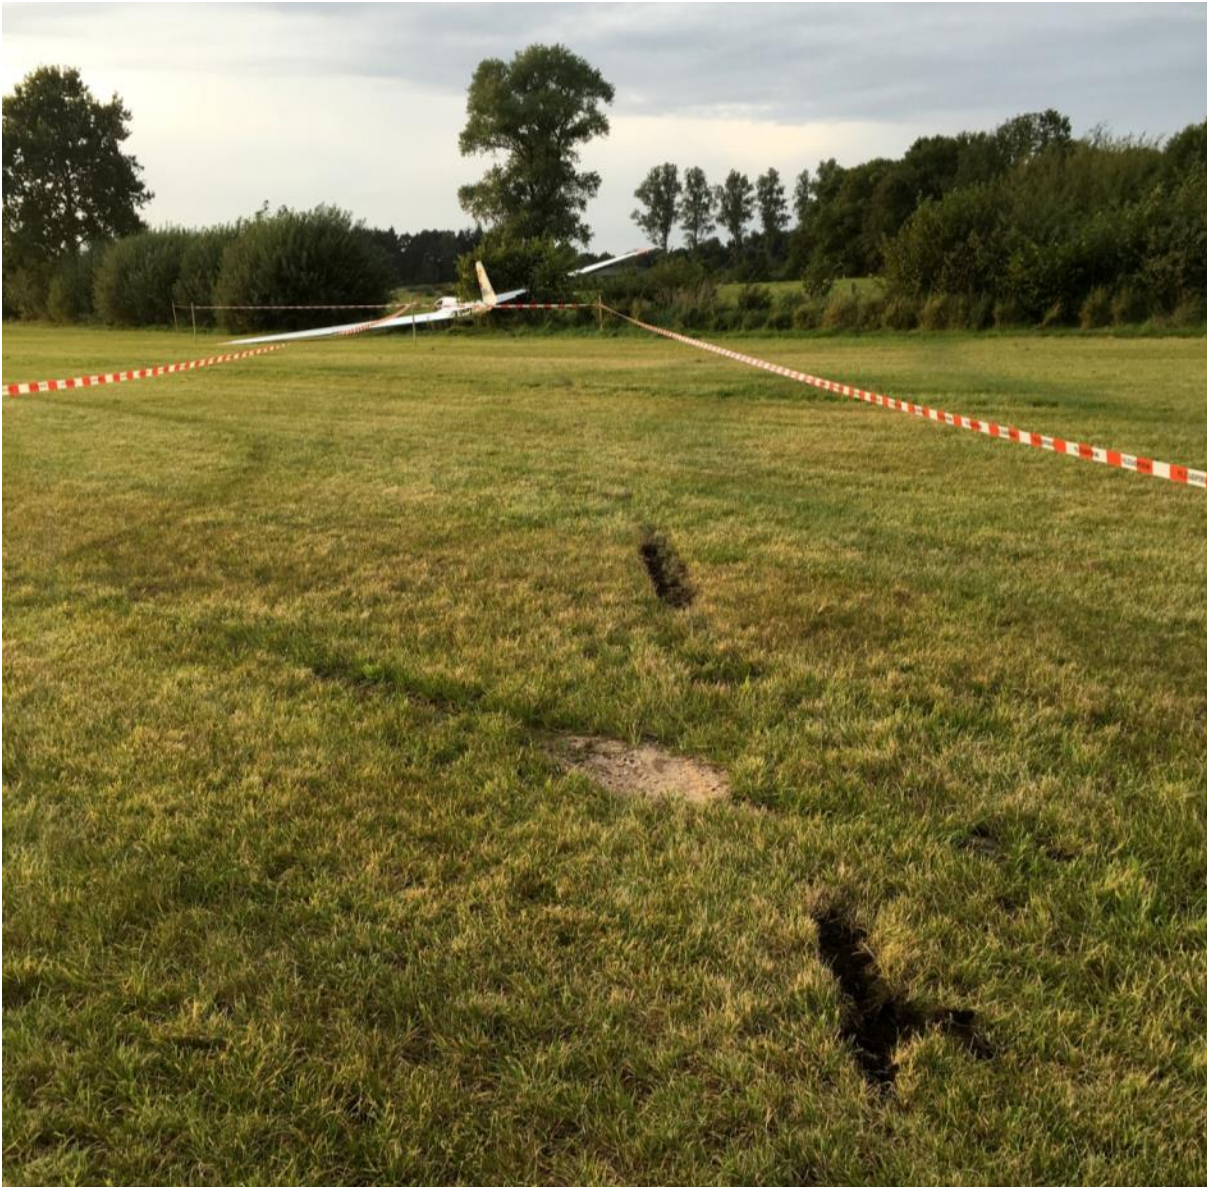
Unfallstelle

Der Gitterrohrrahmen war im Bereich des Cockpits gestaucht und im hinteren Bereich abgeknickt. Beide Tragflächen hatten Risse auf der Ober- und Unterseite. Ein Riss auf der linken Tragflächenoberseite befand sich am Tragflächenende. An den Querruderanlenkungen befanden sich Erdantragungen. Die Kabinenhaube war im hinteren Bereich gebrochen.

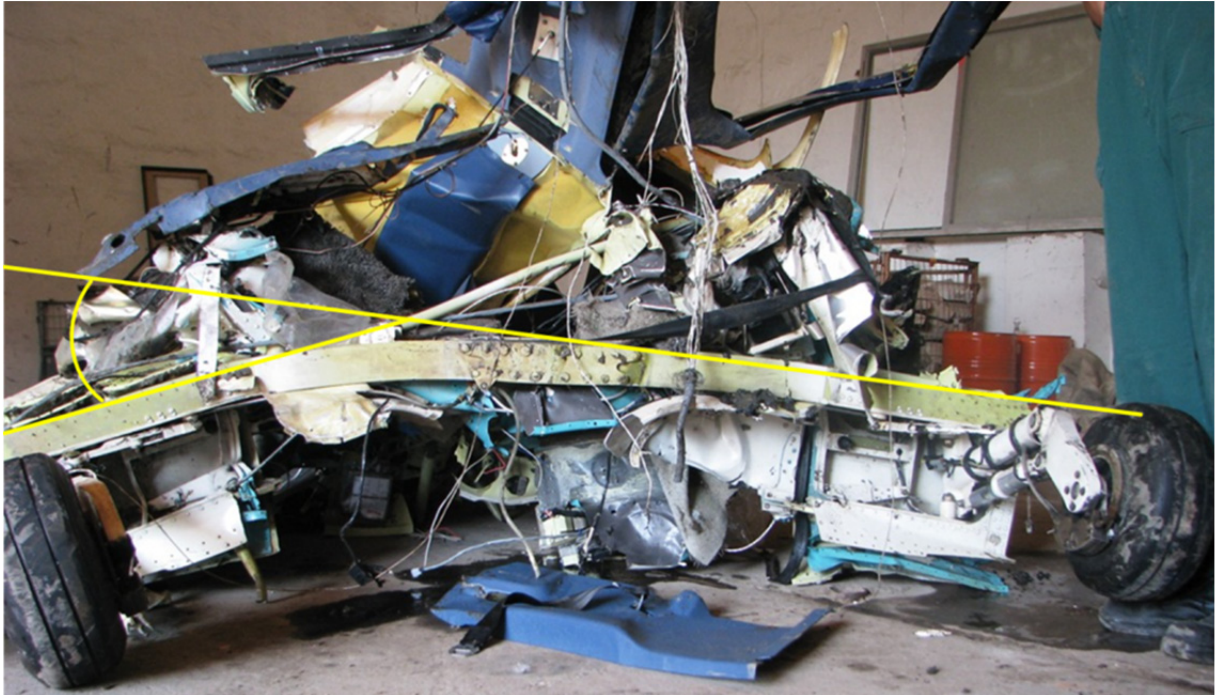
Der Hauptholm war rechts von der Mittellinie ca. 20° nach hinten gebogen und ca. 25° nach unten geknickt. Die Vorderkante des linken Höhenleitwerks war vom Randbogen ausgehend auf ca. 500 mm Länge eingedrückt. Die Vorderkante des Seitenleitwerks war linksseitig auf 2/3 der Gesamtlänge eingedrückt.

Biegung des Hauptholmes nach hinten

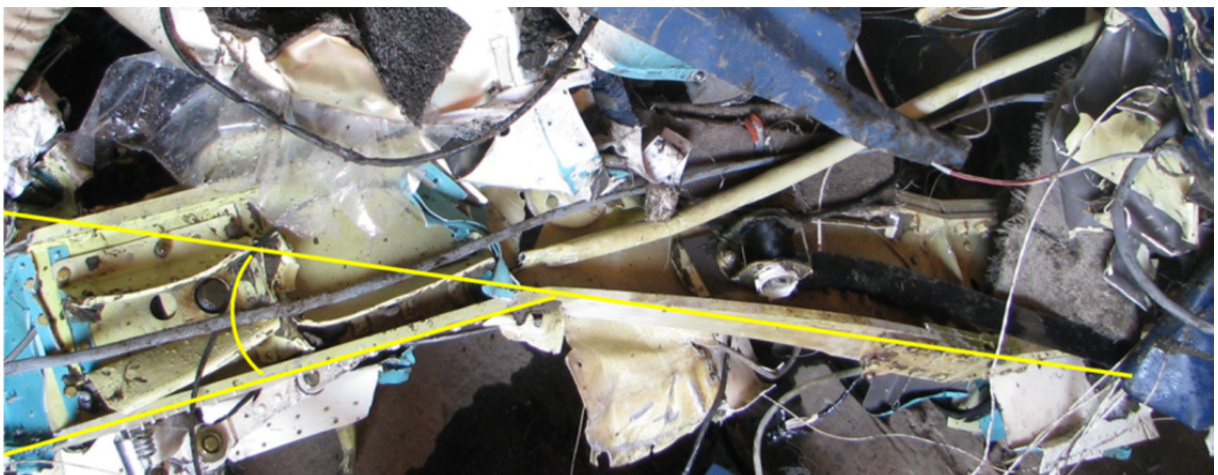
Knick am Hauptholm nach unten

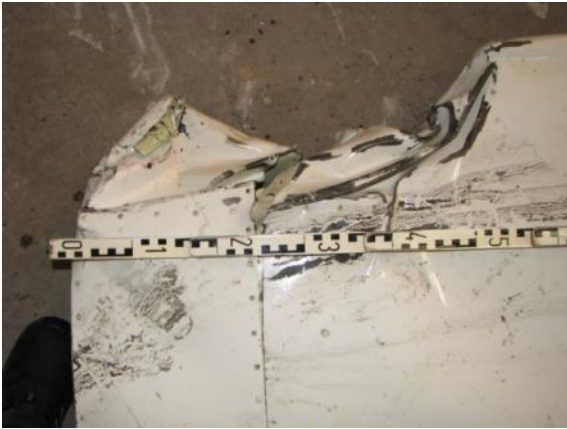
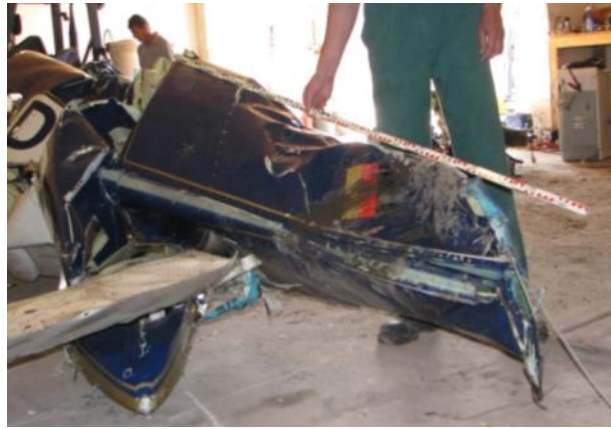
Schäden am Höhen- und Seitenleitwerk

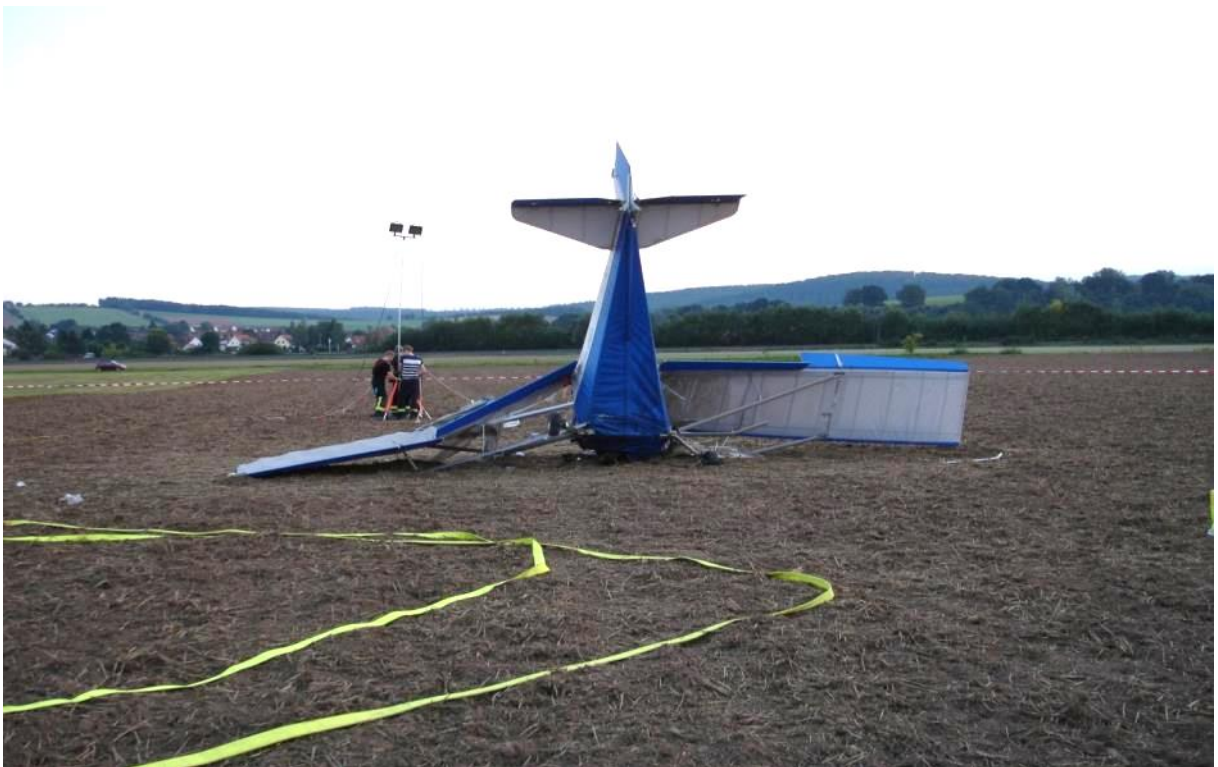
Unfallstelle

Der vordere Rumpfbereich des Luftsportgerätes war etwa bis zu den Sitzen zerstört.  
Der Leitwerksträger und das Leitwerk waren optisch unbeschädigt.  
Die linke Tragfläche war im Bereich des Anschlusses der Flügelstrebe geknickt.  
Die rechte Tragfläche war verdreht, die vordere Flügelstrebe war gebrochen.  
Das linke Hauptfahrwerk war nach hinten geknickt, das rechte Fahrwerksbein befand sich am Rumpf in seiner ursprünglichen Position.  
In den Tanks wurden ca. 20 Liter Kraftstoff vorgefunden.  
Zwei der drei Luftschraubenblätter waren abgebrochen.  
Das Rettungsgerät war nicht ausgelöst worden.  
Es wurden keine Hinweise auf eine eingeschränkte Steuerbarkeit des Luftsportgerätes gefunden.

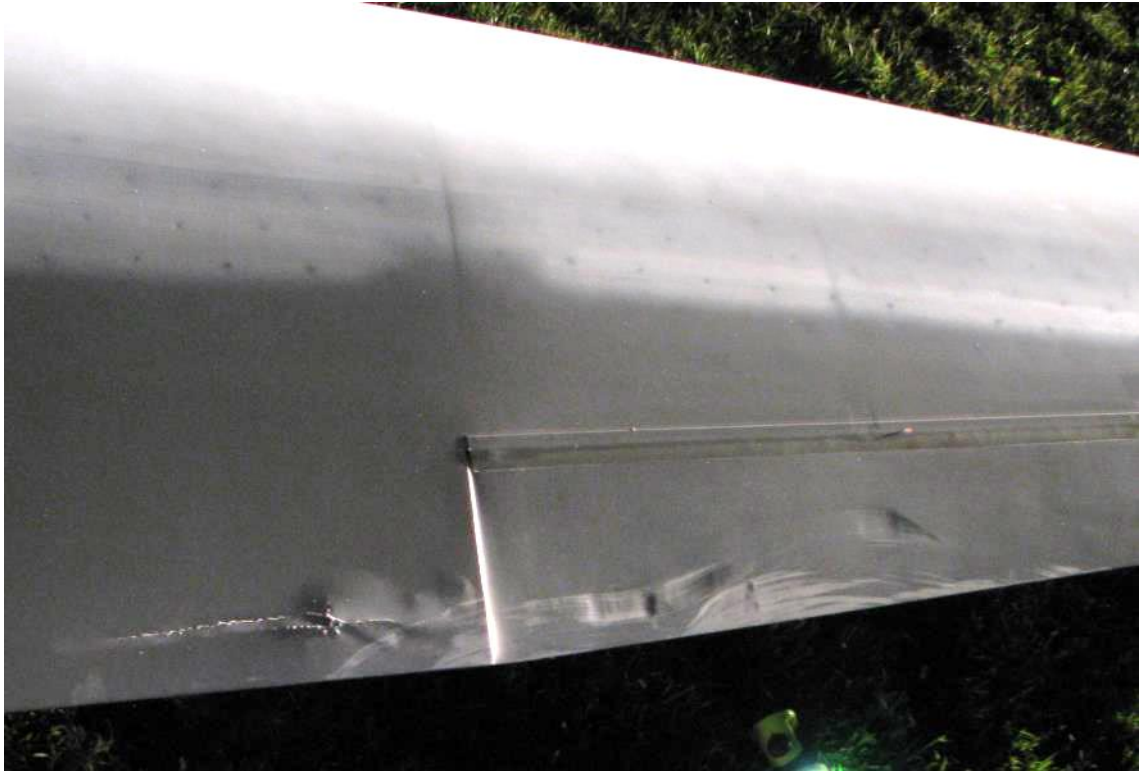
Das Segelflugzeug hatte an der Hinterkante auf der Oberseite des rechten Tragflügels einen etwa 30 cm langen Riss in Richtung Querruder. Der Riss war von der Hinterkante etwa 10 cm entfernt und hatte zum Rumpf einen Abstand von 440 cm. An den Bereich des Risses schlossen sich Kratz- und Schleifspuren an. Sie erstreckten sich bis auf die Höhe der Querrudermittte. Auf der Unterseite hatte das rechte Querruder einige Dellen und Beulen.

Spuren am rechten Tragflügel des Segelflugzeuges

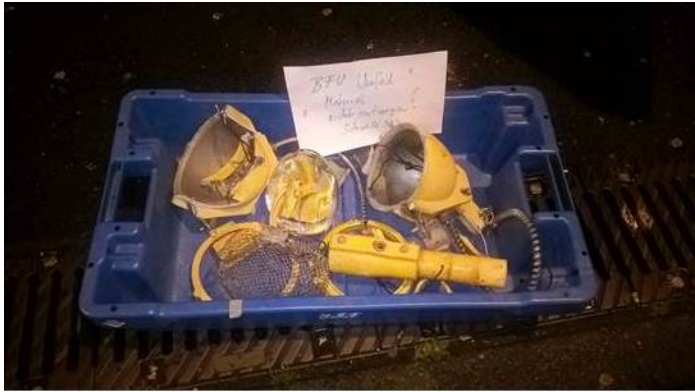
Das Luftfahrzeug hatte mit dem linken Hauptfahrwerk etwa 21 m und mit dem rechten zirka 15 m vor der Landebahnschwelle aufgesetzt. Ein Reifen des rechten Hauptfahrwerkes überrollte eine Lampe der Pistenschwellenbefeuerng.

Der Reifen wurde beschädigt und die Lampe zerstört.

Zerstörte Pistenschwellenbefeuerungslampe

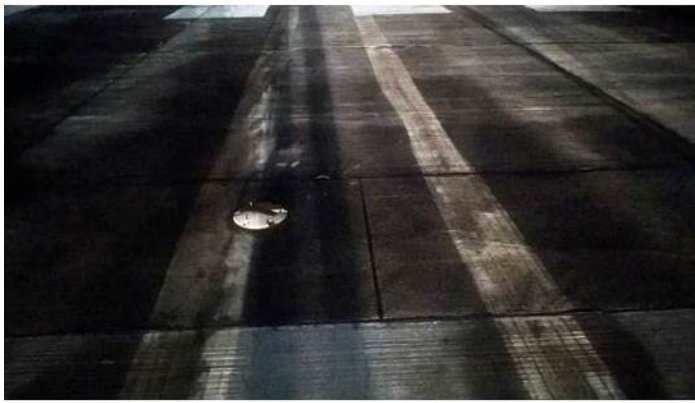
Fehlende Pistenschwellenbefeuerungslampe

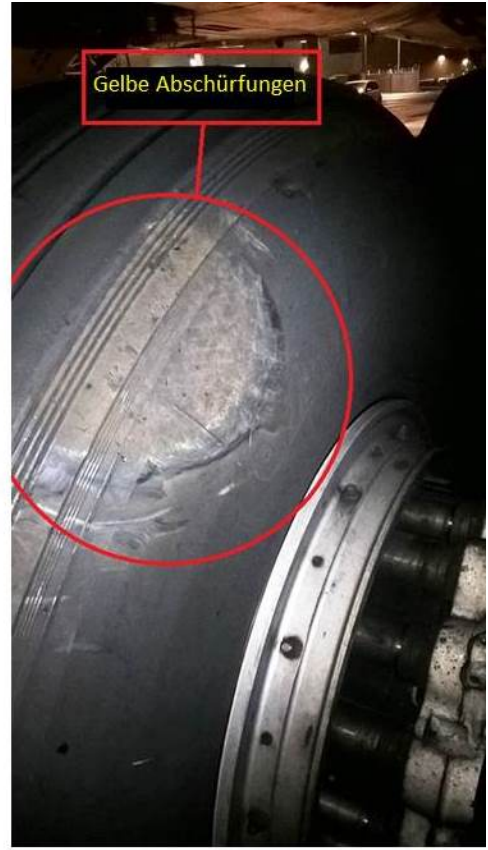
Reifenschaden

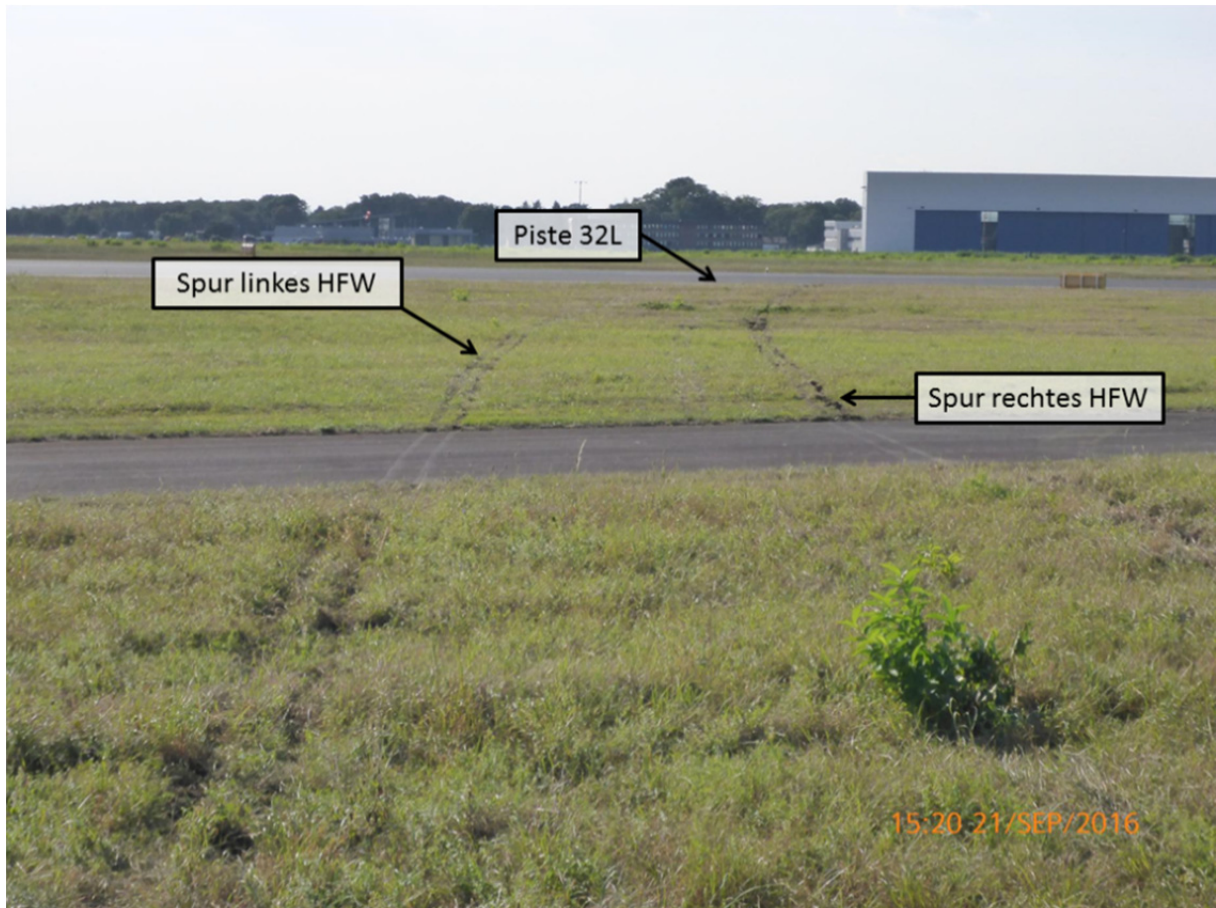
Das Luftfahrzeug verließ die Piste 24 etwa 1 400 m hinter der Schwelle. Es durchquerte eine Rasenfläche und überquerte den Rollweg T. Dabei wurden zwei Lampen der Rollwegbegrenzung beschädigt. Bei der Untersuchung vor Ort wurden die Reifenspuren der Hauptfahrwerke zwischen Rollweg T und Piste 32L dokumentiert.

Reifenspuren der Hauptfahrwerke (HFW)

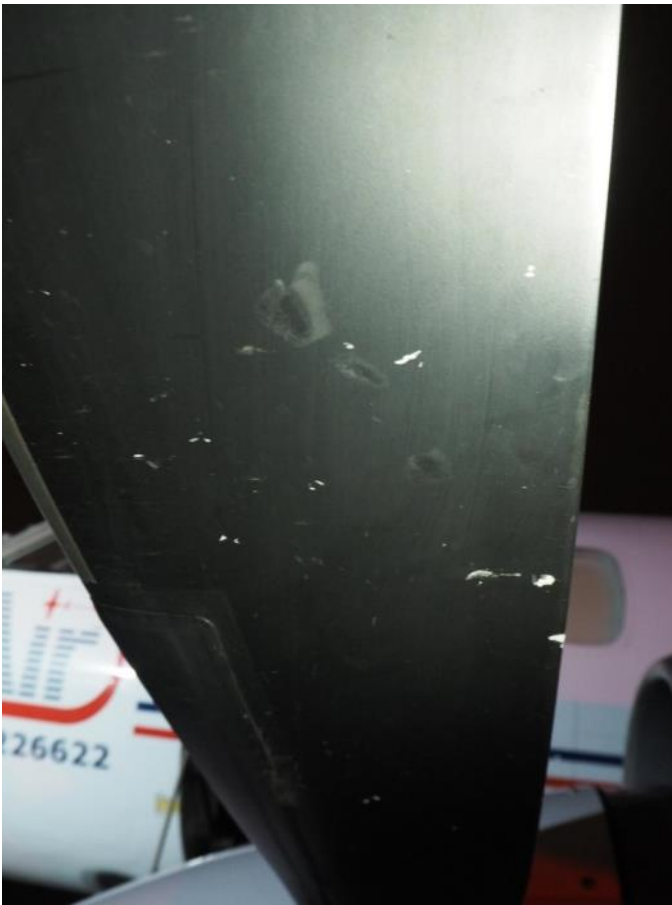
Das Luftfahrzeug wurde durch Fremdkörper an beiden Propellern sowie an der linken Landeklappen leicht beschädigt.

Beschädigung am linken Propeller

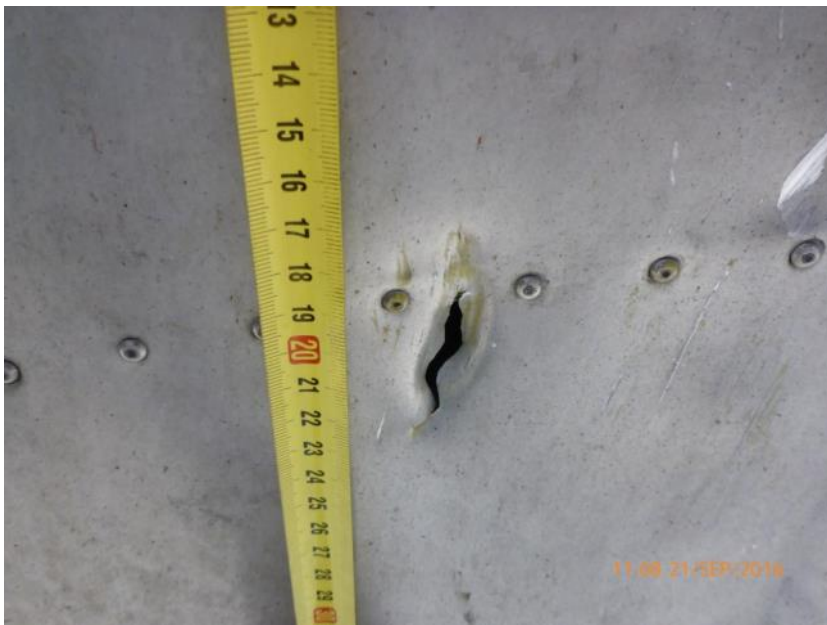
Beschädigung an der linken Landeklappe

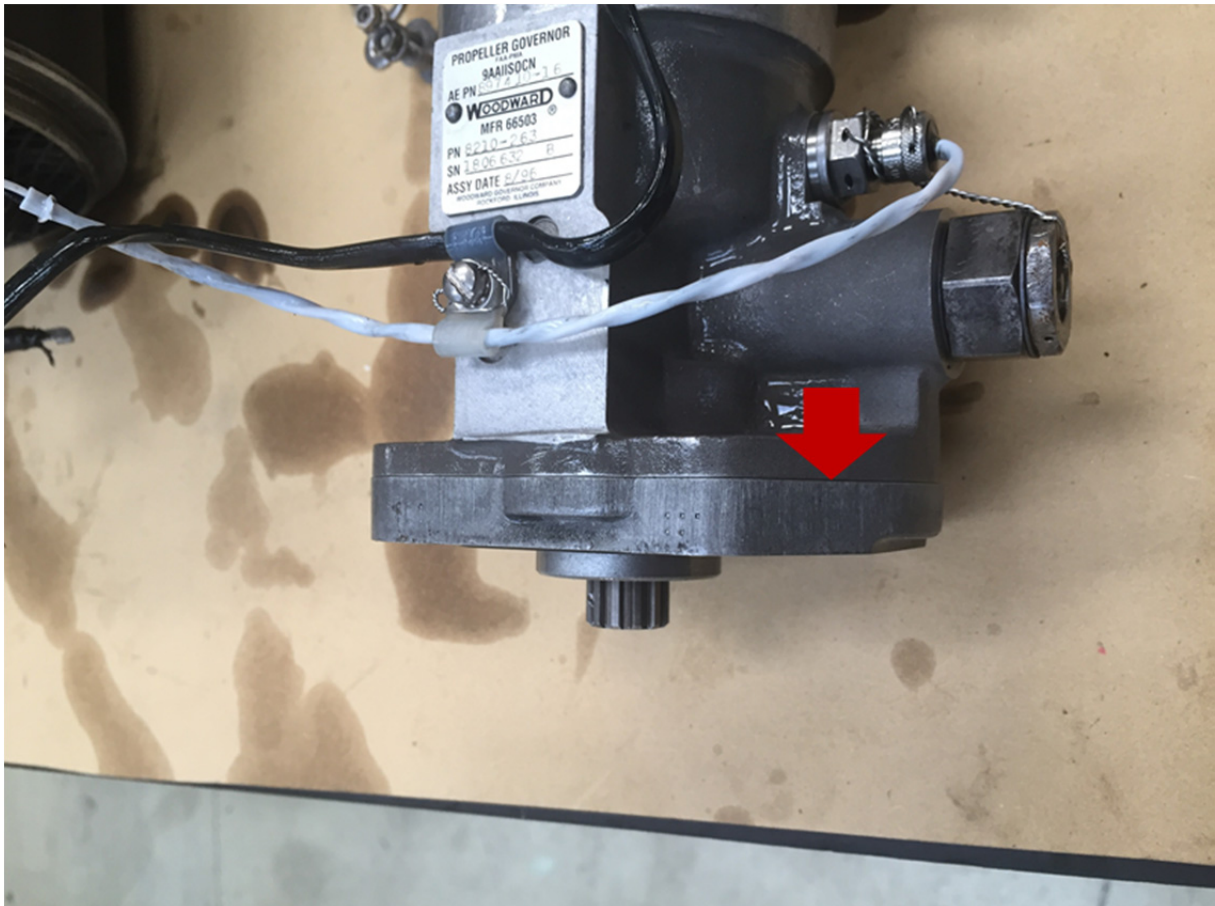
Die Untersuchung des linken Triebwerks ergab eine starke Verunreinigung der Engine Gearbox durch Triebwerksöl. Bei mehreren Standläufen wurde der Propeller Governor als Fehlerquelle identifiziert. Das folgende Bild zeigt den Propeller Governor. Der rote Pfeil markiert die Stelle, an der das Triebwerksöl austrat.

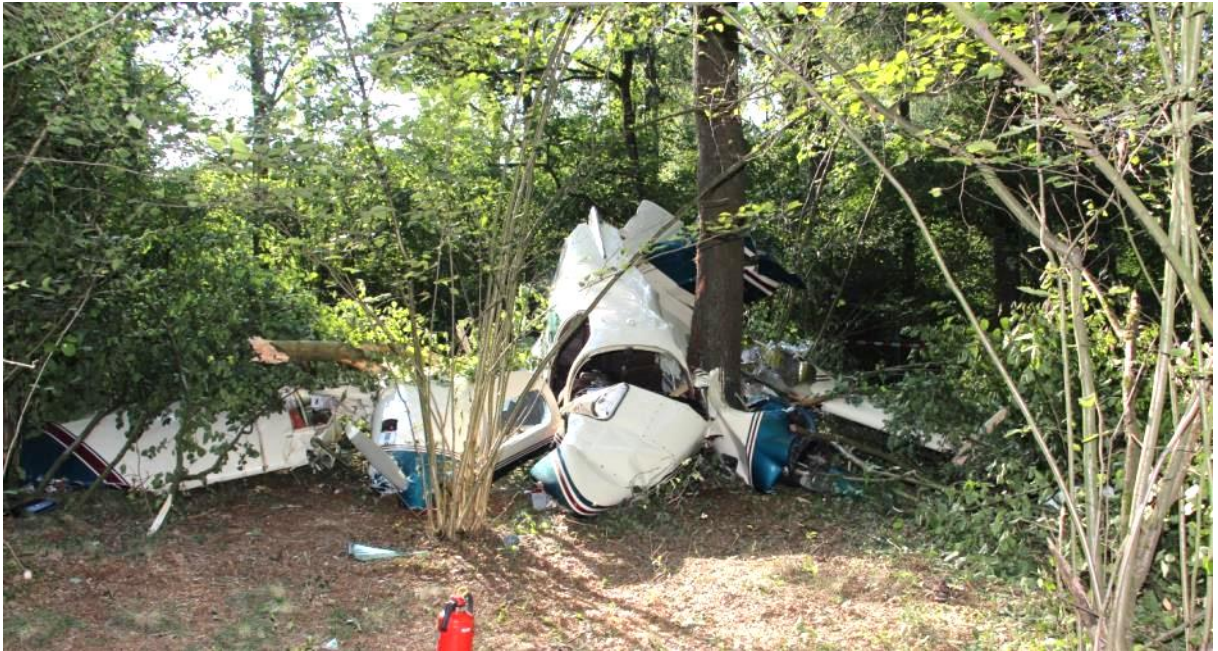
Unfallstelle

Im äußeren Bereich der rechten Tragfläche unmittelbar neben dem rechten Triebwerk befand sich eine ca. 50 cm und nahezu halbrunde Einbeulung der Nasenkante. Der rechte Kraftstofftank waren aufgerissen und der Außenflügel mehrmals geknickt. Das rechte Triebwerk befand sich in den Halterungen. Beide Propellerblätter waren im äußeren Bereich nach hinten gebogen und wiesen Kratzspuren auf.

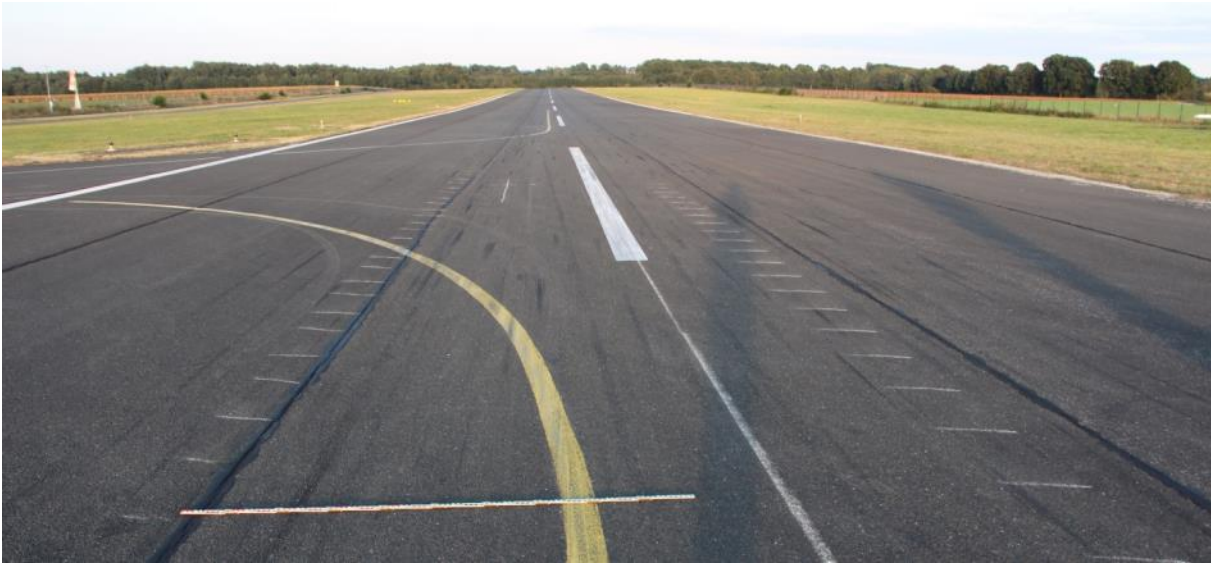
Auf der Piste 07 des Flugplatzes waren auf einer Länge von ca. 13 m Spuren auf dem Asphalt sichtbar, die Bodenberührungen der rotierenden Propeller zugeordnet werden konnten. Dazwischen hatte die, an der rechten Rumpfseite des Flugzeuges befindliche Trittstufe eine etwa 18 m lange Schleifspur verursacht.

Propellermarken auf der Piste 07

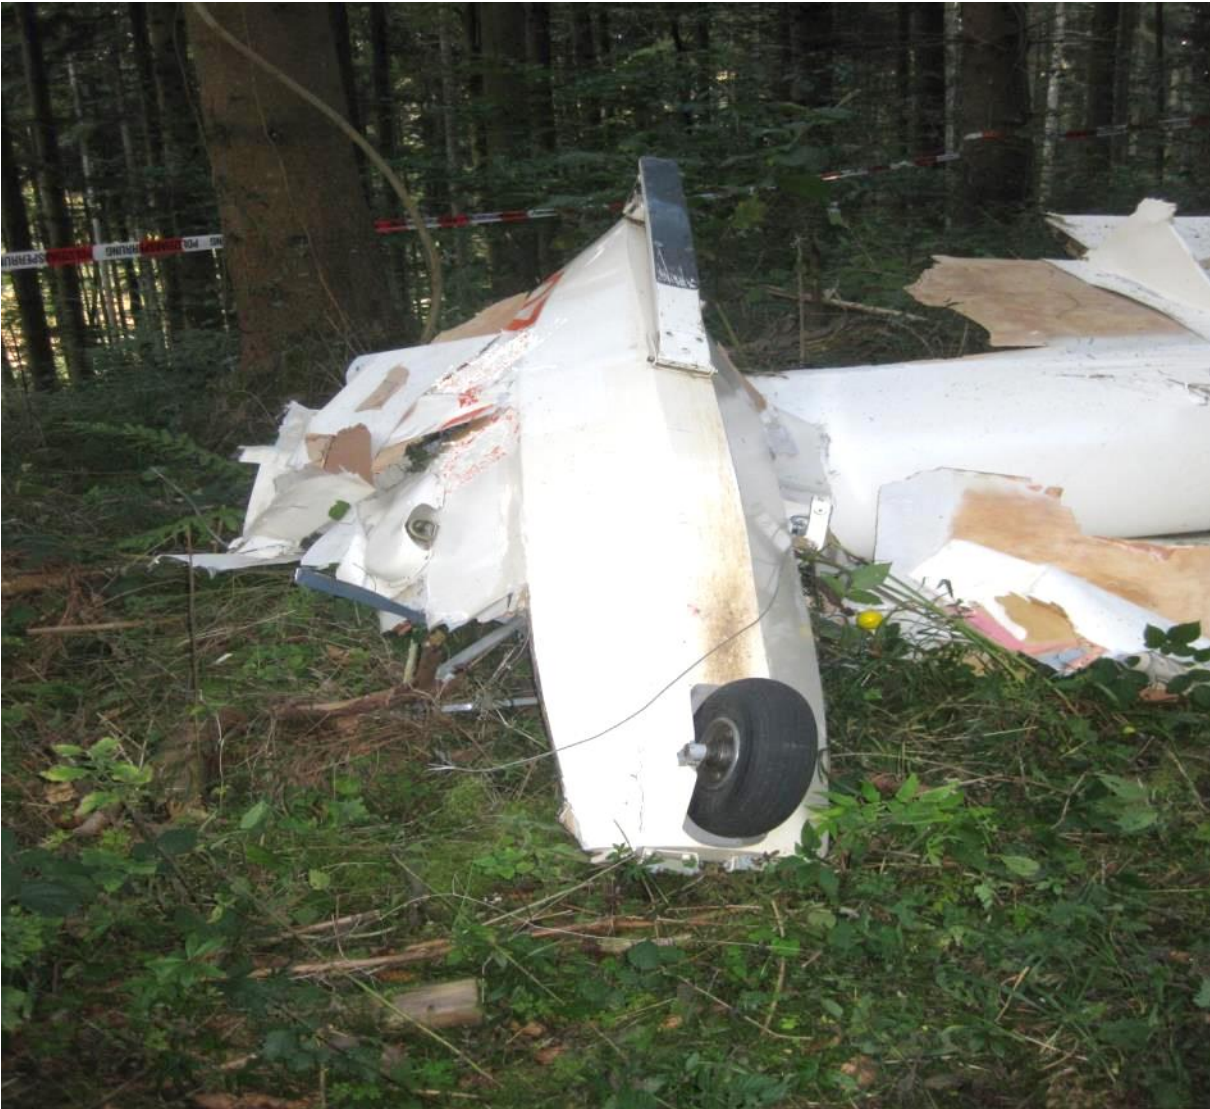
Unfallstelle

Der Rumpf war schwer beschädigt und war durch Steuerseile und Beckengurt noch mit der linken Tragflächenhälfte verbunden.

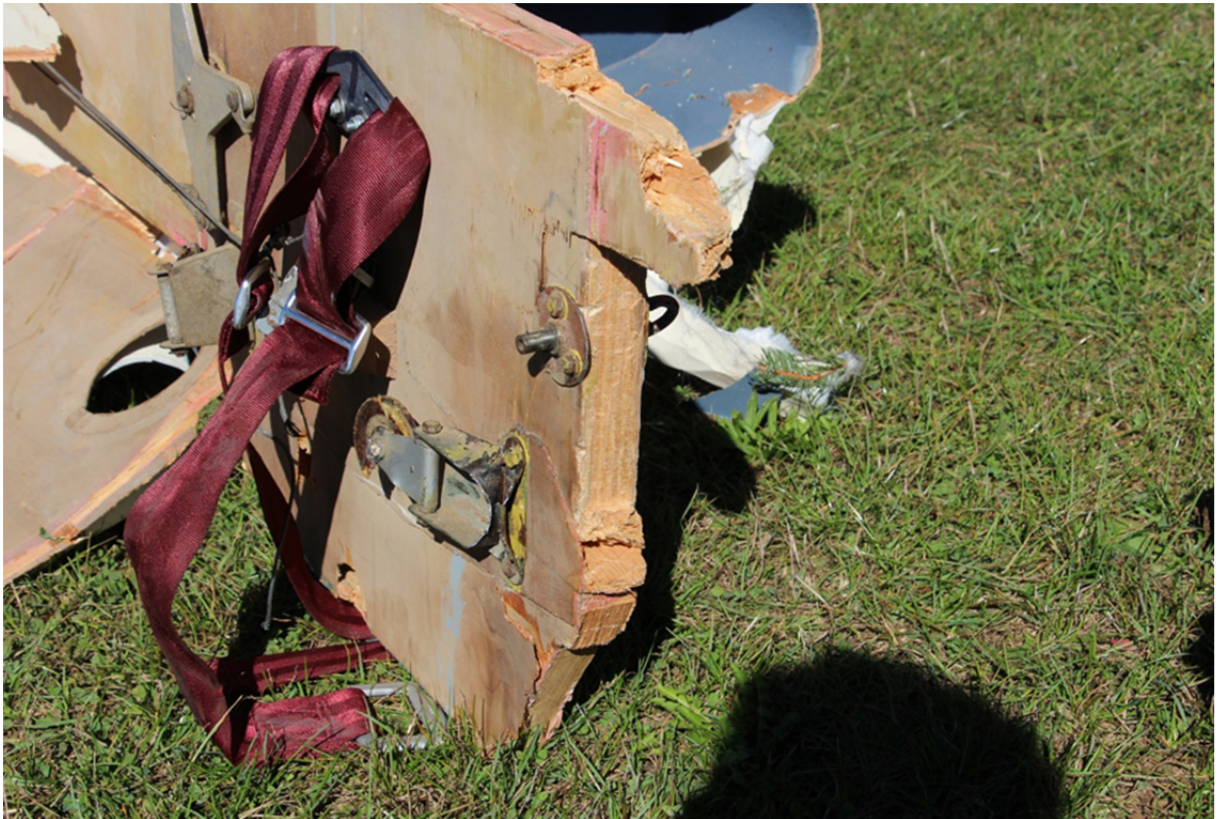
Der hintere Bereich der Tragfläche war zwischen den Seitenleitwerken bis zum Holm abgetrennt. Die Tragfläche war am rechten Flügel/Rumpf-Übergang abgebrochen.

Bruchstelle der Tragfläche

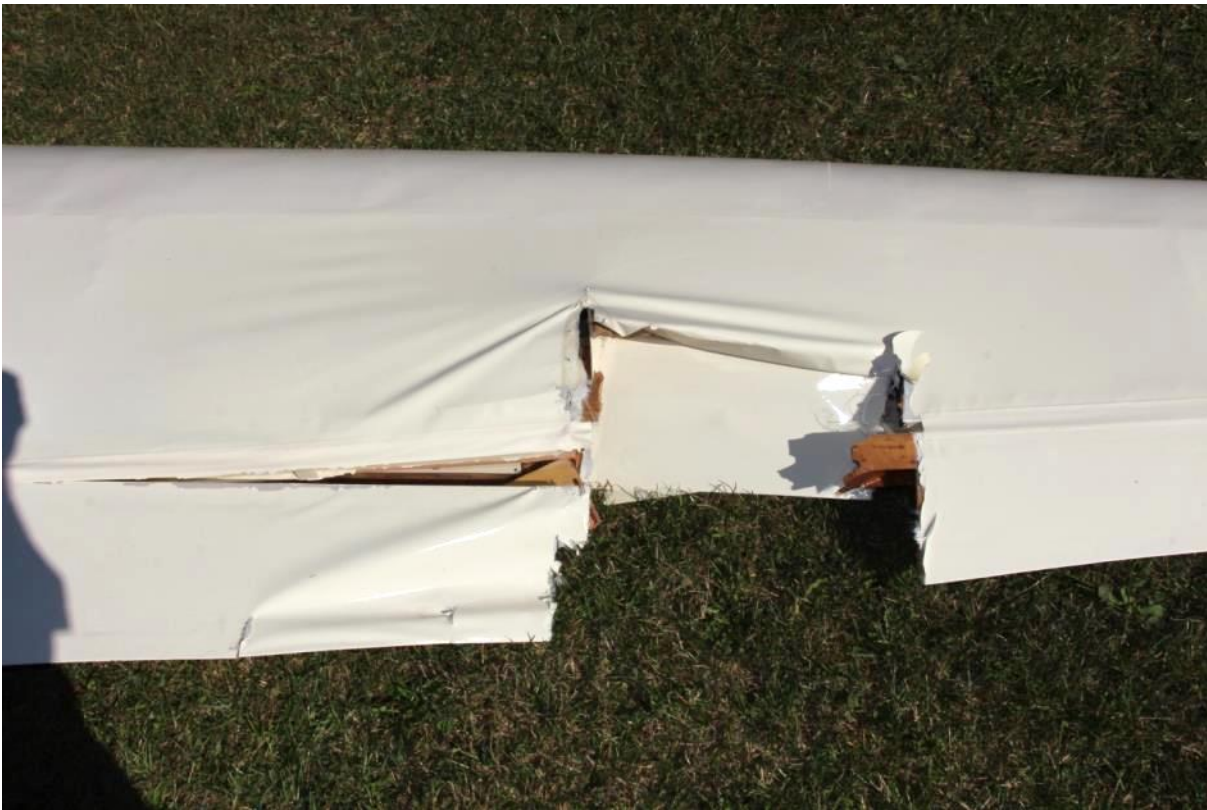
Beide Tragflächen wiesen weitere Beschädigungen auf, die dem Aufschlag auf den Boden zugeordnet werden konnten.

Schaden im Bereich der Querruderanlenkung

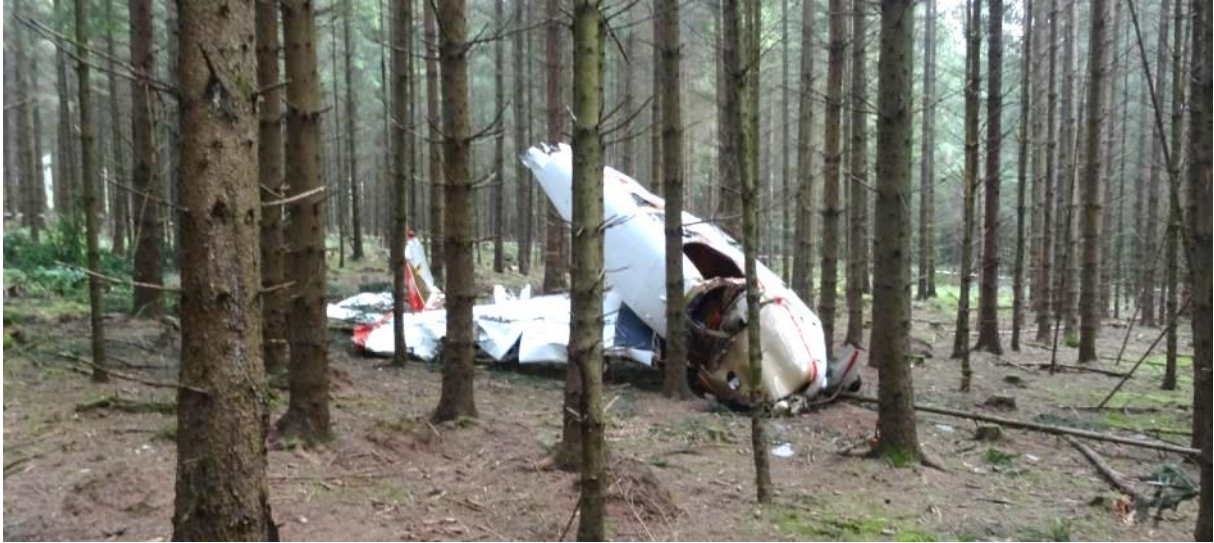
Unfallstelle

Die rechte Tragfläche war im Wurzelbereich nach oben hinten gebogen und teilweise noch mit dem Rumpf verbunden. Im rechten Tragflächentank wurde kein Kraftstoff festgestellt. Unmittelbar hinter der rechten Tragfläche lag das abgerissene Heck.
