Untersuchungsbericht

1X004-0/01
Februar 2003

| Art des Ereignisses: | Unfall |
| Hersteller/ Muster: | Fairchild Dornier GmbH / Dornier 328-100 |

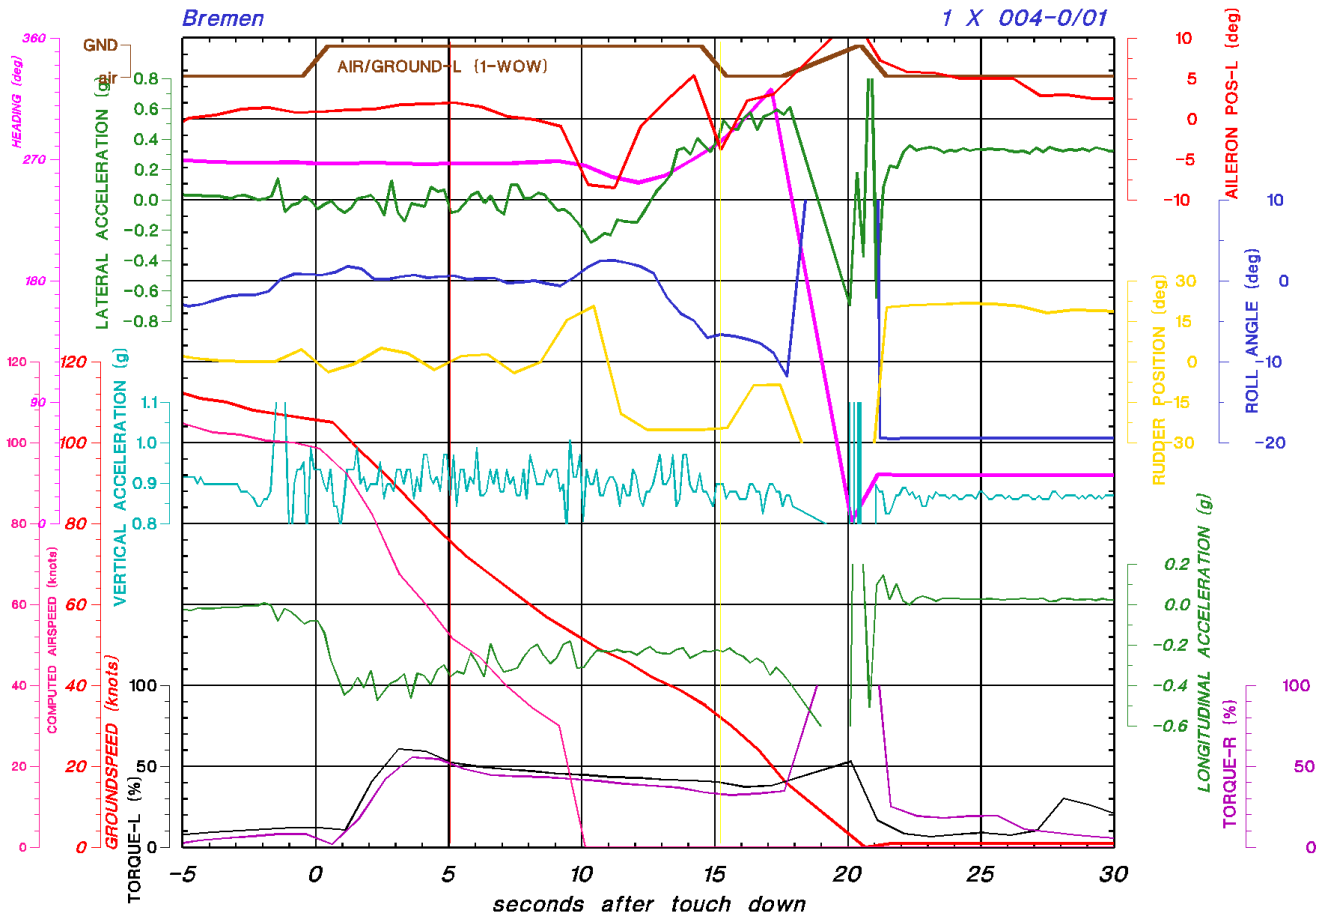
Anlage 1

rechts alle aufgezeichneten Parameter gestört waren. Die Auswertung umfasste den Landeanflug und einen Zeitraum von 30 Sekunden nach dem Aufsetzen. Die für den Unfall aussagekräftigen Parameter wurden ausgewählt und als Funktion der Zeit graphisch dargestellt (Anlage 1).

Im Anflug wurde in 50 ft eine Geschwindigkeit (COMPUTED AIRSPEED) von 115 kt angezeigt. Mit 102 kt setzte das Flugzeug auf der Landebahn auf, wobei die GROUND SPEED infolge Rückenwindes um 6 kt höher lag. Unmittelbar danach wurde die Schubumkehr betätigt und blieb bis zum Ereignis wirksam. Die aufgezeichnete Richtung der Flugzeuglängsachse (HEADING) ging zwischen der 9. und 10. Sekunde nach dem Aufsetzen nur ganz geringfügig auf größere Werte. In diesem Zeitraum veränderte sich die Seitenruderrichtung (RUDDER POSITION) für ca. eine Sekunde nahezu auf Vollausschlag nach links. Die anschließende Korrektur führte für ca. 2 Sekunden zum Seitenrudervollausschlag nach rechts. Die Stellung der Pedale wurde als Parameter des FDR nicht aufgezeichnet. Bei 60 kt GROUND SPEED betrug die COMPUTED AIRSPEED ca. 38 kt.

Gegen eine solche Nutzung der Schubumkehr sprechen nur die im Luftfahrtunternehmen festgelegten Flugbetriebsverfahren. Wenn der PNF die angezeigten 60 kt ausgerufen und sich an das festgelegte Verfahren gehalten hätte, hätte man auf die Schubumkehr, schon kurz nachdem sie ihre volle Wirkung erreicht hatte, wieder verzichten müssen. Die COMPUTED AIRSPEED war jedoch, bestätigt durch die Aufzeichnung des FDR, offensichtlich so unbrauchbar, dass sie von der Besatzung für diese Entscheidung ignoriert wurde. Gerade, als nach den Angaben der Besatzung die Schubumkehr eingefahren werden sollte, begannen nach der Aufzeichnung des FDR bei einer GROUND SPEED von 60 kt die Schwierigkeiten mit der Richtungshaltung.
