Untersuchungsbericht

AX001-0/04
November 2005

Art des Ereignisses: Unfall
Datum: 05. Januar 2004
Ort: Verkehrsflughafen München
Luftfahrzeug: Verkehrsflugzeug
Hersteller / Muster: Fokker Aircraft B.V. / F28 Mk0070
Personenschaden: drei Personen leicht verletzt
Sachschaden: Luftfahrzeug schwer beschädigt
Drittschaden: Flurschaden
Informationsquelle: Untersuchung durch BFU

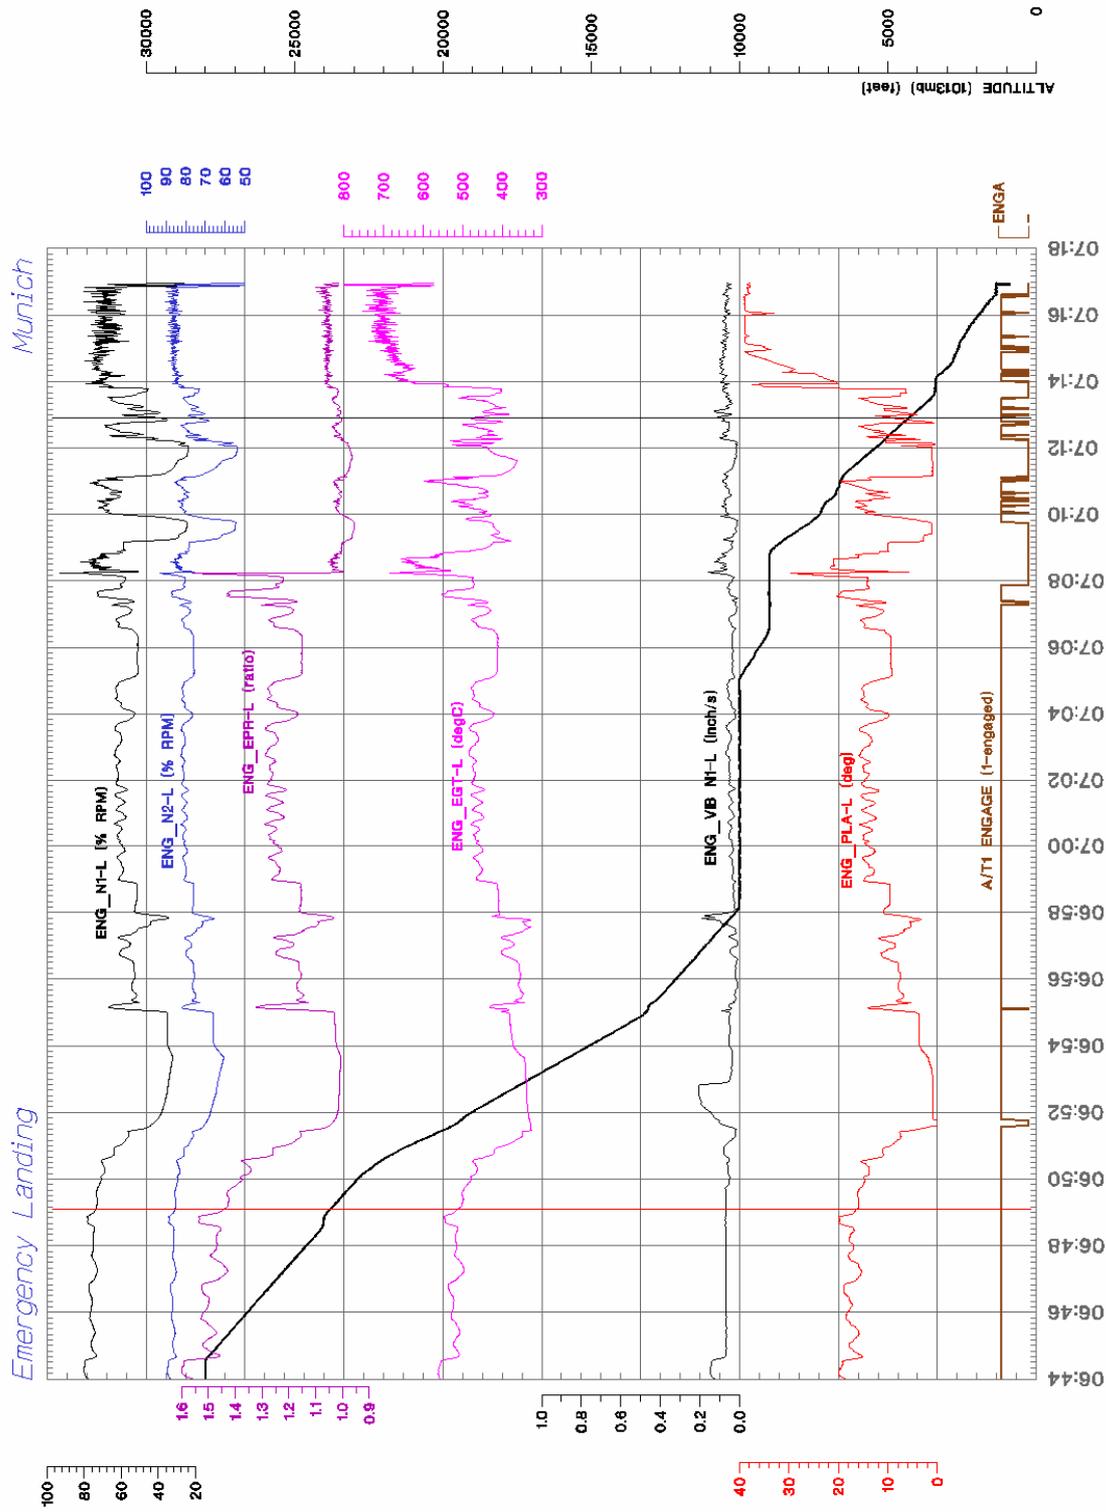
Anlage 3: Veränderungen am linken Triebwerk um 08:08:14 Uhr (07:08:14 UTC)

Der vom Flight-Data-Recorder aufgezeichnete plötzliche Abfall des Verhältnisses zwischen dem EPR und der Niederdruckrotordrehzahl N1 des linken Triebwerkes um 08:08:14 Uhr ist das Resultat eines Strömungsabrisses am Rotor des Niederdruckverdichters. Einzige mögliche Ursache für

den Strömungsabriss ist die Verengung des Mantelstromquerschnittes durch die abgelösten Eisschutzpaneele, die sich vor die Leitschaufeln gelegt hatten.

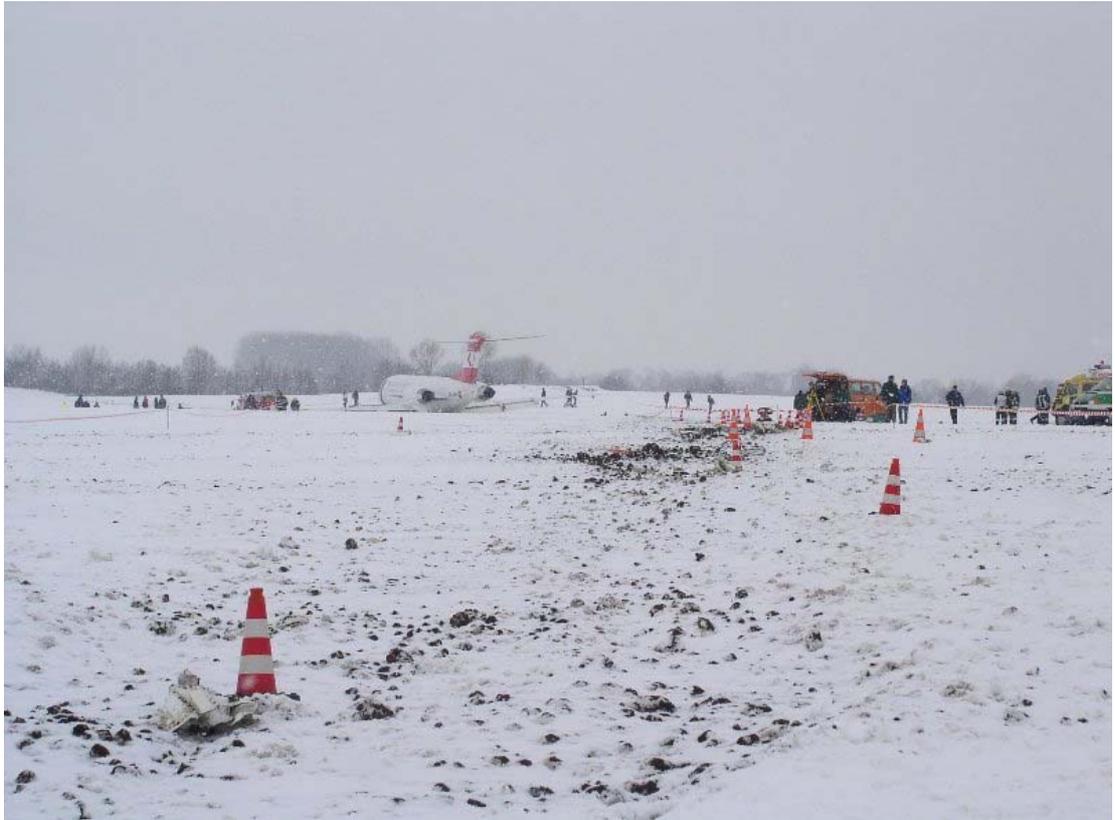
Anlage 7: Unfallstelle

Das Flugzeug lag mit dem Rumpf auf dem Boden auf. Das abgerissene Bugfahrwerk befand sich ca. 120 m vom Flugzeug entfernt in der oben beschriebenen Spur. Die Bugfahrwerksklappen waren beschädigt. Das Hauptfahrwerk war eingefahren, aber nicht verriegelt. Die Hauptfahrwerksklappen waren abgerissen. Die ausgefahrenen Landeklappen befanden sich in einer Stellung zwischen 25° und 40°. Die Landeklappen links waren beschädigt. Auf der rechten Seite war die innere Landeklappe etwas verbogen und die äußere unbeschädigt. Die Flügel-Rumpf-Übergangs-Verkleidung war auf beiden Seiten stark beschädigt. Die Querruder waren in der Mittelstellung, das Seitenruder ganz leicht nach rechts und das Höhenruder nach unten ausgeschlagen. Die Höhenflossentrimmung stand auf - 4,5° (ANU).

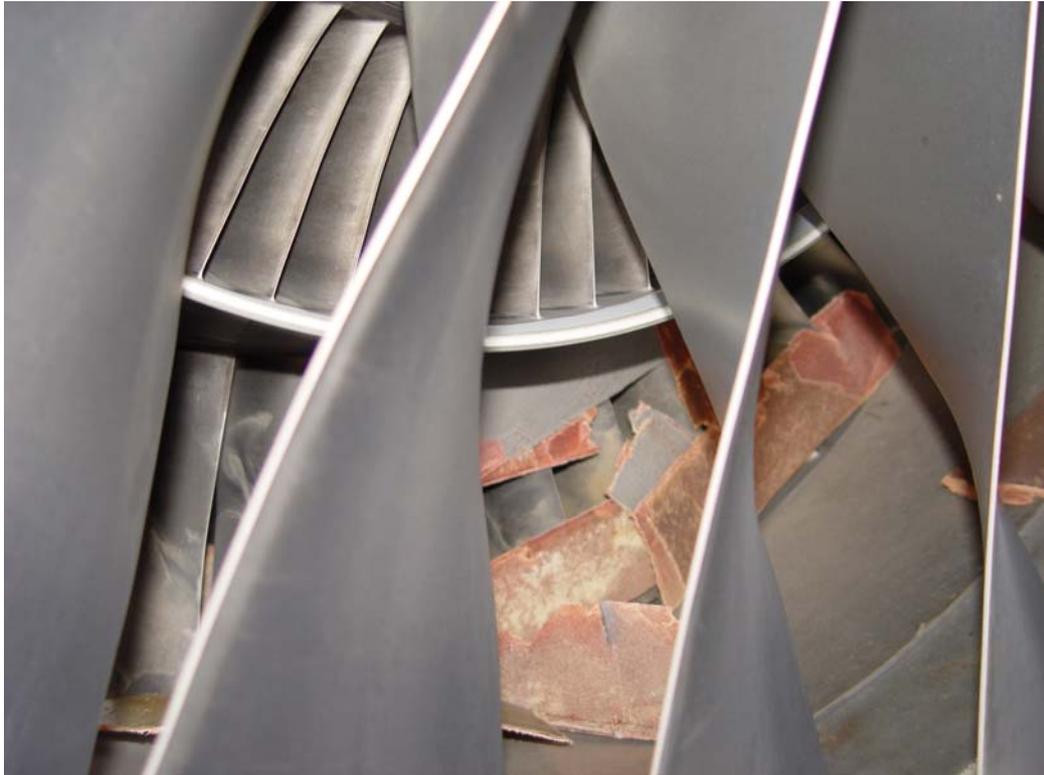
Anlage 9: Abgelöste Eisschutzpaneele im linken Triebwerkseinlauf

Bei beiden Triebwerken hatten sich im Einlauf alle sechs Eisschutzpaneele vom Triebwerksgehäuse abgelöst. Die losen Paneele lagen fast alle quer vor den Leitschaufeln des Niederdruckverdichters (siehe Anlagen 9-12). Sie entsprachen der in dem SB 72-1326 von Januar 98 beschriebenen Version mit sechs Segmenten aus glasfaserbewehrtem Schaumstoff. Weitere mechanische Schäden wurden an den Triebwerken nicht festgestellt.

Das FAN CASE des linken Triebwerkes (S/N 17116) wurde im Juli 2001 bei einem Betrieb des Triebwerkherstellers in England gemäß SB 72-1326 modifiziert. Seit dieser Modifikation war das Triebwerk 5 823 h mit 4 221 Zyklen in Betrieb. Gemäß dem Technischen Bericht des Herstellers wurden im Bereich des ACOUSTIC LINERS keine Beschädigungen in Zusammenhang mit Eisschlag festgestellt. Am FAN CASE waren an den Klebeflächen der Eisschutzpaneele keine Klebstoffreste vorhanden. Die Oberfläche war sehr glatt. Über den ganzen Umfang des FAN CASE waren einige wenige braune Flecken auf der Stahloberfläche zu erkennen. An der tiefsten Stelle war ein halbkreisförmiger dunkler Fleck vorhanden. Die Metalloberfläche des Gehäuses im Anschluss an die Eisschutzpaneele wies einige Schlieren auf. Die Klebefläche der Eisschutzpaneele war fast vollständig mit Klebstoff bedeckt. Die Oberfläche des Klebstoffes war sehr glatt. An drei Paneelen waren klar abgegrenzte Bereiche zu erkennen, in denen der Klebstoff braun verfärbt war.

Die glatten Oberflächen des Gehäuses des linken Triebwerkes und des Klebstoffes an den Paneelen an der Bruchfläche bewiesen, dass das Gehäuse vor der Verklebung nicht ausreichend vorbereitet worden war. Die braunen Verfärbungen an den Klebeflächen am Triebwerksgehäuse und an der Oberfläche des Klebstoffes deuteten darauf hin, dass die Verklebung hier bereits über einen längeren Zeitraum abgelöst und Feuchtigkeit eingedrungen war.

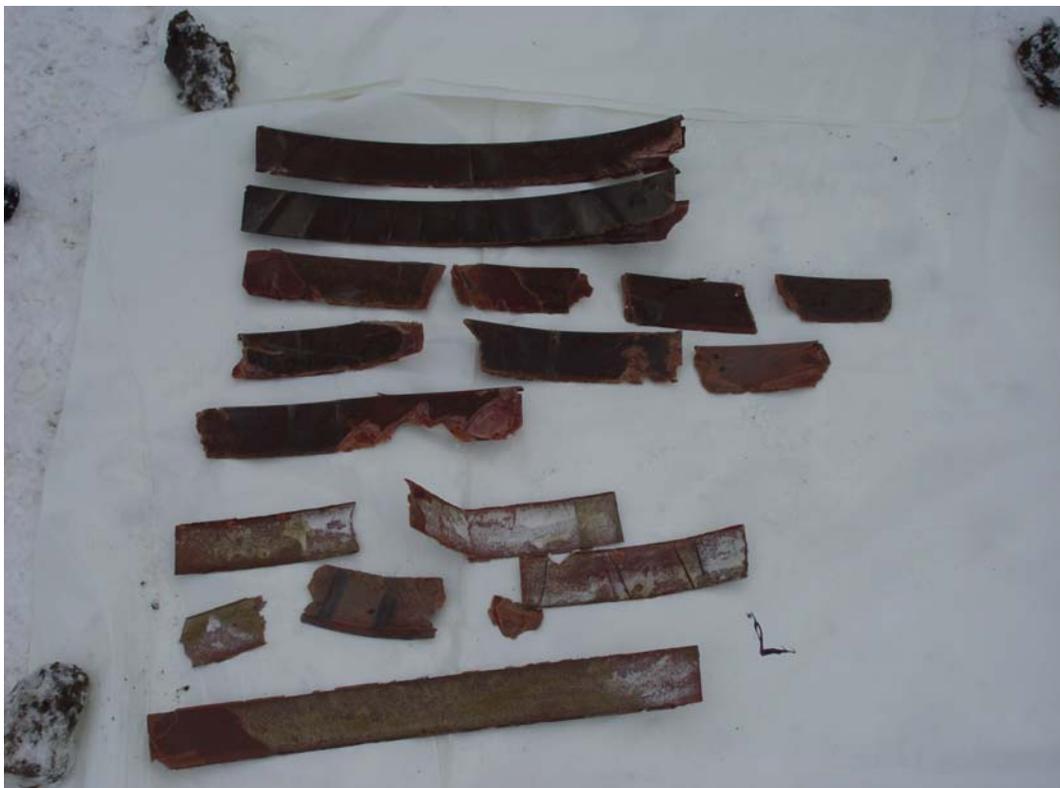
Anlage 10: Alle abgelösten Eisschutzpaneele am linken Triebwerk

Die Paneele des linken Triebwerks waren in deutlich mehr Teile zerbrochen als die des rechten. Die meisten Bruchstücke waren vorhanden und konnten ihrer ursprünglichen Einbauposition zugeordnet werden. Die Paneele wiesen keine Beschädigungen durch Fremdkörper auf.

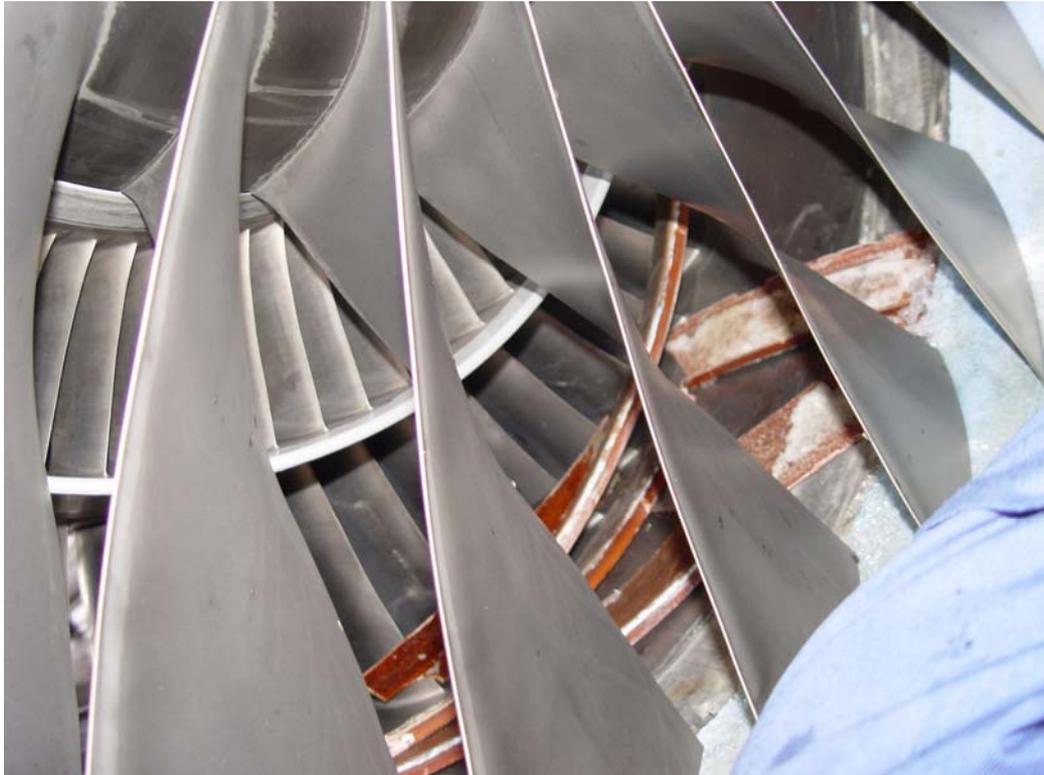
Anlage 11: Abgelöste Eisschutzpaneele im rechten Triebwerkseinlauf

Das FAN CASE des rechten Triebwerkes (S/N 17103) wurde im August 1999 bei einem Betrieb in den USA gemäß SB 72-1326 modifiziert. Seit dieser Modifikation war das Triebwerk 9 224 h mit 7 825 Zyklen in Betrieb. Gemäß dem Technischen Bericht des Herstellers wurden im Bereich des ACOUSTIC LINERS keine Beschädigungen in Zusammenhang mit Eisschlag festgestellt. Am Niederdruckverdichtergehäuse waren an den Klebeflächen der Eisschutzpaneele an einigen wenigen Stellen Klebstoffreste vorhanden. Die Stahloberfläche war sehr glatt und wies an einigen Stellen Spuren eines rotierenden Schleifkörpers auf. Über den ganzen Umfang des FAN CASE waren vereinzelt braune Flecken auf der Stahloberfläche zu erkennen. Die Klebefläche der Paneele war sehr glatt und frei von Klebstoffresten.

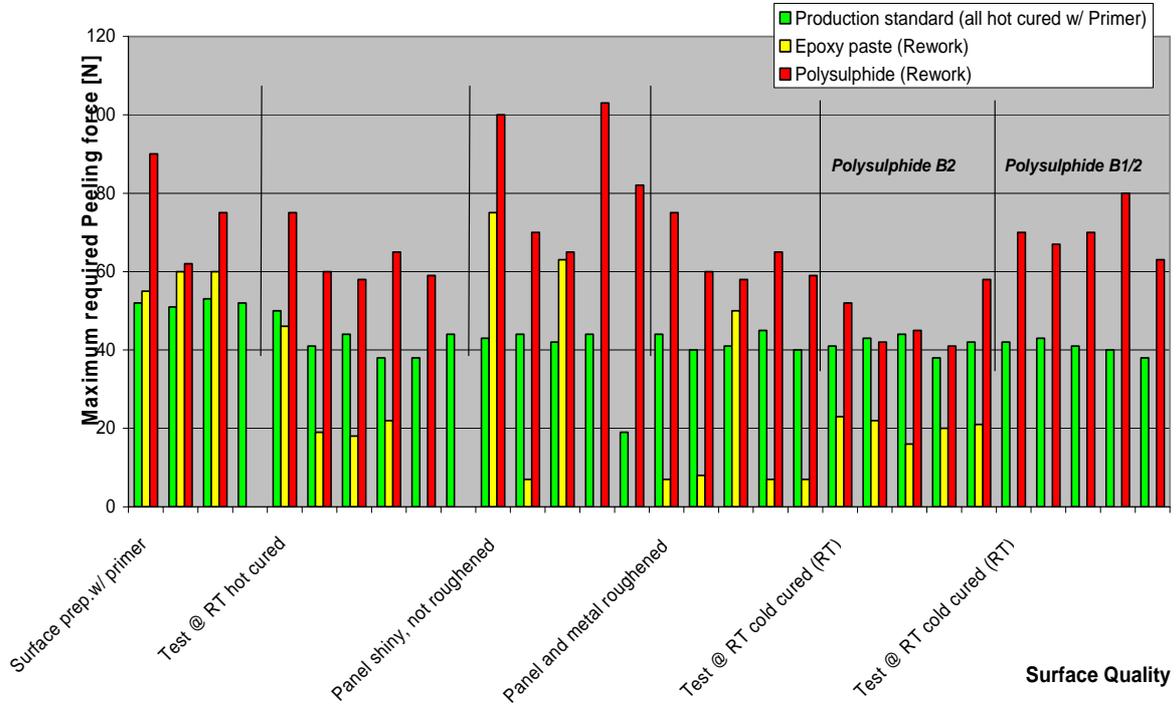
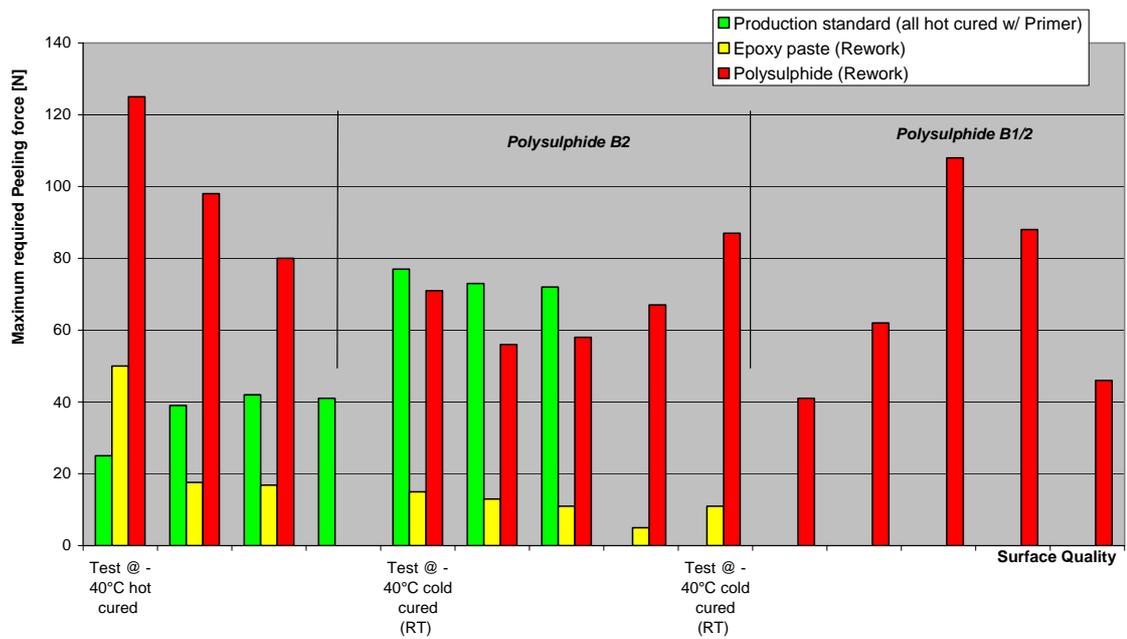
Anlage 13: Ergebnisse der Rollenschälversuche

Bei einer schälenden Beanspruchung der Klebungen (Rollenschälversuche) wurden die höchsten Lasten mit den ausschließlich in der Wartung verwendeten POLYSULFID-Klebern erzielt. Bei dem EPOXIDPASTE-Kleber, mit dem die Eisschutzpaneele in den Triebwerken geklebt waren, schwankten die ermittelten Lasten. Der Kleber erreichte nur einen Bruchteil der Festigkeit des POLYSULFID-Klebers. Die Versuchsergebnisse der Rollenschälversuche sind in Anlage 13 dargestellt.
