# Untersuchungsbericht

3X031-1-2/06  
August 2007

Art des Ereignisses:	Unfall
Datum:	07. Mai 2006
Ort:	Ringheim
Luftfahrzeug:	1) Motorsegler 2) Flugzeug
Hersteller / Muster:	1) Grob / G 109 2) Cessna / C 172 N
Personenschaden:	Motorsegler, beide Insassen tödlich verletzt Flugzeug, eine Person leicht verletzt
Sachschaden:	Motorsegler zerstört Flugzeug schwer beschädigt
Drittschaden:	Wald- und Flurschaden
Informationsquelle:	Untersuchung durch BFU

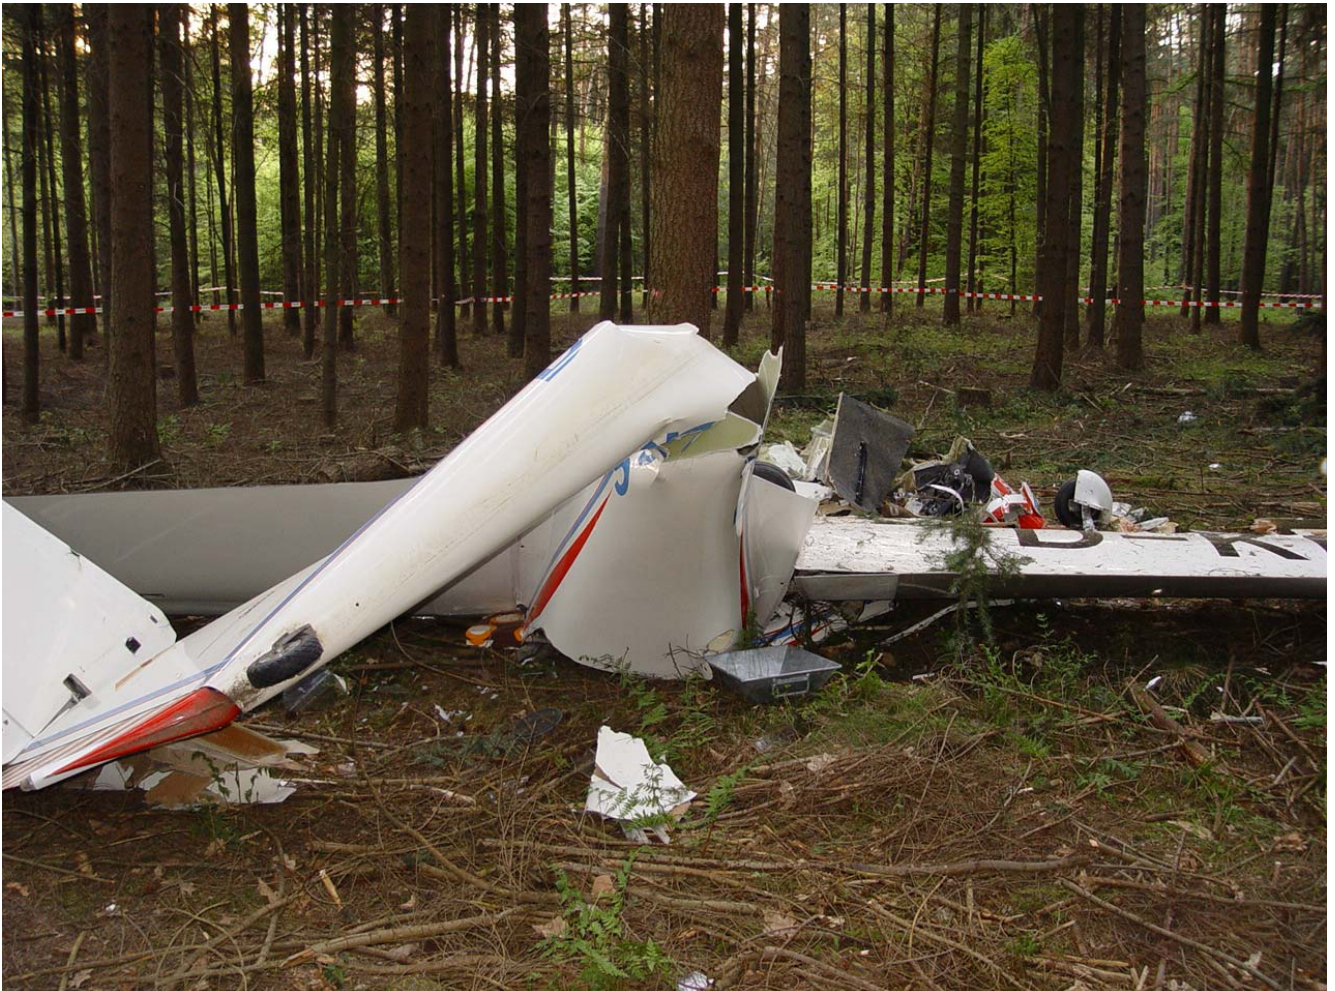
Das Hauptwrack des Motorseglers lag in Ausrichtung 305° auf dem Rücken. Es fehlten das linke Höhenleitwerk und das Ende der linken Tragfläche bis zur Mitte des linken Querruders. Alle anderen Bauteile waren vollständig an der Aufschlagstelle vorhanden. Die Leichen der beiden Insassen befanden sich im Wrack und waren angeschnallt.

Aufschlagstelle des Motorseglers im Wald

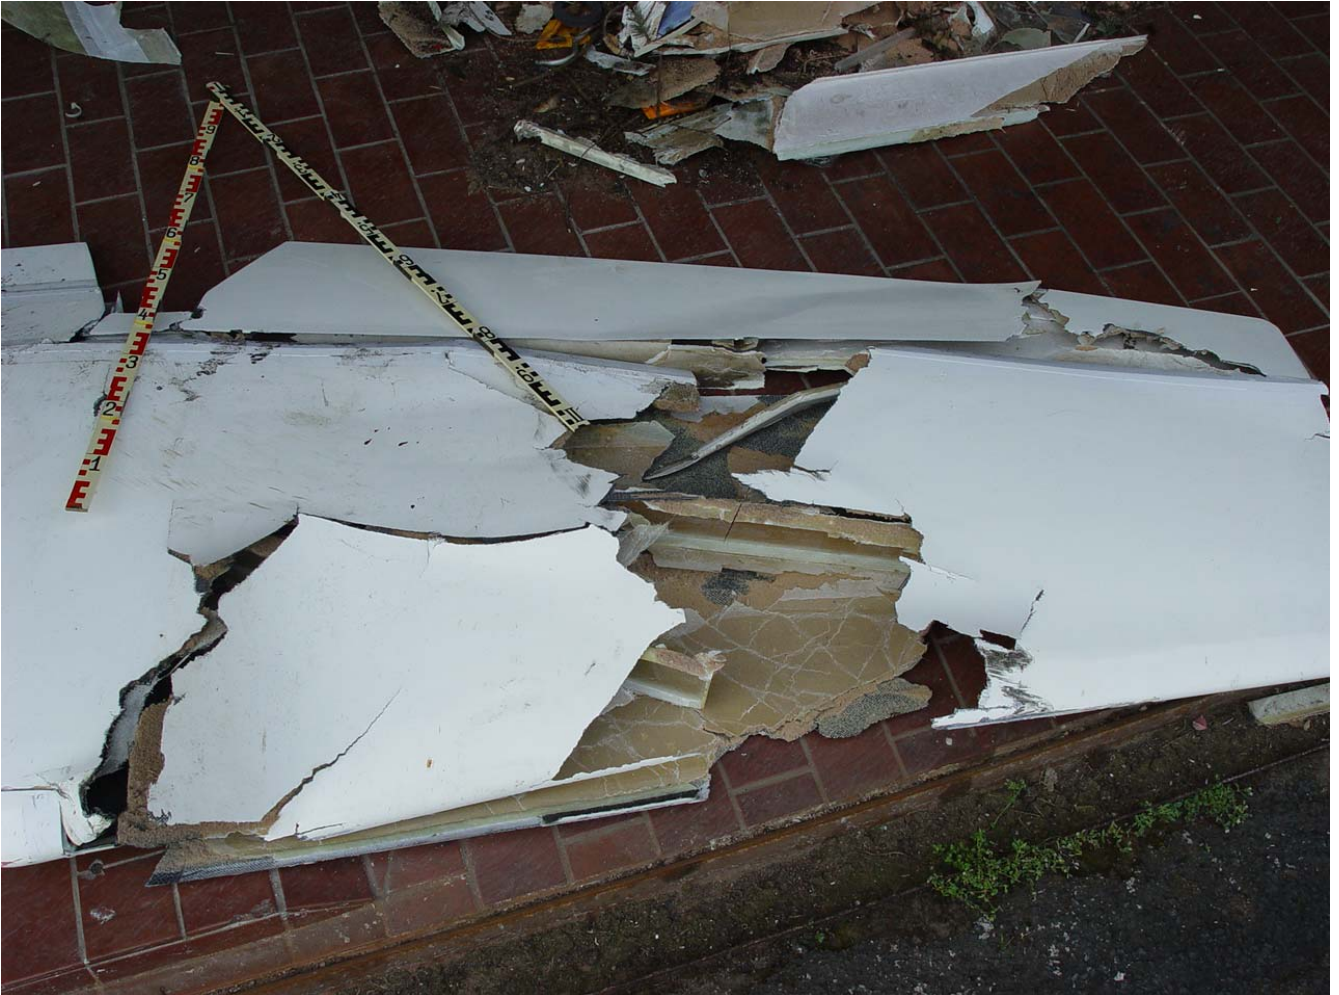
An den Bruchstücken des linken Höhenruders des Motorseglers wurden Antragungen von schwarzem Gummiabrieb festgestellt.

Das Höhenruder des Motorseglers von vorn gesehen

Die Berührungs- und Beschädigungsspuren, die am Motorsegler festgestellt wurden verliefen ungefähr unter einem Winkel von  $47^\circ$  zur Längsachse.

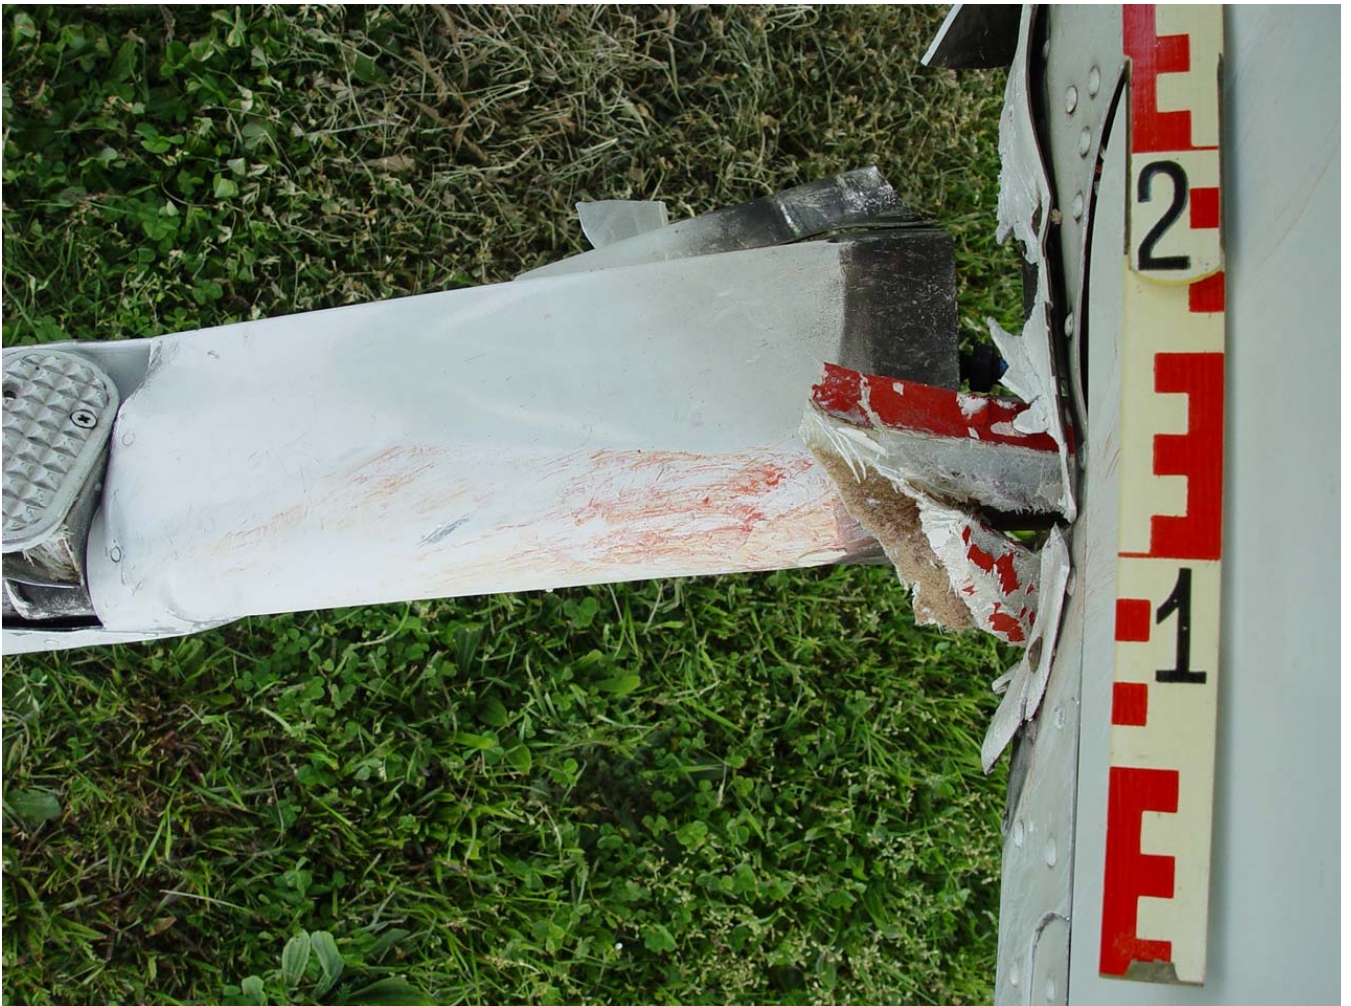
Die Cessna wurde nach der Landung in einem gesperrten Bereich auf dem Vorfeld des Flugplatzes Aschaffenburg abgestellt. Dem Flugzeug fehlten Teile der Radverkleidung der beiden Hauptfahrwerke. Die aerodynamische Verkleidung des rechten Fahrwerkbeines war stark beschädigt und im Bereich, in dem das Fahrwerk in den Rumpf eintritt, steckte ein Bruchstück des Randbogens der linken Motorseglertragfläche. Auf der Verkleidung des rechten Fahrwerkbeines waren Antragungen roter Farbe. Im hinteren Türspalt der rechten Tür fanden sich Acrylglassplitter der linken Positionslampenverglasung des Motorseg-

lers; die Tür ließ sich nicht öffnen. An der Nasenleiste des rechten Höhenruders wurde eine Einschlagspur festgestellt. Auf der Flugzeugunterseite befanden sich zahlreiche Berührungsspuren (Schrammen). Die Rumpfunterseite war auf der linken Seite an der hinteren unteren Ecke der Gepäckkluke aufgefaltet, so dass an dieser Stelle ein kleines Loch in der Außenhaut vorhanden war.

Die festgestellten Berührungs- und Beschädigungsspuren verliefen in einem Winkel von ca.  $48^\circ$  zur Flugzeuglängsachse.

Bruchstücke vom linken Randbogen des Motorseglers in der rechten Fahrwerkaufnahme der Cessna

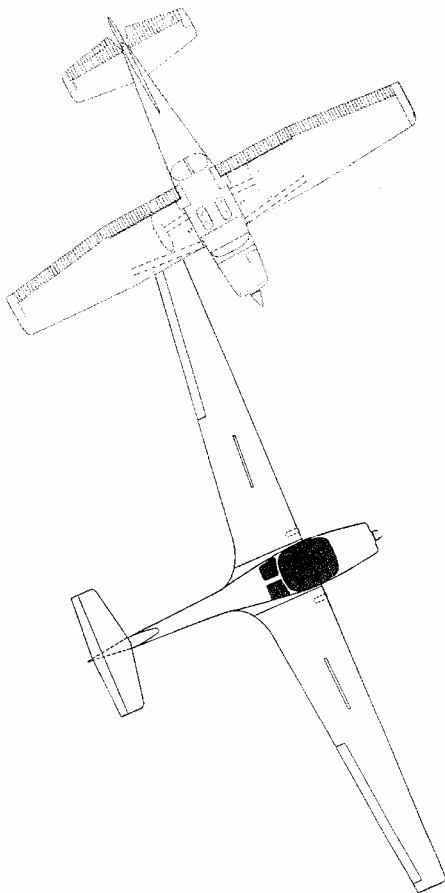
Die Analyse der Kollisionsspuren ergab, dass die erste Berührung der Luftfahrzeuge zwischen dem rechten Hauptfahrwerk der Cessna und dem linken Tragflügelende des Motorseglers erfolgt war. Zum Zeitpunkt der Kollision standen die Längsachsen der Luftfahrzeuge in einem Winkel von ca. 85° zueinander (siehe Abbildung).

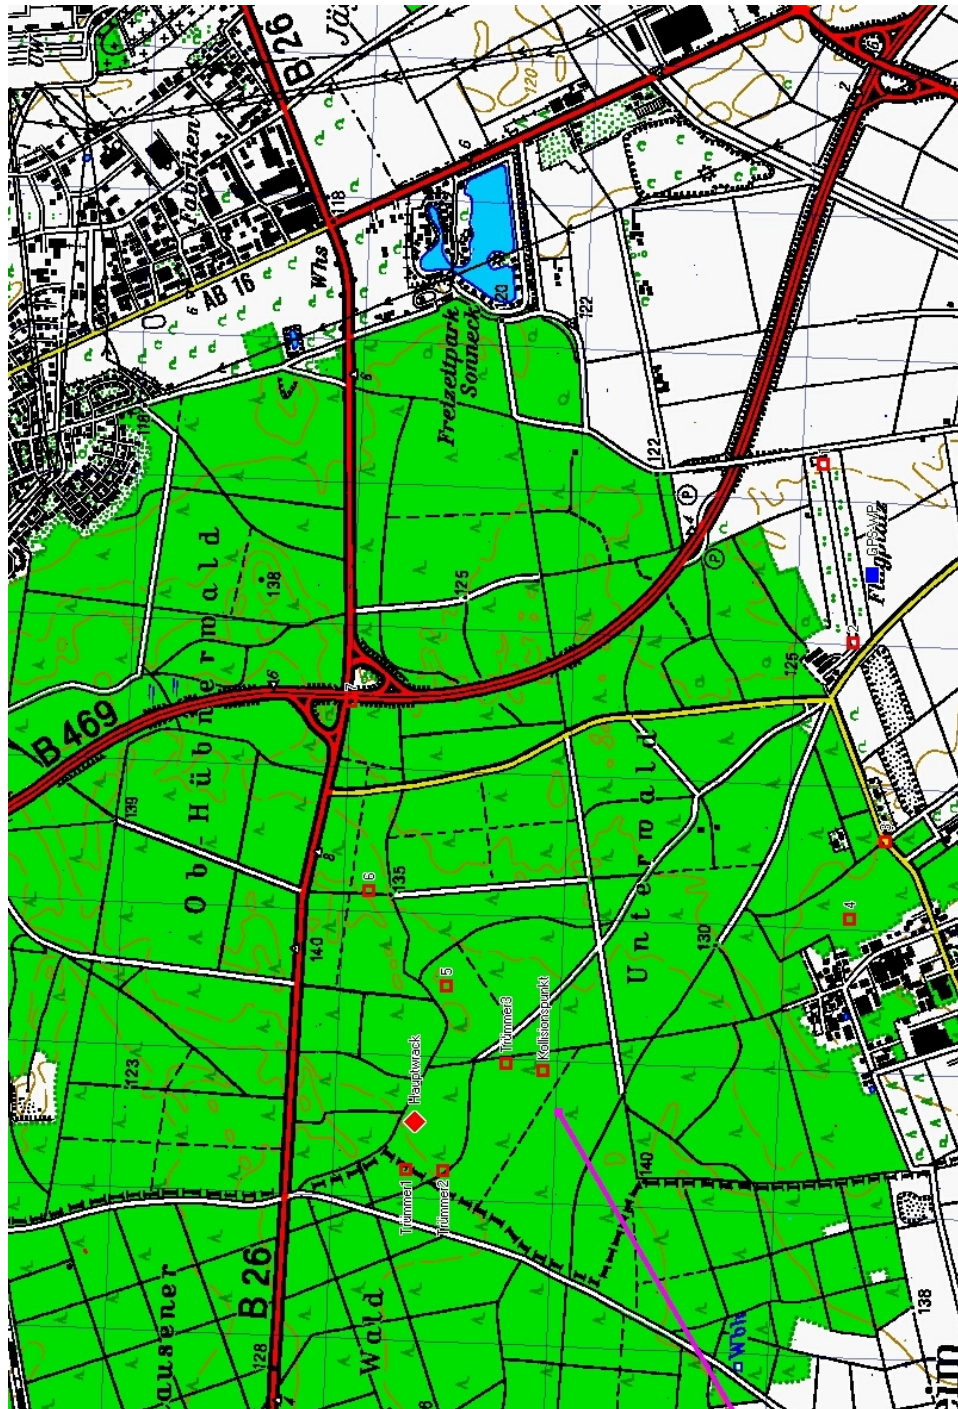
## Anlage 1

Der Flugweg des Motorseglers über Grund konnte anhand der aufgezeichneten GPS-Daten rekonstruiert werden und ist als Linie von links kommend im Lageplan (siehe Anhang) dargestellt. Der Kurs über Grund beträgt 057°. Die weitere Auswertung der aufgezeichneten Daten ergab eine durchschnittliche Geschwindigkeit von 70 kt über Grund. Das letzte aufgezeichnete Signal zeigt der Punkt am Ende dieser Linie. Aus den GPS-Daten des Motorseglers und dem Zeitpunkt der Kollisionsmeldung der Flugzeugbesatzung ergibt sich für den Kollisionspunkt die Koordinate von 49° 57' 01" Nord und 9° 01' 58" Ost. Diese Berechnung ist mit einer Ungenauigkeit von ca. 100 Metern im Radius um diesen Punkt behaftet. Untermauert wird die Position des berechneten Kollisionspunktes durch den Fundort „Trümmer 3“ (siehe Anhang). An dieser Stelle wurden das Ausgleichsgewicht des linken Querruders und der Blitzgenerator des Blitzlichtes vom linken Tragflächenende gefunden. Diese Bauteile haben eine hohe spezifische Masse und unterliegen kaum einer Winddrift, sie folgen beim Herunterfallen einer ballistischen Bahn.

Hauptwrack: Lage des Motorseglerwracks

Trümmer 1: Fundort Bruchstücke vom linken Höhenruder und der linken Tragfläche des Motorseglers

Trümmer 2: Fundort Bruchstücke der Flugzeugradverkleidung und des Motorseglerquerruders

Trümmer 3: Fundort des Ausgleichsgewichts und Blitzlichtnetzteils der linken Motorseglertragfläche
