Untersuchungsbericht

3X017-0/08
September 2009

Art des Ereignisses:	Unfall
Datum:	13. April 2008
Ort:	nahe Eschweiler
Luftfahrzeug:	Ultraleichtflugzeug
Hersteller / Muster:	AVEKO / VL-3D1 Sprint
Personenschaden:	zwei Personen tödlich verletzt
Sachschaden:	Luftfahrzeug zerstört
Drittsschaden:	keiner
Informationsquelle:	Untersuchung durch BFU

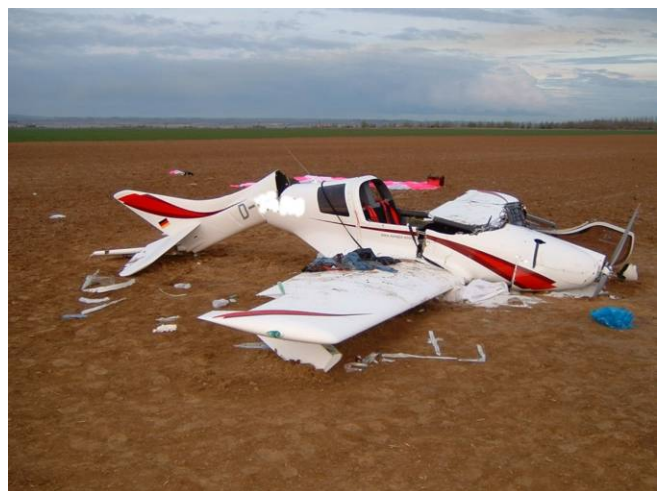
Übersicht Unfallstelle

Die VL-3D1 war in einem Winkel von 10°-15° auf den Boden geprallt. An der rechten Tragfläche fanden sich Farbantragungen und Profilabrieb des abgerissenen Bugrades. Das Hauptfahrwerk war abgeknickt.

Das Ultraleichtflugzeug schlug zuerst mit dem Bugrad auf. Das vordere Rohr des Bugrades war gebrochen und verbogen. Das Bugrad war nach hinten geknickt und abgesichert. Das schräg aufgekommene Vorderteil der VL-3D1 mit dem Motorträger war deformiert. Die oberen Träger waren aufschlagbedingt gebrochen.

Das Hauptfahrwerk war gebrochen. Im Cockpitbereich war die Seitenwand zerborsten. Der hintere Rumpfteil war abgeknickt.
