# Untersuchungsbericht

3X064-0/08  
Oktober 2009

Art des Ereignisses: Unfall  
Datum: 07. Juni 2008  
Ort: Altena-Hegenscheid  
Luftfahrzeug: Flugzeug  
Hersteller / Muster: Avions Pierre Robin / DR 400/160  
Personenschaden: Pilot tödlich verletzt  
Sachschaden: Flugzeug zerstört  
Drittsschaden: geringer Flurschaden  
Informationsquelle: Untersuchung durch BFU

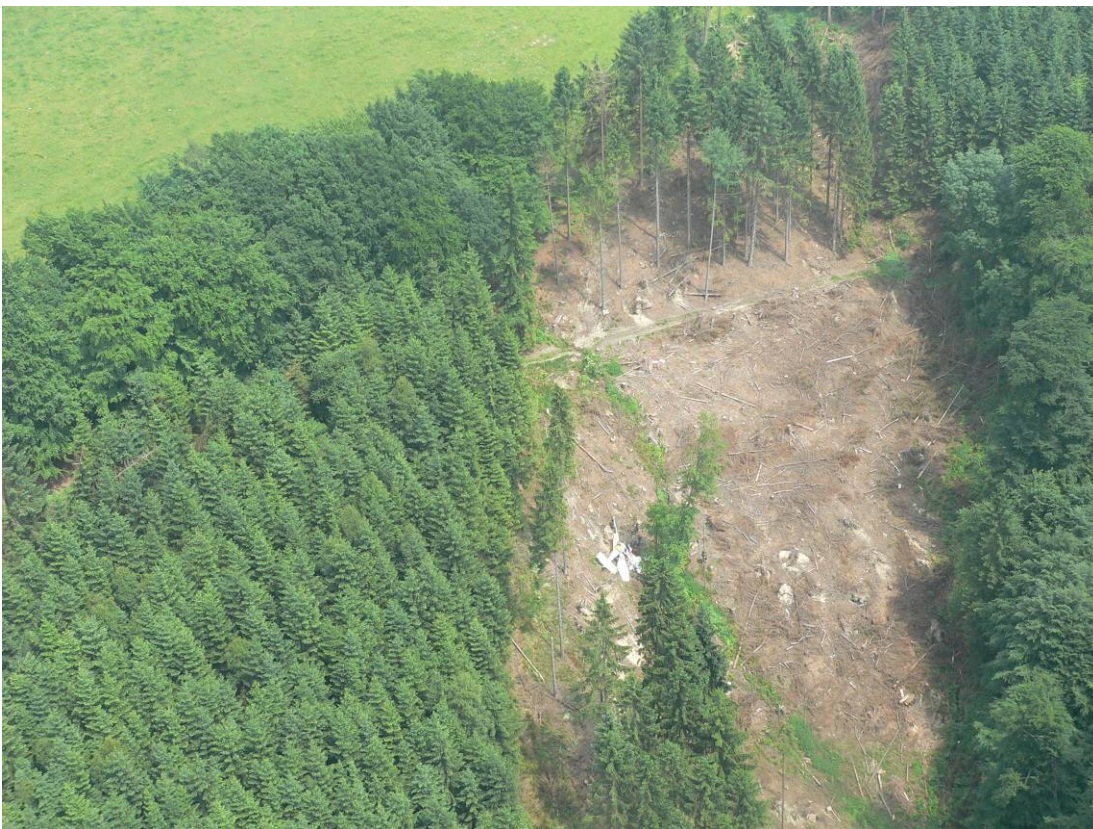
Die Unfallstelle befand sich auf einem Hang in ca. 300 m Entfernung vom Flugplatz ca. 30° nach rechts in Verlängerung der Piste 24. Das gerodete Gelände war ca. 120 m lang und 50 m breit. In diesem Bereich befanden sich noch einzelne Bäume und Baumstümpfe. Das Wrack lag in Richtung Nordost. Zwei in südöstlicher Richtung gelegene Nadelbäume mit ca. 15 cm Durchmesser waren auf halber Höhe durchtrennt.

Unfallstelle aus der Luft

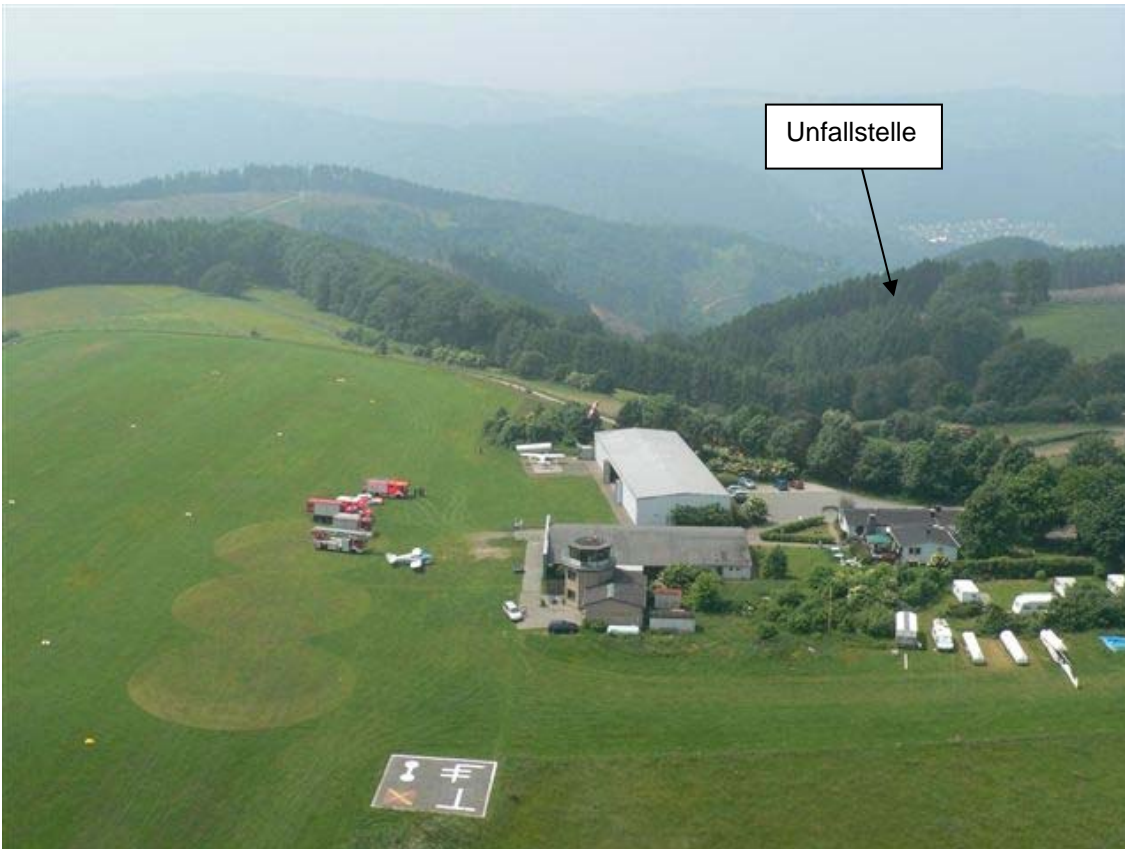
Die Lage und die Ausrichtung des Flugzeugwracks lassen den Schluss zu, dass der Pilot versuchte, eine Umkehrkurve zu fliegen oder ein nördlich des Flugplatzes gelegenes Notlandefeld zu erreichen. Das Gelände im Abflugbereich der Piste 24 besteht im Wesentlichen aus bewaldeten Hügeln, so dass nur wenige Notlandefelder zur Verfügung standen. Das Gelände im Bereich der Unfallstelle war für eine Notlandung nicht geeignet.

Blick in Startrichtung
