Untersuchungsbericht

Art des Ereignisses:	Unfall
Datum:	3. Mai 2009
Ort:	Kronach
Luftfahrzeug:	Segelflugzeug
Hersteller / Muster:	Elan Tovarna Sportnega Orodja / DG 300 Elan
Personenschaden:	Pilotin tödlich verletzt
Sachschaden:	Luftfahrzeug schwer beschädigt
Drittschaden:	keiner
Informationsquelle:	Untersuchung durch Mitarbeiter der BFU
Aktenzeichen:	BFU 3X047-09

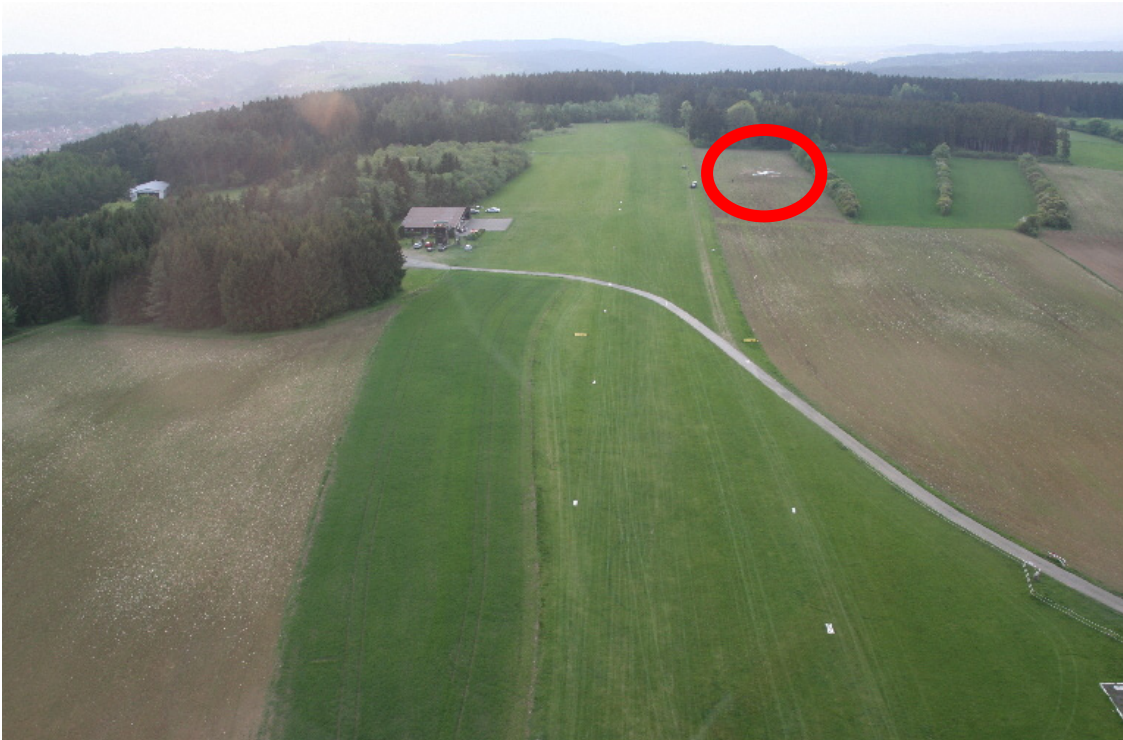
Flugplatzansicht in Startrichtung mit Unfallstelle

Die Unfallstelle befand sich ca. 500 m von der Startstelle entfernt im Bereich der nordwestlichen Platzgrenze auf einer Ackerfläche. Der seitliche Abstand zur Landebahn betrug ca. 30 m.

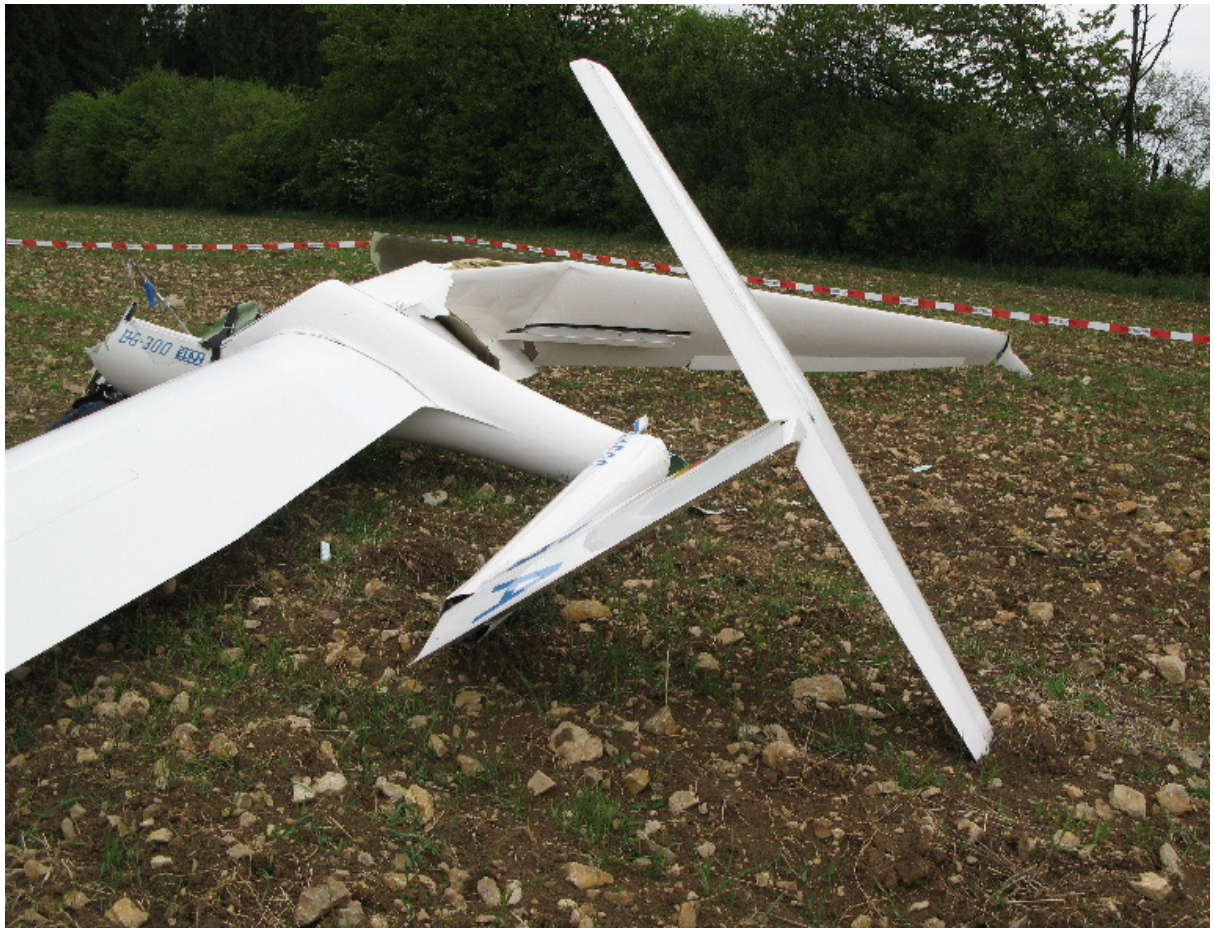
Die erste Bodenberührung des Segelflugzeuges fand mit der rechten Tragfläche 10,85 m von der Endlage des Wracks entfernt statt. Der Rumpf zeigte in Richtung 130°.

Der rechte Tragflügel war am Rumpf-Flügelübergang gebrochen und nach hinten abgedreht. Die Flügelvorderkante war um 90° nach hinten gedreht. Die Bremsklappe befand sich in ausgefahrener Position.

Die linke Tragfläche war mit dem Rumpf verbunden und wies keine größeren Schäden auf. Die Bremsklappe war eingefahren, aber nicht verriegelt.

Die Rumpfröhre war in der Mitte abgedreht. Der Cockpitbereich war zertrümmert.

Wrack an der Unfallstelle
