Untersuchungsbericht

Art des Ereignisses:	Unfall
Datum:	6. Mai 2009
Ort:	nördlich Dornum
Luftfahrzeuge:	1. Flugzeug 2. Flugzeug
Hersteller / Muster:	1. Cessna Aircraft Co. / Cessna 208 B 2. Cessna Aircraft Co. / Cessna FR 172 K
Personenschaden:	keiner
Sachschaden:	beide Luftfahrzeug schwer beschädigt
Drittschaden:	keiner
Informationsquelle:	Untersuchung durch Mitarbeiter der BFU
Aktenzeichen:	BFU 3X049-09

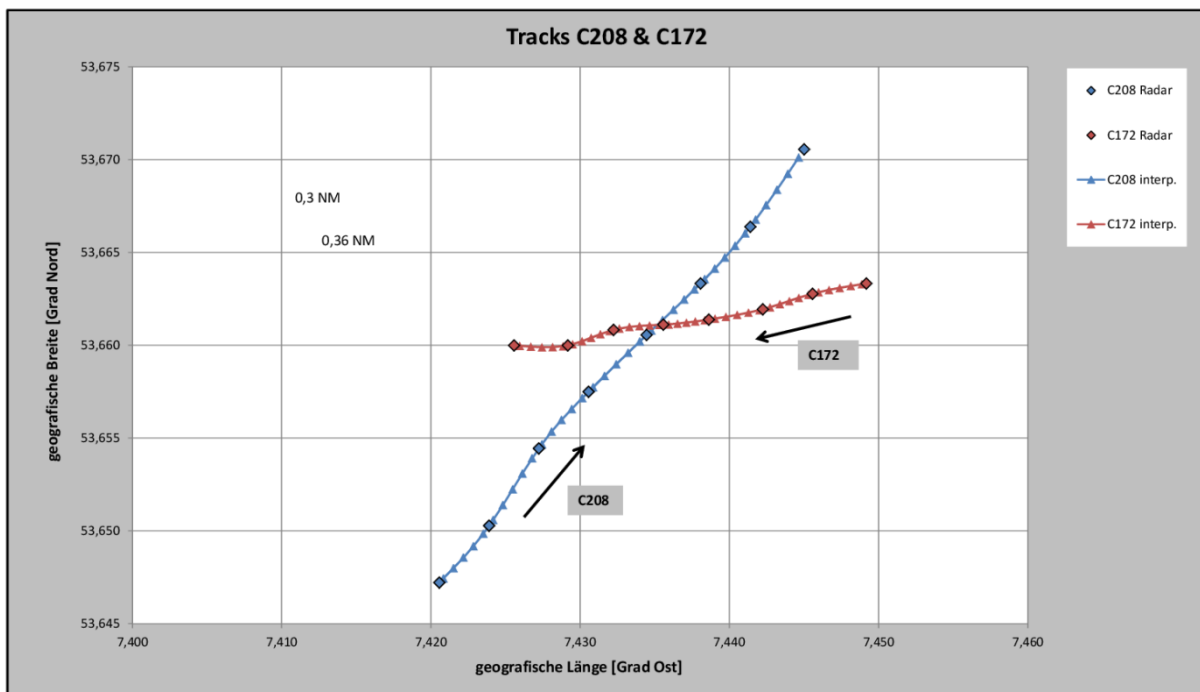
Radaraufzeichnung der Flugwege zwischen 11:15:46 Uhr und 11:16:20 Uhr

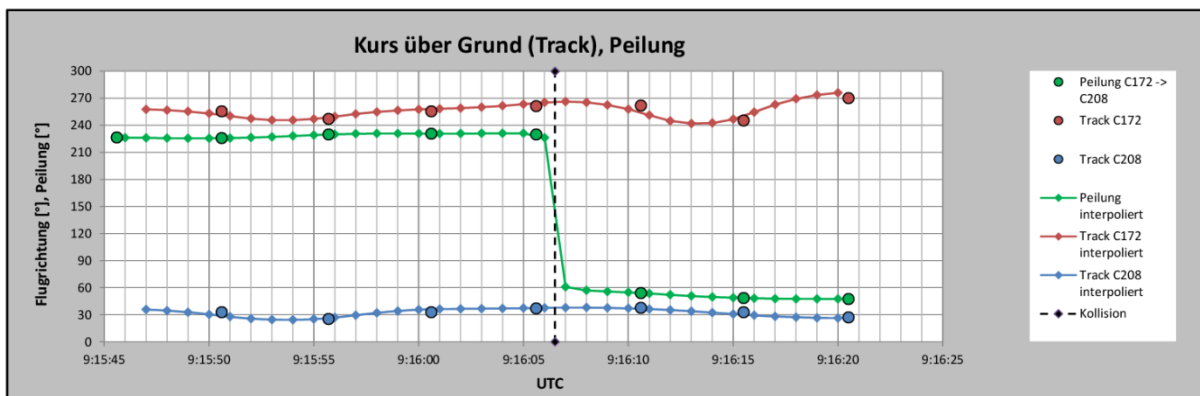
Die Cessna 172 bewegte sich auf einem mittleren Kurs über Grund (Track) von 256° , bei der Cessna 208 betrug der mittlere Track 32° . Beide Flugzeuge bewegten sich aufeinander zu mit einer mittleren stehenden Peilung von 224° .

Flugverlauf: Stehende Peilung (grüne Linie)

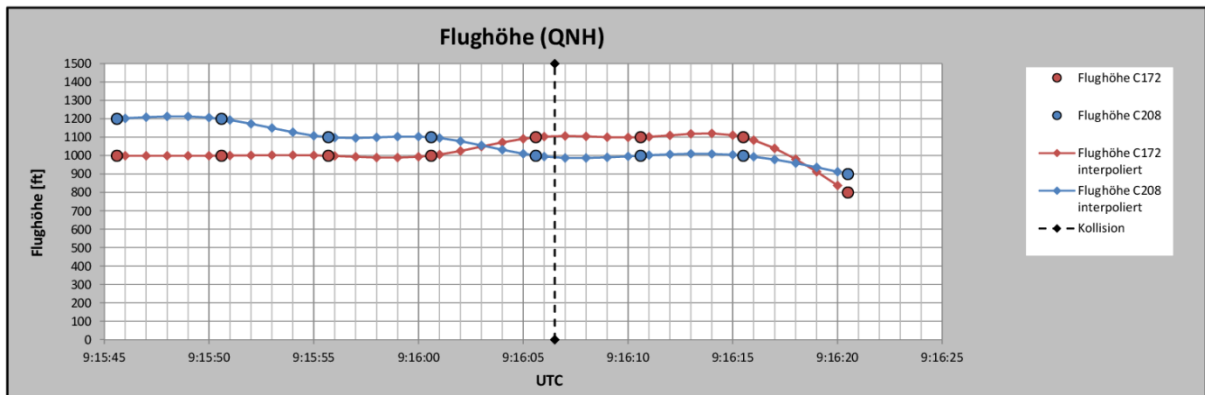
Die Cessna 208 befand sich im Sinkflug, die Cessna 172 im Horizontalflug.

Flugverlauf: Flughöhen

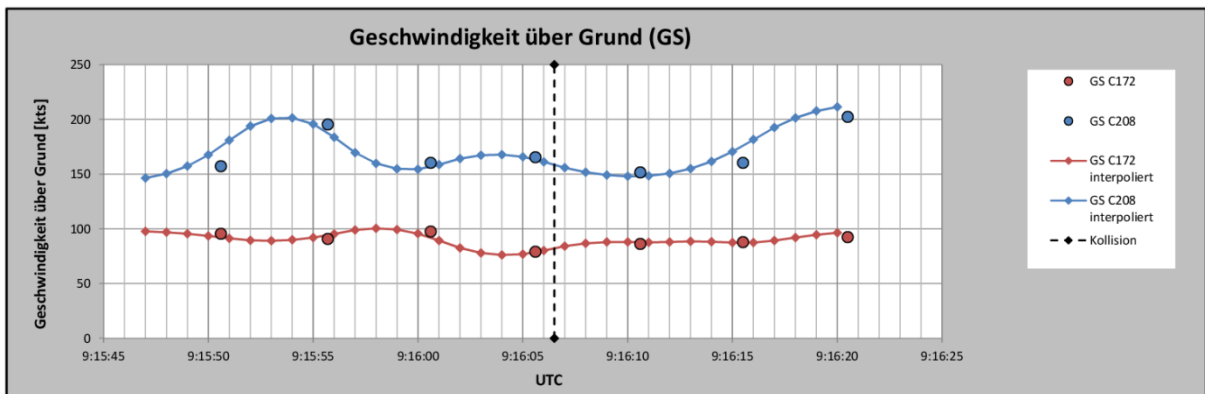
Die mittlere Geschwindigkeit über Grund betrug bei der Cessna 208 170 kt und bei der Cessna 172 90 kt.

Flugverlauf: Geschwindigkeiten über Grund

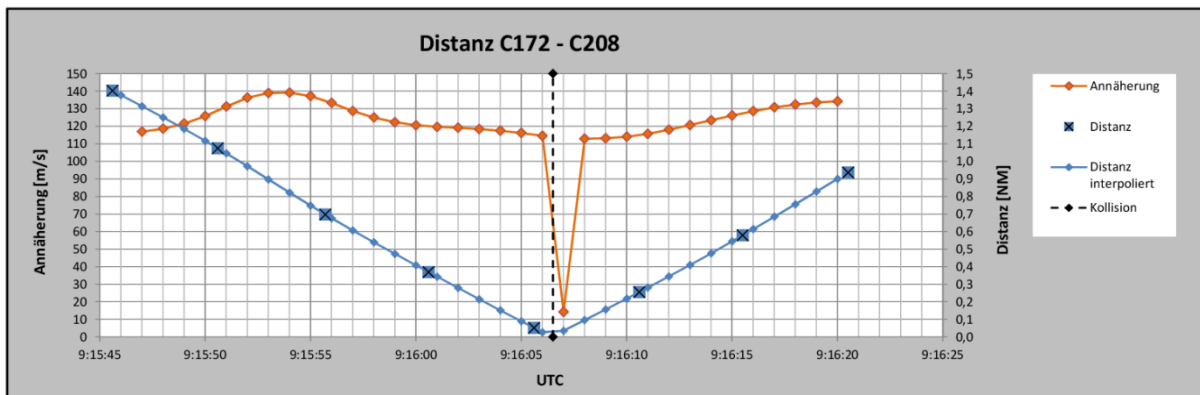
Die mittlere Annäherungsgeschwindigkeit betrug bis zur Kollision 125 m/s.

Flugverlauf: Annäherungsgeschwindigkeit
