# Untersuchungsbericht

Art des Ereignisses:	Unfall
Datum:	19. April 2010
Ort:	Flugplatz Karlsruhe / Baden-Baden
Luftfahrzeug(e):	Hubschrauber
Hersteller / Muster:	Hélicoptères Guimbal / Cabri G2
Personenschaden:	keiner
Sachschaden:	Luftfahrzeug schwer beschädigt
Drittsschaden:	keiner
Informationsquelle:	Untersuchung durch BFU
Aktenzeichen:	BFU 3X036-10

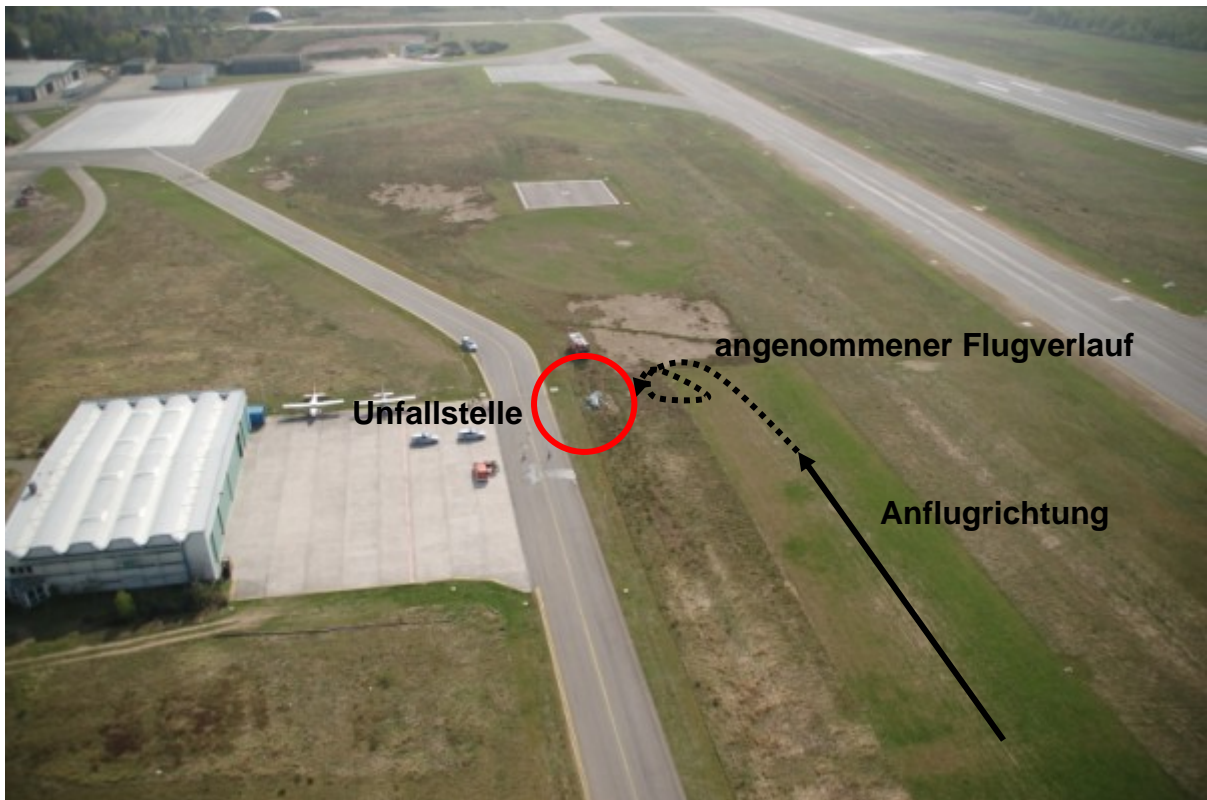
Die Unfallstelle befand sich am Verkehrsflughafen Karlsruhe / Baden-Baden in Nähe des Rollwegs Z nördlich des Hubschrauber-Landeplatzes.

Übersicht Unfallstelle

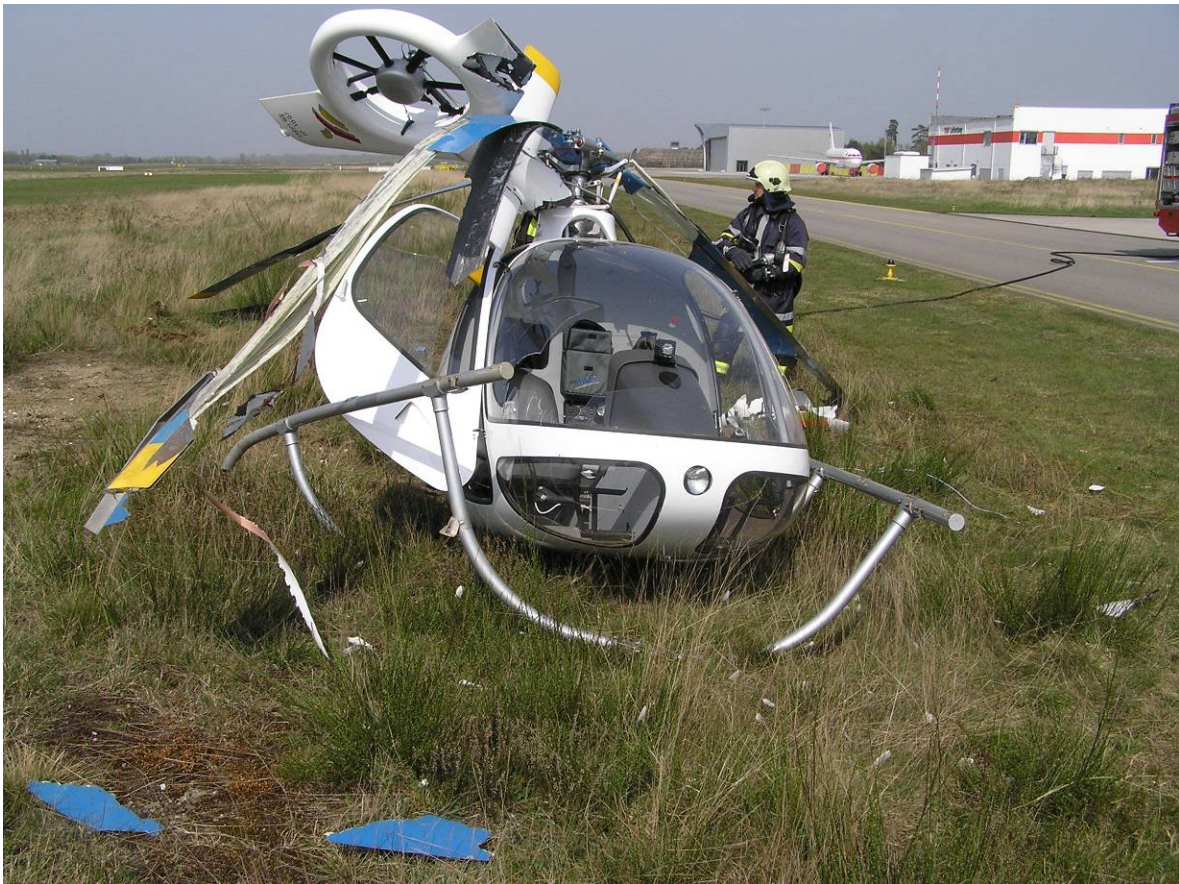
Der Hubschrauber lag in Richtung 200°. Das Kufenlandegestell lag umgeklappt vor dem Hubschrauber. Die Halterungslasche der hinteren Kufenquertraverse war aus dem Rumpf gerissen. Die vordere Quertraverse war im Bereich der rechten Rumpfhalterung abgerissen. Der Heckausleger samt der Fenestronantriebswelle war abgebrochen und nur noch über das Anlenkungskabel des Fenestrons mit der Rumpfzelle verbunden. Der Heckausleger lag auf dem Dach der Kabine vor dem Rotorkopf. Die Kabinenverglasung war auf der rechten Seite gebrochen. Am Fenestron waren drei Blätter beschädigt. Der Hecksporn war aus der unteren vertikalen Finne herausgebrochen. Alle drei Rotorblätter waren gesplittert und zum Teil abgebrochen. Die Steuerungseinrichtungen waren durchgängig angeschlossen. Die Ölstände befanden sich im Sollbereich. An der Unfallstelle lief kein Kraftstoff bzw. Öl aus. Es ergaben sich keine Hinweise auf einen technischen Mangel.

Wrack
