Untersuchungsbericht

Art des Ereignisses:	Unfall
Datum:	12. September 2010
Ort:	Abbesbüttel
Luftfahrzeug:	Heißluftballon
Hersteller / Muster:	Lindstrand Hot Air Balloons Ltd. / LBL 330A
Personenschaden:	acht Personen schwer verletzt, fünf Personen leicht verletzt
Sachschaden:	Luftfahrzeug schwer beschädigt
Drittschaden:	Schäden an Gebäuden, PKW und Zäunen
Informationsquelle:	Untersuchung durch Mitarbeiter der BFU
Aktenzeichen:	BFU 3X134-10

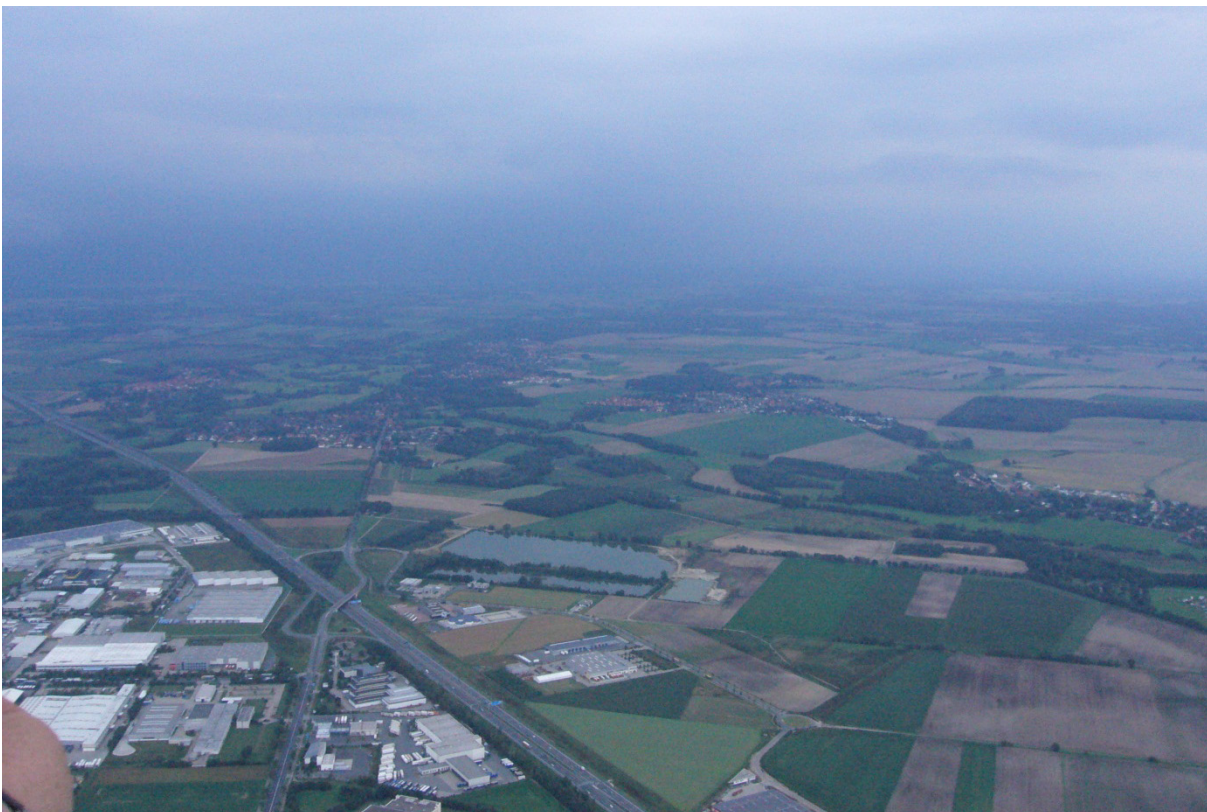
Wettersituation während der Fahrt, Blickrichtung Westnordwest

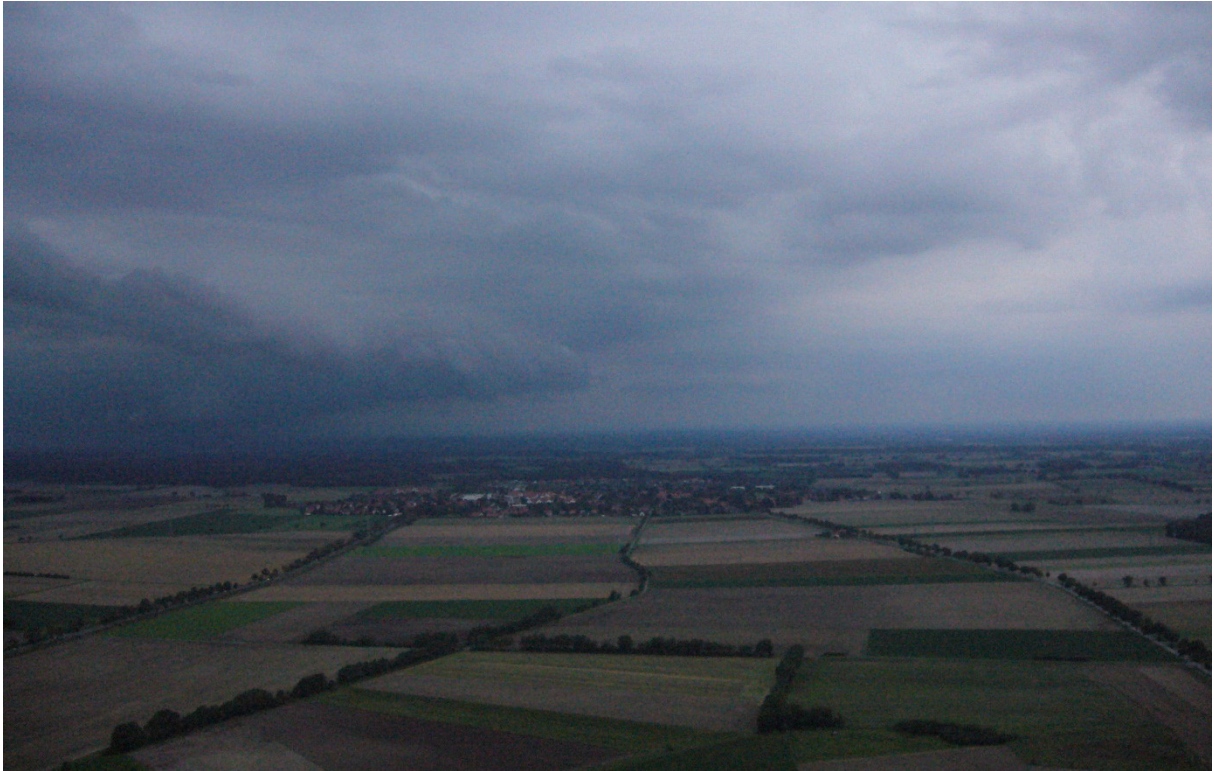
Entwicklung der Wettersituation während der Fahrt

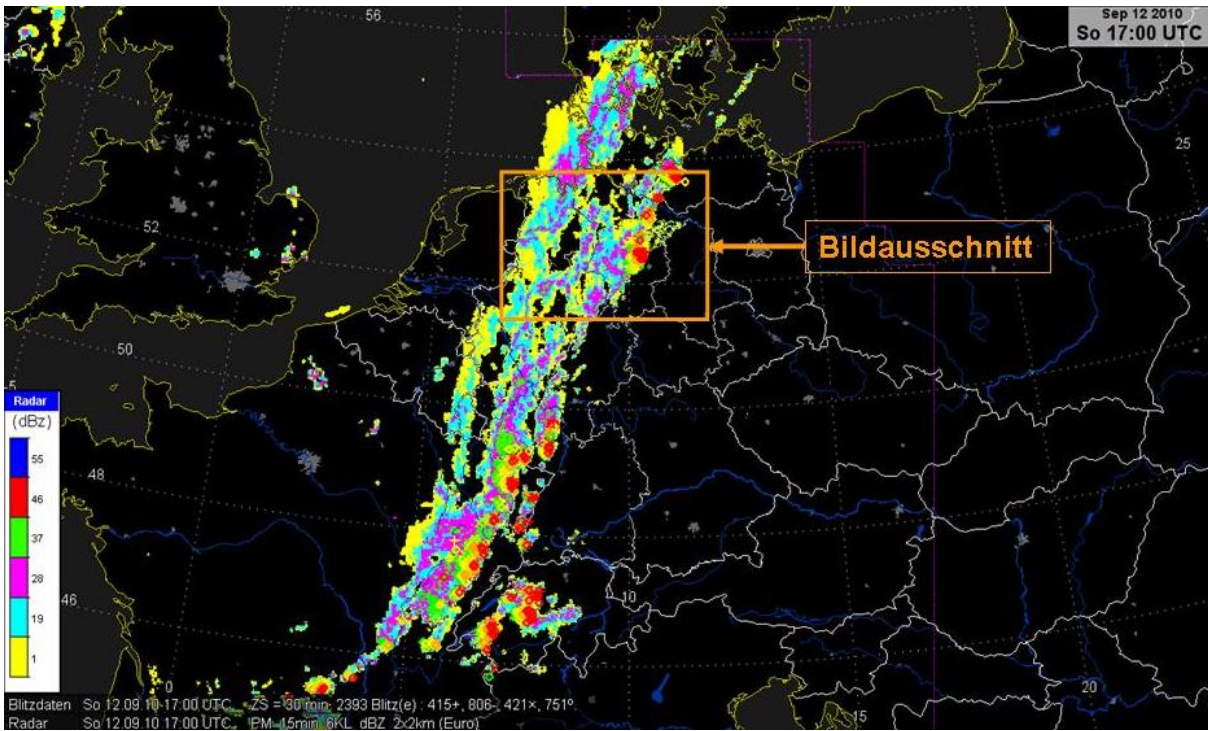
Laut Gutachten des DWD und den Daten der Wetterwarte Braunschweig fand zwischen 18:50 Uhr und 19:00 Uhr ein Windsprung mit Zunahme der Windstärke im Mittel mit ca. acht Knoten und Böen um 22 Knoten statt. Dieser Wind verstärkte sich noch bis 19:20 Uhr auf sein Maximum mit 15 Knoten im Mittel und 25 Knoten in Böen. Zum Startzeitpunkt traten im Raum Hannover kräftige Gewitter auf. Sie verlagerten sich linienartig, als sog. Squallines, bis zum Zeitpunkt der Landung weiter ostwärts bis in den Bereich des Landgebietes.

Regenradar und Blitze (rot) um 19:00 Uhr

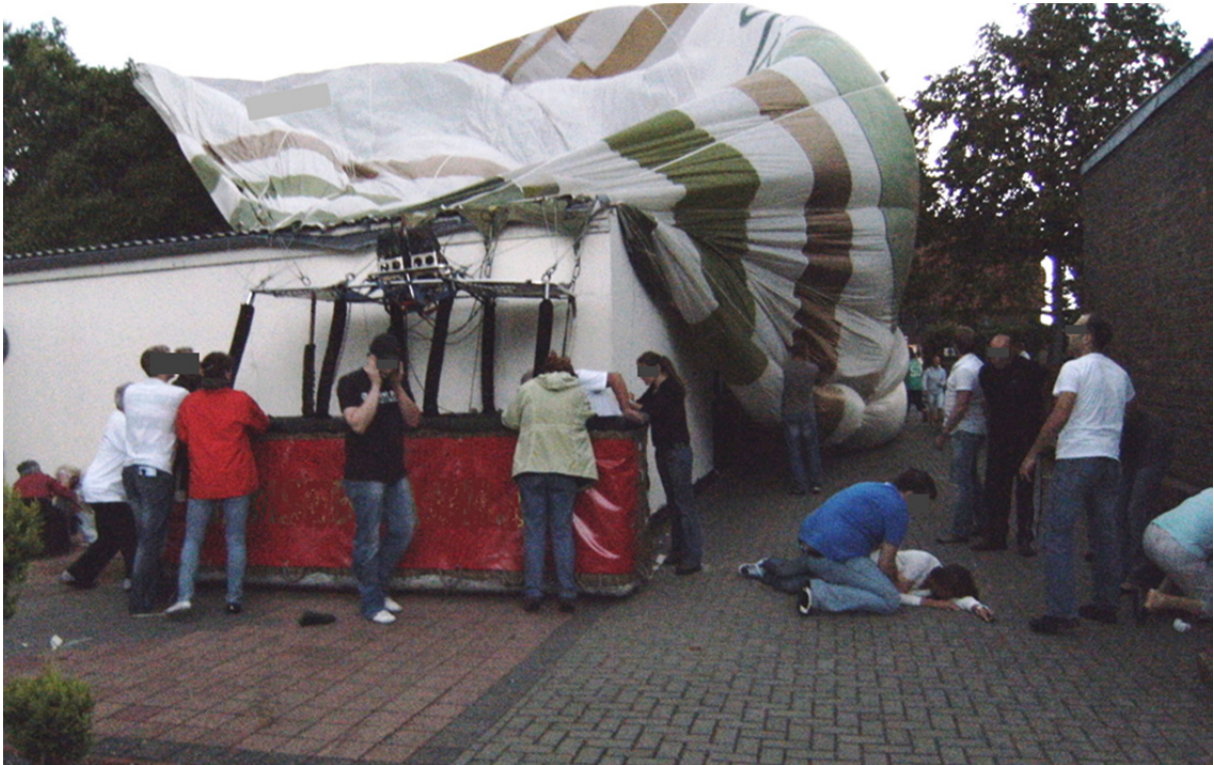
Das Aufsetzen erfolgte auf einem ebenen Wiesengelände. Dabei kam der Ballon für ca. ein- bis eineinhalb Minuten zum Stillstand. Plötzlich aufkommender Wind setzte den Ballon wieder in Bewegung und nach einer Strecke von ca. 65 m kollidierte der Korb mit einer ca. zwei Meter hohen Hecke und prallte anschließend gegen die Hauswand eines Hauses mit Flachdach. Der gesamte Ballon wurde über das Wohngebäude gezogen. Nach ca. 130 m durchschlug der Korb einen Maschendrahtzaun und prallte gegen einen massiven Schuppen. Anschließend wurde der Korb durch einen zweiten Maschendrahtzaun gezogen, überquerte ein Gartengelände um nach ca. 180 m mit einem massiven Metallzaun zu kollidieren und an einer Garage zum Stillstand zu kommen. Nach ca. 200 m legte sich die Ballonhülle über das Dach eines Wohngebäudes.

Endlage des Ballons

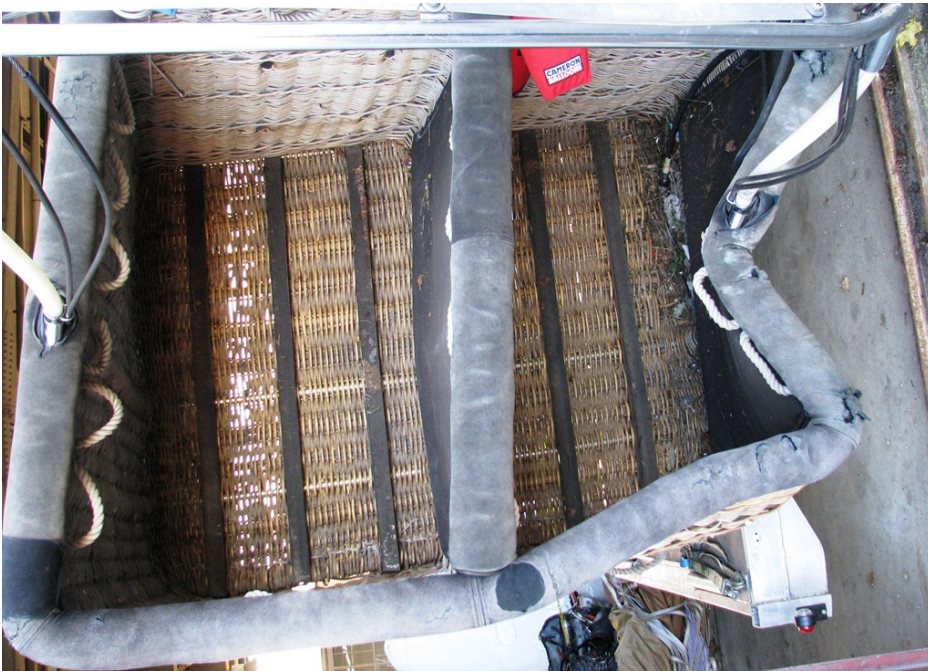
Der Edelstahlrahmen war im Bereich der Korbbrüstung deformiert.

Deformationen des Metallrahmens in einem Korbabteil

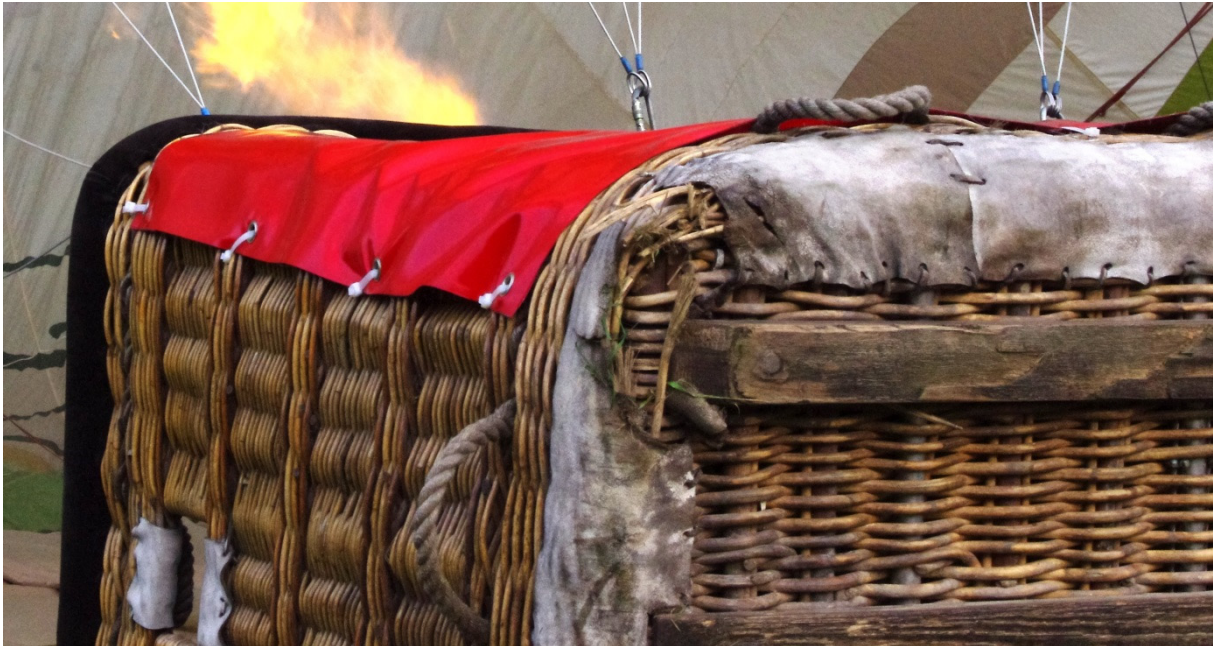
Das Korbgeflecht war am unteren Rand des Korbes gebrochen und teilweise auch verrottet. Die Schleifleisten am Korbboden waren auf der rechten Seite gespalten.

Sichtbar gebrochenes Geflecht am Korbboden (vor dem Start / Aufrüstvorgang)

Aufrüsten vom jeweiligen Piloten erkannt werden können. Auch vor der Unfallfahrt hätte der Pilot aufgrund seiner Erfahrung bei sorgsamer Vorflugkontrolle feststellen können, dass diese Beschädigungen zur Luftuntüchtigkeit führen müssen.

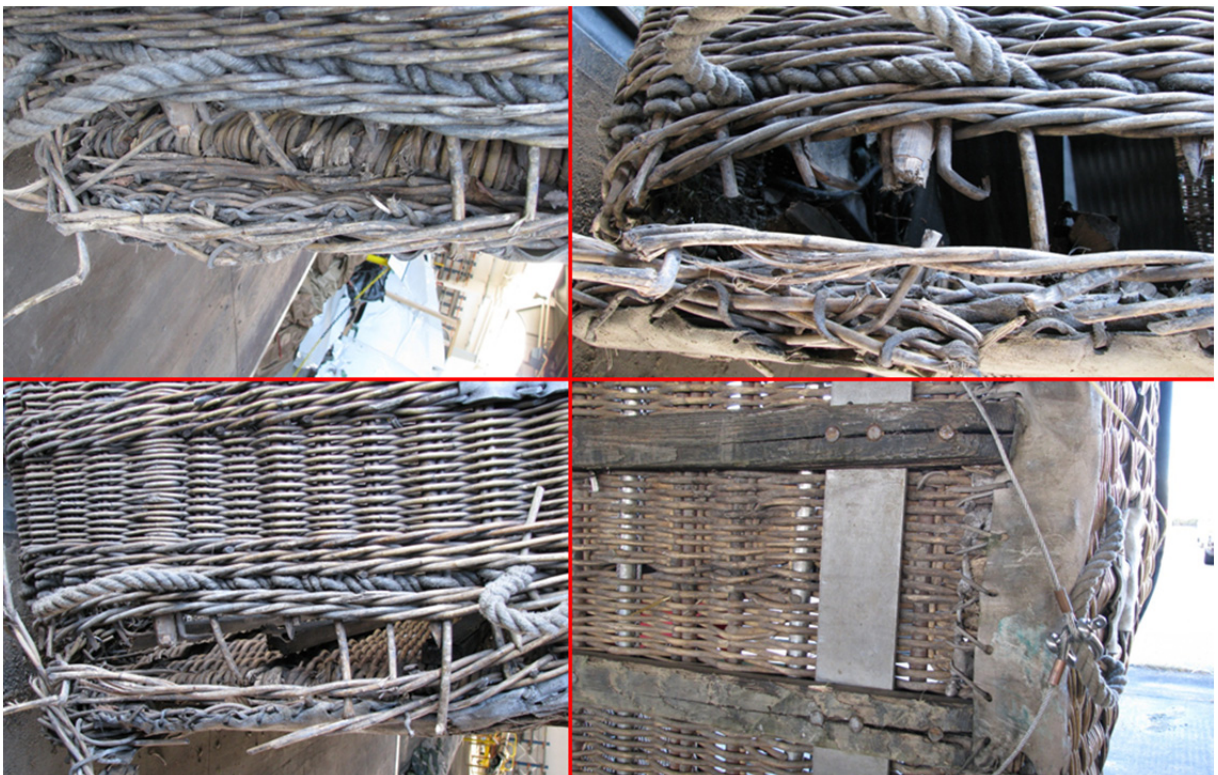
Zustand des Korbes im Bereich des unteren Geflechts nach dem Entfernen der Lederbekleidung - und am Korbboden

Der Korb wurde schwer beschädigt. Nach Entfernung der Korbmatten und der Lederverkleidung wurde teilweise verrottetes und gebrochenes Korbgeflecht sichtbar. Die Schleifleisten an der Unterseite des Korbbodens auf der rechten Seite waren gespalten, sodass es keinen Sicherheitsverbund mit den Leisten auf der Innenseite des Korbes mehr gab. Der Zustand der Brüche – Unterscheidung zwischen hellen, frischen und dunklen, alten Bruchflächen – ließ Rückschlüsse zu, dass diverse Vorschädigungen am Korb bzw. Korbgeflecht vor dem Unfall entstanden waren. Die letzte technische Prüfung des Korbes war am 16. Juni 2010 durchgeführt worden, also ca. zwölf Wochen vor dem Unfall. Diese war ohne Beanstandungen. Demnach müssen die Vorschädigungen in diesem Zeitraum eingetreten sein. Die gebrochenen Schleifleisten am Korbboden und die Brüche des Korbgeflechts hätten bei jedem

Die Ballonhülle ausgenommen, ergaben die Untersuchungen am Brenner einen mangelhaften Pflege- und Wartungszustand. Der Korb wurde im Rahmen der technischen Untersuchung am 25. Oktober 2010 für luftuntüchtig erachtet.

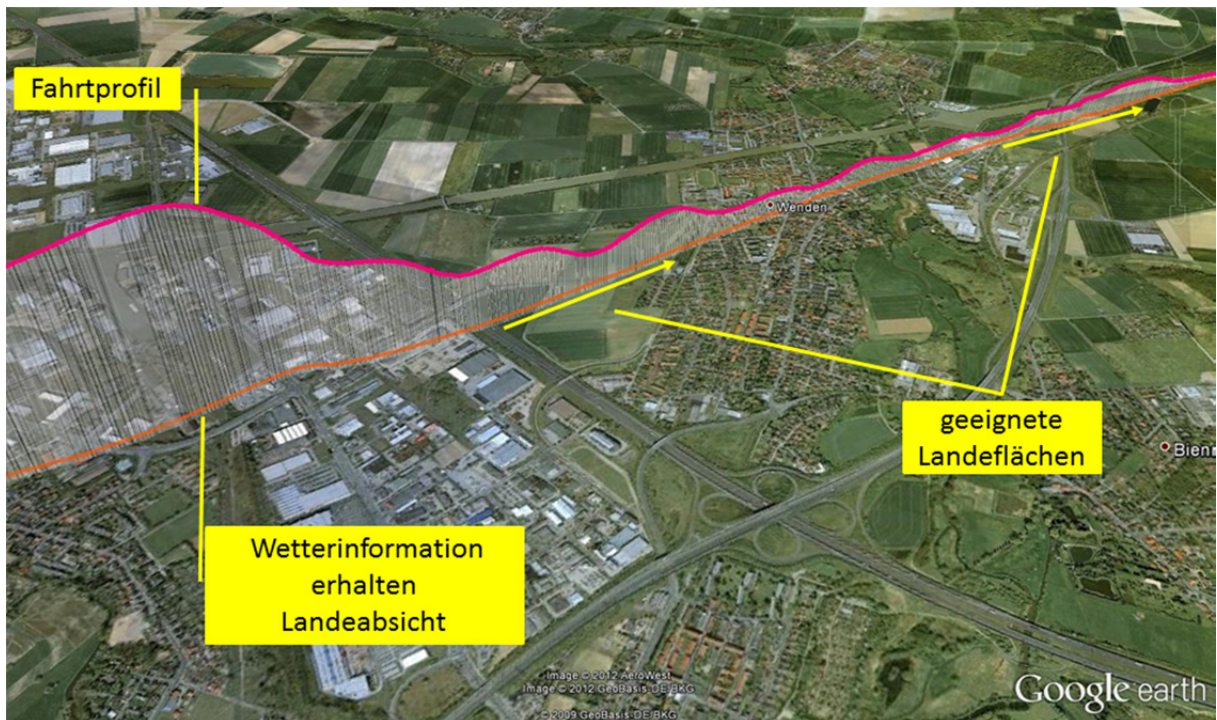
Verfügbare Landeflächen im weiteren Fahrtverlauf

Bei der anschließenden Fahrt in Höhen zwischen ca. 10 und 100 m GND erreichte er nach Überquerung von Feldern und einer Ortschaft weitere, gut geeignete Landeflächen, die der Pilot wiederum nicht zur Landung nutzte.

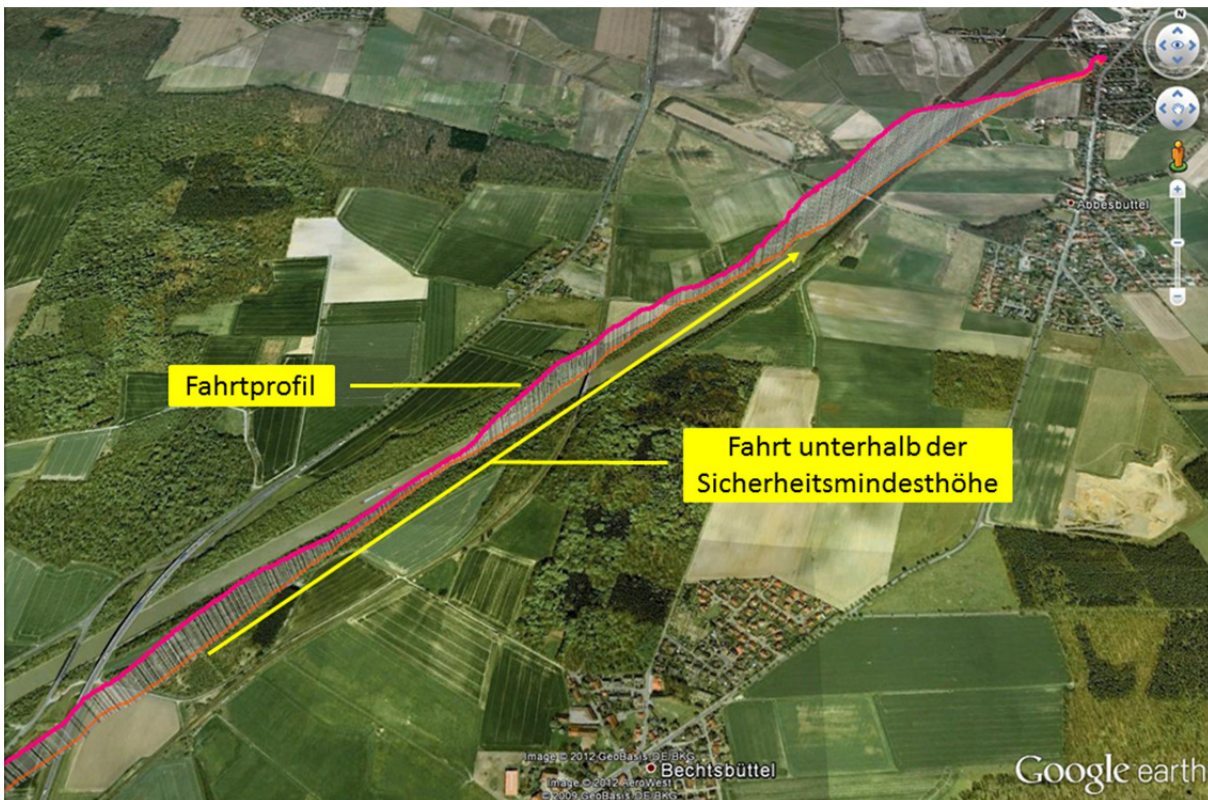
Bis zum Erreichen des beiderseits bewaldeten Schiffahrtskanals hatte er somit drei gut geeignete Landegebiete überfahren und hätte spätestens hier Höhe gewinnen müssen, um die Mindestsicherheitshöhe von 150 m über Grund einzuhalten.

Fahrtpfad über dem Schifffahrtskanal
