Untersuchungsbericht

Art des Ereignisses:	Unfall
Datum:	12. August 2012
Ort:	Kirchzarten
Luftfahrzeug:	Segelflugzeug
Hersteller / Muster:	Alexander Schleicher Segelflugzeugbau / ASK 23 B
Personenschaden:	Luftfahrzeugführer leicht verletzt
Sachschaden:	Luftfahrzeug schwer beschädigt
Drittschaden:	keiner
Informationsquelle:	Untersuchung durch Beauftragte der BFU
Aktenzeichen:	BFU 3X112-12

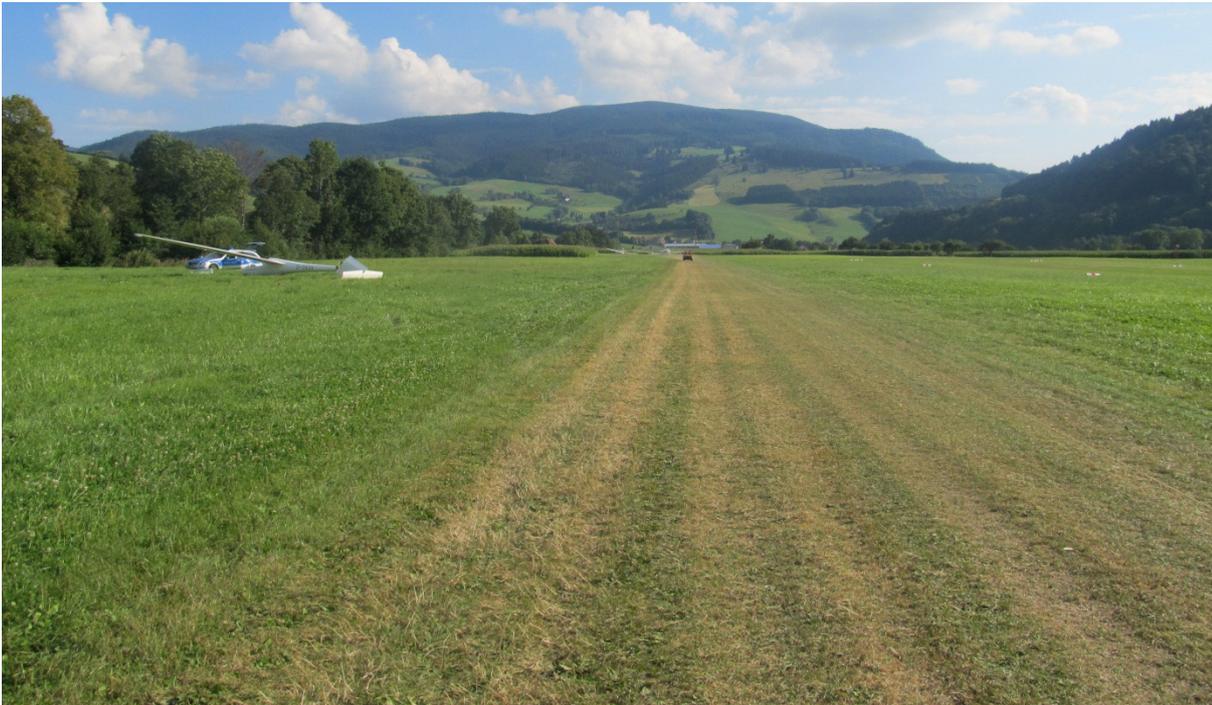
Landung auf der Seilauslegebahn, Richtung 18, Endlage des Segelflugzeuges

Der Flugschüler sagte aus, dass er sich für die Landung auf der Seilauslegebahn entschlossen hatte. In ca. vier bis fünf Meter Höhe habe er die Landeklappen ausgefahren und sei von der großen Wirksamkeit überrascht worden, das Segelflugzeug sei „nach unten weggesackt“. Daraufhin habe er die Landeklappen wieder eingefahren. Das Segelflugzeug setzte mehrmals hart auf und drehte sich beim letzten Aufsetzen abrupt um die Hochachse ca. 90° nach links, bevor es zum Stillstand kam.

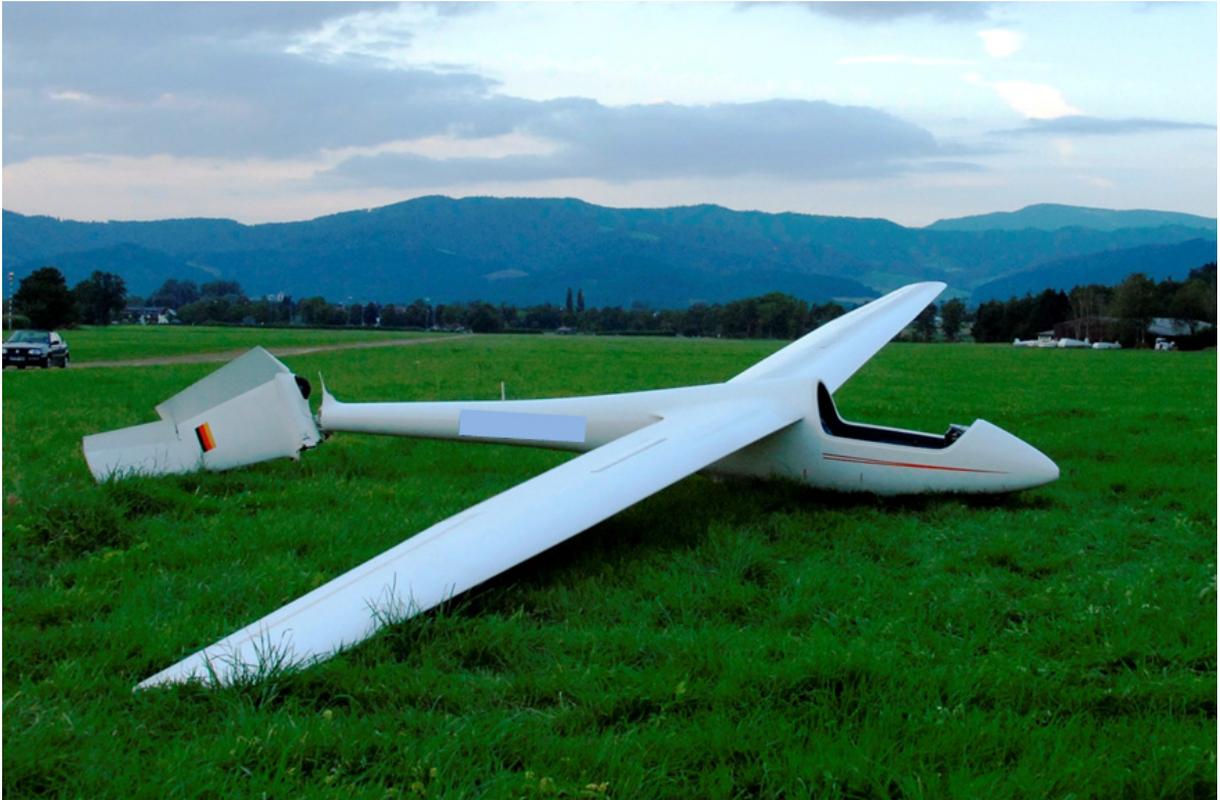
Am Segelflugzeug war die Rumpfröhre unmittelbar am Leitwerk gebrochen. Im Bereich der Kabine war die Rumpfschale an der Unterseite gebrochen. Die Verglasung der Kabinenhaube war linksseitig eingerissen. Der Haubenrahmen war verzogen und das Gewebe des Haubenrahmens war im Bereich des rechten Führungsbolzens der Haubenverriegelung gerissen.

Beschädigtes Segelflugzeug
