# Untersuchungsbericht

Art des Ereignisses:	Unfall
Datum:	28. Mai 2012
Ort:	Parchim
Luftfahrzeug:	Flugzeug
Hersteller / Muster:	Diamond / DA 42 Twin Star
Personenschaden:	Pilot und ein Fluggast schwer verletzt zwei Fluggäste tödlich verletzt
Sachschaden:	Luftfahrzeug zerstört
Drittschaden:	Flurschaden
Aktenzeichen:	BFU CX009-12

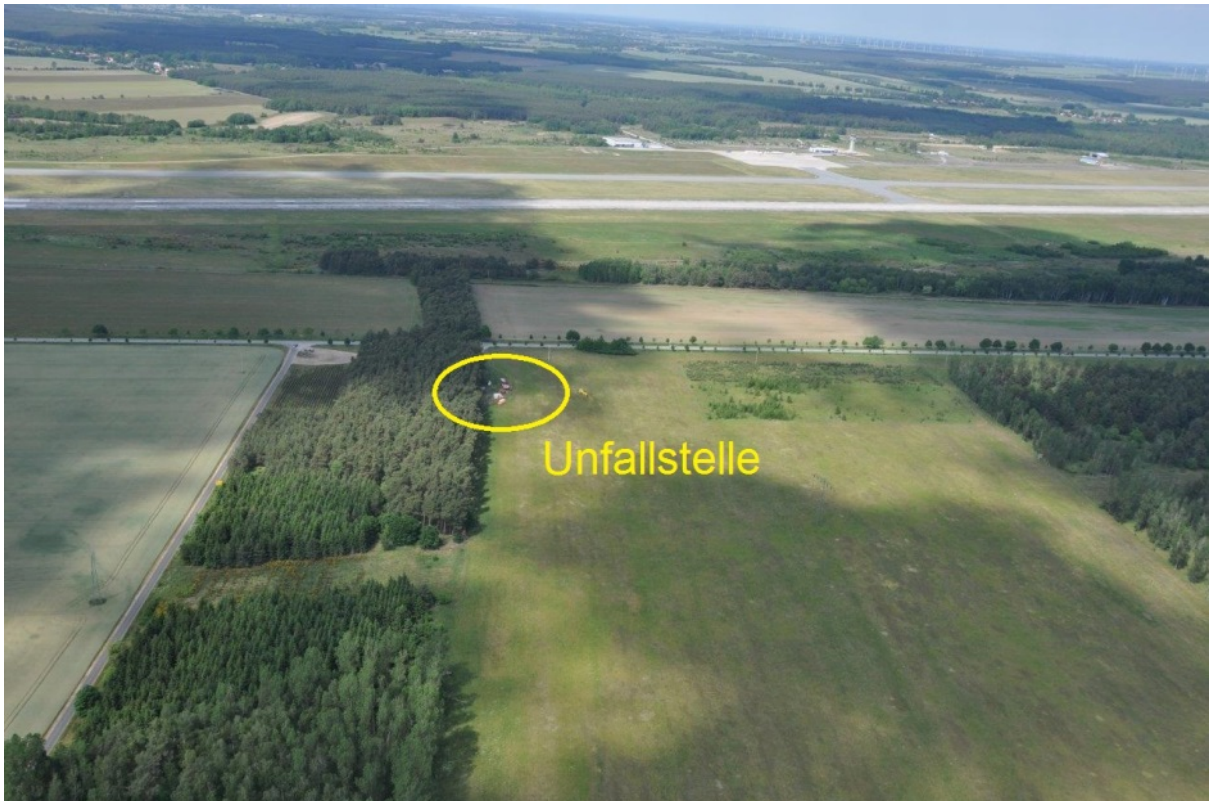
Übersicht Unfallstelle, Blickrichtung Nord

Das Hauptwrack lag in Rückenlage in der ersten Baumreihe eines an eine Wiese angrenzenden Waldstückes.

Die ersten Bodenspuren begannen 34 m vor der ersten Baumreihe des Waldstückes und verliefen in einer Ausrichtung von 210° zum Waldstück. Spuren einer Bodenberührung mit Teilen der rechten Triebwerksgondel wurden 11 Meter weiter gefunden. Zwei Meter danach waren Spuren einer Berührung des Rumpfbugs sichtbar und kurz dahinter befand sich ein Trümmerfeld mit Teilen des vorderen Gepäckfaches. Nach einer ca. acht Meter langen Rutschstrecke lag das abgerissene Bugfahrwerk an einem quer liegenden Baumstamm.

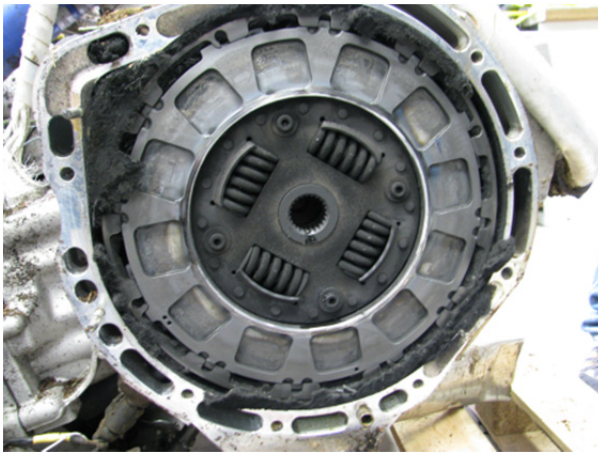
Kurbellwellenseite

Das Triebwerk wurde durch die BFU beim Hersteller weiter untersucht. Nach der Demontage des Getriebes wurde festgestellt, dass sich im Getriebegehäuse eine größere Menge faserartigen Materials befand. Die Reibscheibe war fast vollständig verschlissen. An den Rändern der Reibscheibe zeigten sich Einrisse. Auf dem Abschlussdeckel der Getriebeeingangswelle waren Spuren einer offensichtlich an der Welle ausgetretenen Flüssigkeit ersichtlich. Außerdem war auf dem Deckel eine Schleifspur zu erkennen, die ebenfalls auf der Innenseite sichtbar war. Weitere Untersuchungen an dem Wellendichtring zeigten unterschiedliche Riefen auf der Dichtungsfläche.

Die Untersuchung ergab, dass die, vierzig Sekunden nach dem Setzen der Startleistung, von der FADEC dokumentierte Überdrehzahl des rechten Triebwerkes aufgrund einer Verschmutzung der Kupplung durch Öl entstanden war. Diese Verschmutzung wurde wahrscheinlich durch den beschädigten Dichtring verursacht. Die Ursache für den defekten Dichtring konnte nicht festgestellt werden.

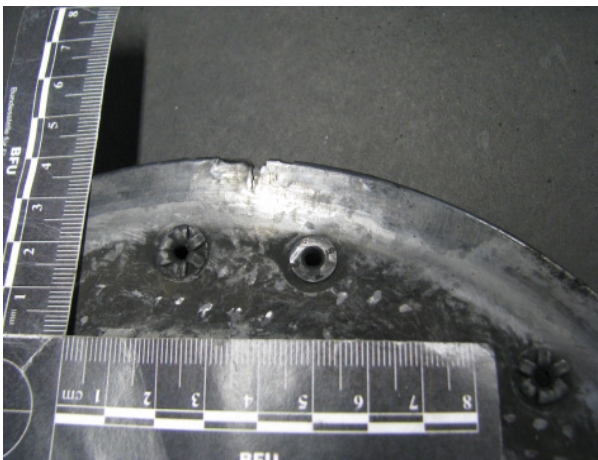
Eingerissene Reibscheibe

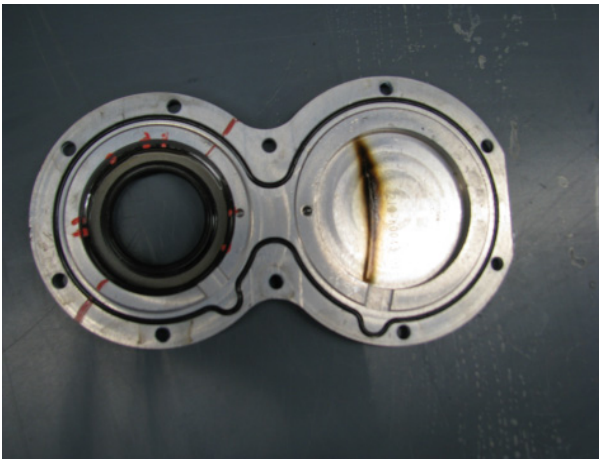
Innenseite Abschlussdeckel mit Schleifspur

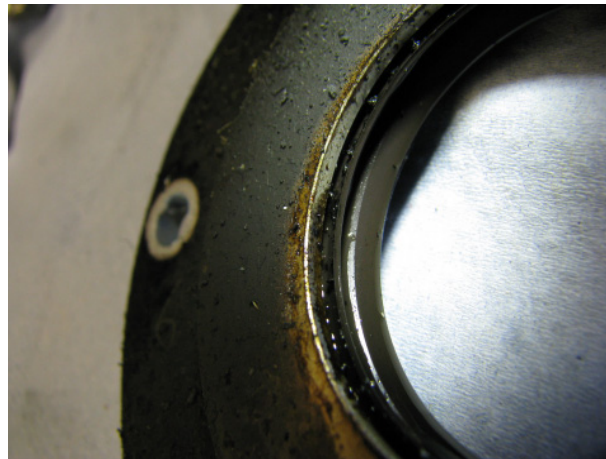
Öl im Wellendichtring

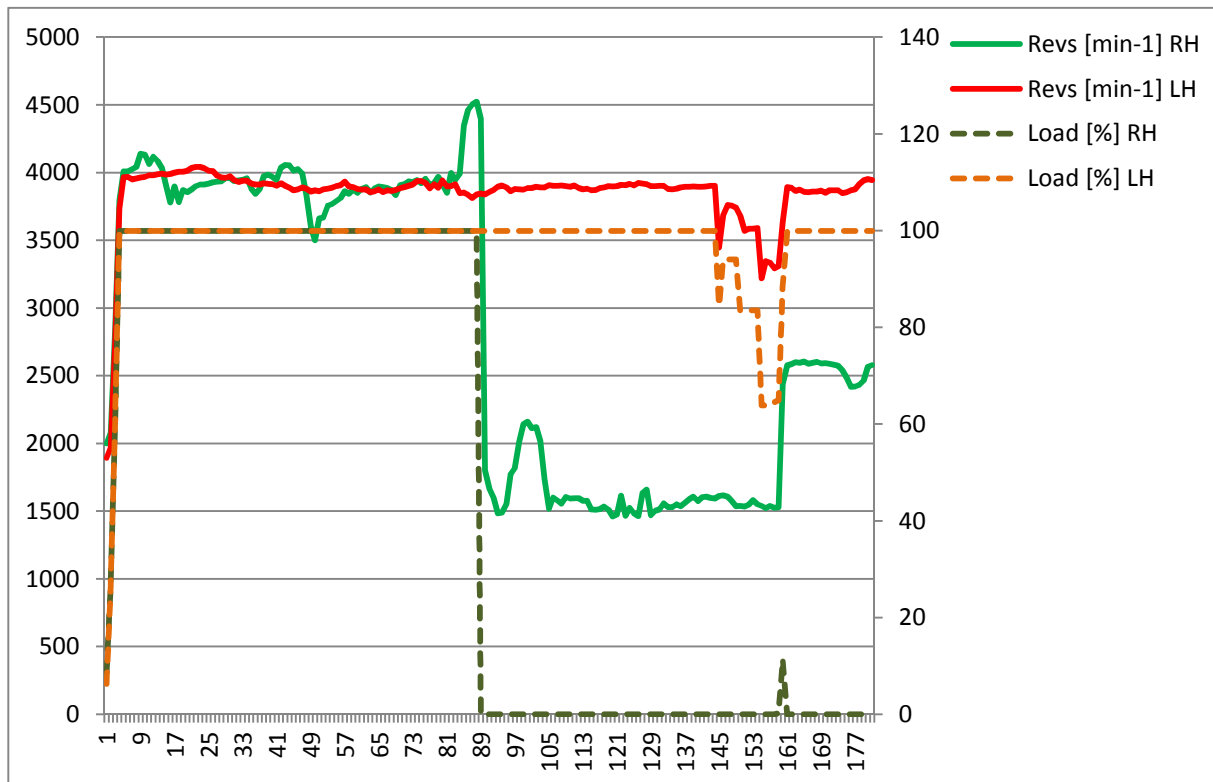
Die FADEC-Daten zeigten auf dem rechten Triebwerk eine langsam, stetig ansteigende Überdrehzahl bis auf  $4\,517\text{ min}^{-1}$  Triebwerkdrehzahl (entspricht einer Propellerdrehzahl von  $2\,673\text{ min}^{-1}$ ), anstatt  $3\,887\text{ min}^{-1}$  Triebwerkdrehzahl (entsprechend  $2\,300\text{ min}^{-1}$  Propellerdrehzahl). Die Überdrehzahl begann etwa 40 s und endete ca. 85 s nach dem Umlegen der Hebel auf Vollgas. Danach zog der Pilot den Leistungshebel des rechten Triebwerks komplett zurück (LOAD auf 0 %). Die in diesen 85 s erreichte Höhe entsprach einem Druckunterschied von 16 mbar. Auf dem rechten Triebwerk stellte sich eine Drehzahl von  $1\,500\text{--}1\,600\text{ min}^{-1}$  Triebwerkdrehzahl ein, was ungefähr der Leerlaufdrehzahl entspricht. Etwa 78 s nachdem der Pilot die Leistungsvorgabe auf 0 % reduziert hatte, wurde diese kurzfristig auf 11 % erhöht. Die Drehzahl stieg auf  $2\,447\text{ min}^{-1}$  Triebwerkdrehzahl an und blieb auf diesem Wert, obwohl die Leistungsvorgabe nach einer Sekunde wieder reduziert wurde.

Parameter beider Triebwerke Unfallflug am 28.05.2012

Konstruktiv bedingt waren die Zeitmarken der beiden FADEC nicht synchronisiert. In der Darstellung wurde der Zeitpunkt der Leistungserhöhung zusammengelegt (Beginn des Take-off Runs). Daraus ergab sich eine Laufzeit von ca. 3 min für beide Triebwerke. Die Datenaufzeichnung beider Triebwerke endete abrupt. Die Drehzahlen der Triebwerke betragen zum Zeitpunkt des Aufzeichnungsendes:

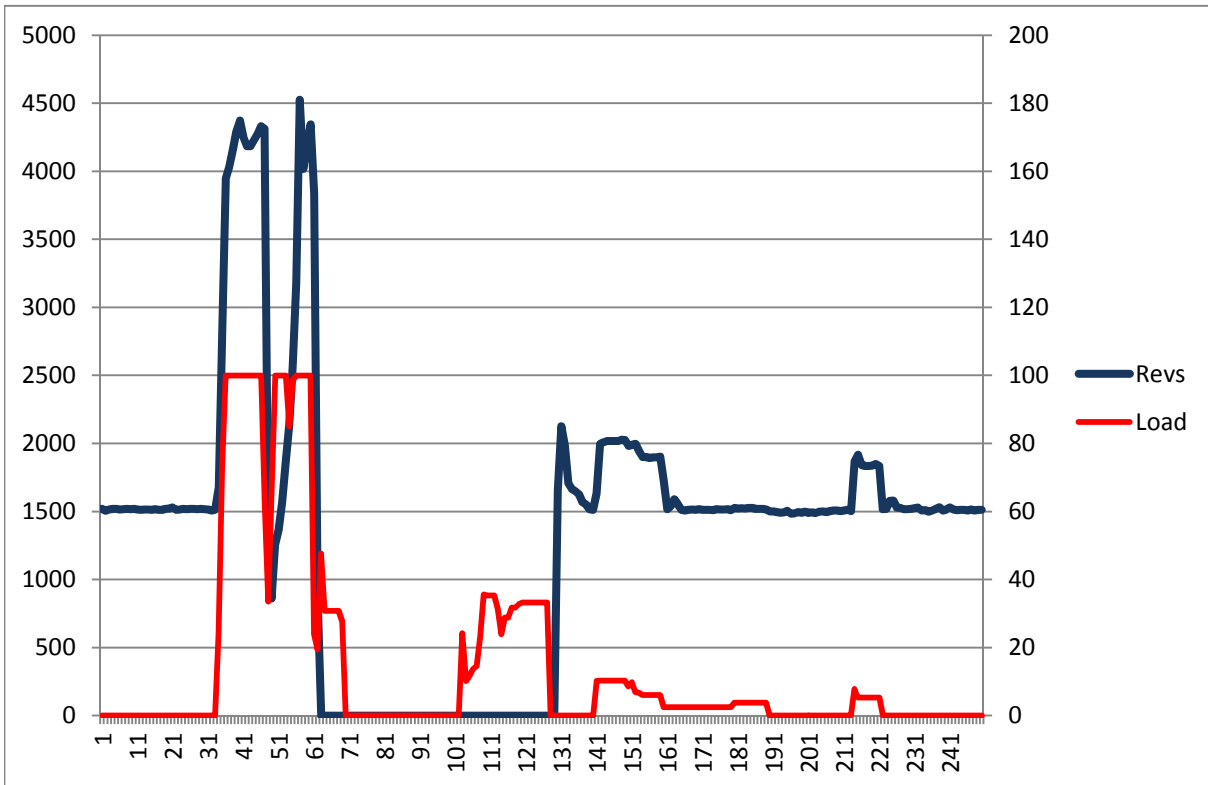
Bereits beim Startversuch am 24.05.2012 auf Sylt kam es zu Problemen mit dem Motor, die zum Startabbruch führten. Aus den FADEC-Daten war zu erkennen, dass für einen Zeitraum von 12 s und dann kurzzeitig für 4 s die maximale Propellerdrehzahl von  $2\,300\text{ min}^{-1}$  (entspricht  $3\,887\text{ min}^{-1}$  Motordrehzahl) überschritten wurde. Der Pilot reagierte jeweils mit einer Rücknahme des Leistungshebels. Unmittelbar darauf fiel laut Aufzeichnung die Drehzahl auf null.

Parameter Startlauf Triebwerk rechts am 24.05.2012

Nach Auffassung der BFU zeigen die Daten der FADEC beim Startabbruch am 24.05.2012, dass es bereits hier zum kurzzeitigen Rutschen der Kupplung gekommen war. Die maximale Startdrehzahl wurde zweimal überschritten, obwohl sich das Flugzeug in der Anrollphase befand und deshalb die Geschwindigkeit gering war. Es ist somit aus Sicht der BFU sehr wahrscheinlich, dass auf Sylt das gleiche technische Problem vorgelegen hat.
