Untersuchungsbericht

Art des Ereignisses:	Unfall
Datum:	1. Februar 2014
Ort:	Verkehrslandeplatz Augsburg
Luftfahrzeug:	Hubschrauber
Hersteller / Muster:	Hélicoptères Guimbal / Cabri G2
Personenschaden:	keiner
Sachschaden:	Luftfahrzeug schwer beschädigt
Drittschaden:	keiner
Informationsquelle:	Untersuchung durch Beauftragte der BFU
Aktenzeichen:	BFU 3X002-14

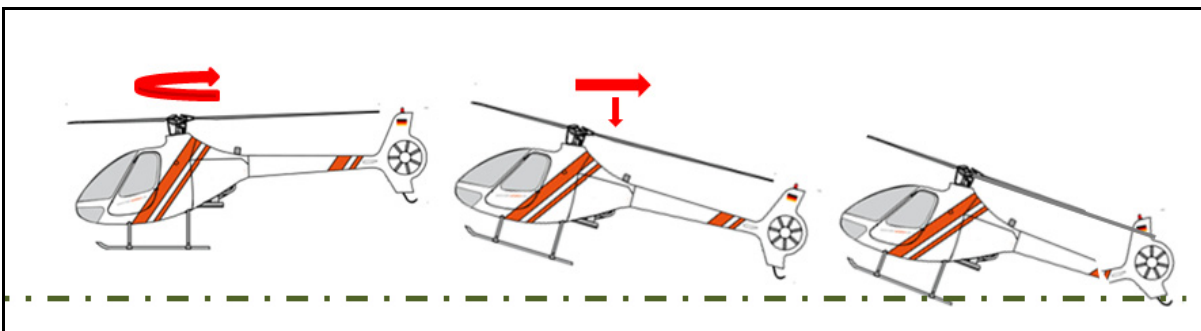
Der Fluglehrer gab an, dass nach einer Drehung von ca. 90° der Flugschüler ihn darauf hinwies, dass etwas nicht stimme. Er habe dann versucht, den Hubschrauber wieder unter Kontrolle zu bekommen. Zuerst durch Betätigung des linken Pedals und dann durch Fahrtaufnahme. Dieser Vorgang musste wegen der Nähe zu Hindernissen abgebrochen werden. Daraufhin habe er den drehenden Hubschrauber bewusst auf dem Boden abgesetzt. Hierbei brach das Heck nach oben und der Hauptrotor schlug durch den oberen Teil der vertikalen Finne.

Übersicht Ablauf des Unfalls

Ein Vorfeldmitarbeiter hatte mehrere Drehungen des Hubschraubers um die Hochachse beobachtet, bevor dieser hart aufsetzte.

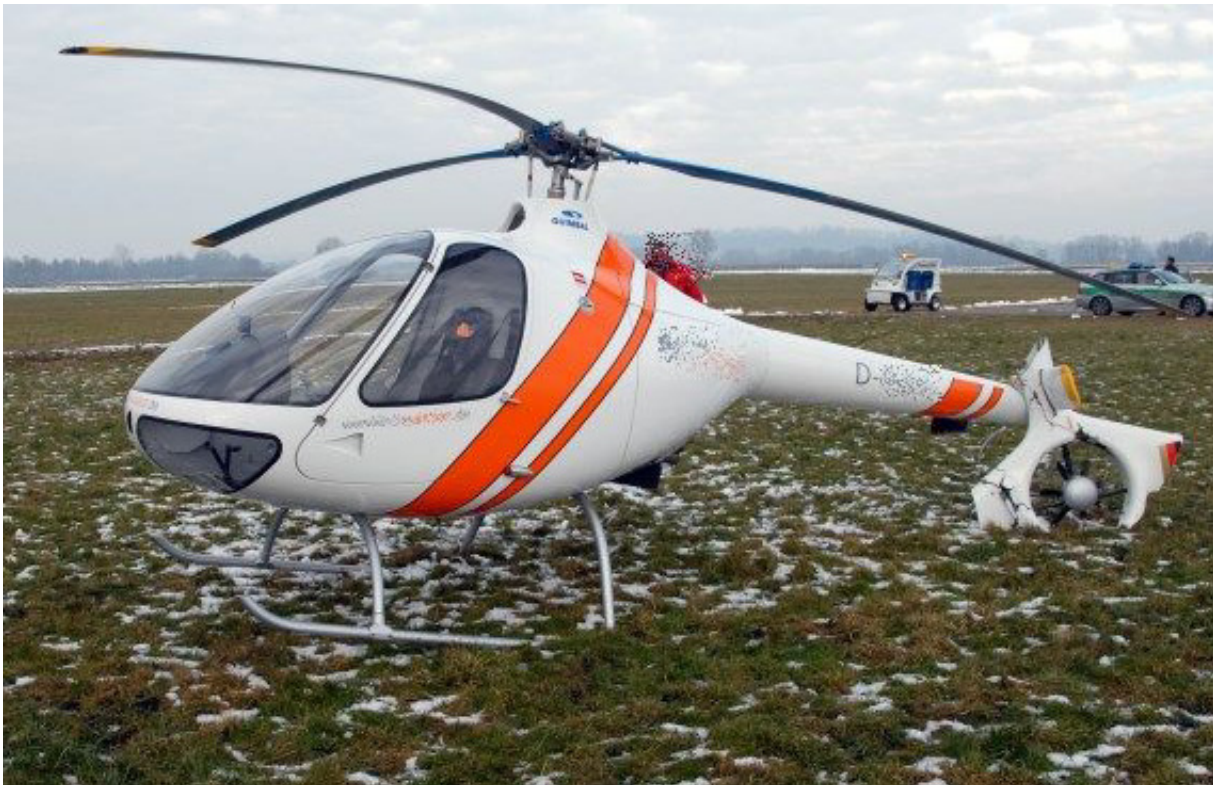
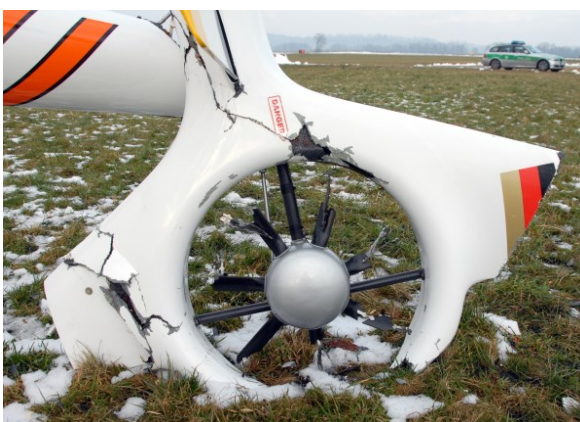
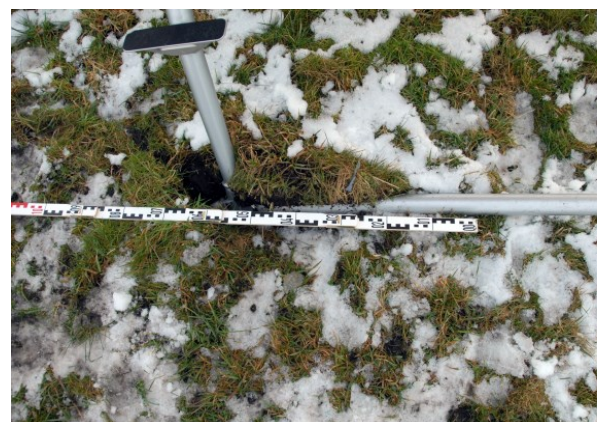
Der Hubschrauber stand ca. in Richtung 250° nach hinten geneigt auf der Grasfläche der X-Ray-Area am Verkehrslandeplatz Augsburg.

Die Kufenenden waren bis zur hinteren Quertraverse in die Grasnarbe eingedrungen. Die aufgerissene Grasnarbe ragte von links über die Kufenenden hinweg. Das Heck war vor dem Höhenleitwerk abgebrochen. Die vertikale Finne war im oberen Bereich abgeschlagen (siehe Fotos). Das abgetrennte Stück lag ca. 8 m südlich des Hub-

schraubers. Der untere Teil der vertikalen Finne war gestaucht. Der abgebrochene Hecksporn lag ca. 12 m nördlich des Hubschraubers. Am Fenestron waren die einzelnen Blätter beschädigt. In der Ummantelung befanden sich umlaufende Kratzspuren. Der Fenestronverstellmechanismus war weiterhin mit dem „Push-Pull“-Kabel, ausgehend von den Steuerungspedalen, verbunden. Bei der Funktionsüberprüfung wurde keine mechanische Beeinträchtigung der Anlenkung bzw. Funktion der Fenestronverstellung festgestellt.

Übersicht Unfallstelle und Schäden

Bei vorliegendem Ereignis drehte der Hubschrauber sich unkontrolliert nach rechts, d.h. in Drehrichtung des Hauptrotors. Das bedeutet laut Beurteilung des Herstellers, dass der Fenestron angetrieben war, die Blätter auf hohen Wirkungsgrad gestellt waren und mehr Schub als nötig zum Gegendrehmomentausgleich um die Hochachse erzeugt wurde.
