Untersuchungsbericht

Art des Ereignisses:	Schwere Störung
Datum:	18. April 2015
Ort:	nahe Flughafen Paderborn-Lippstadt
Luftfahrzeuge:	1. Flugzeug 2. Segelflugzeug
Hersteller / Muster:	1. Dassault-Aviation / Falcon 2000 2. unbekannt
Personenschaden:	keiner
Sachschaden:	keiner
Drittschaden:	keiner
Informationsquelle:	Untersuchung durch Mitarbeiter der BFU
Aktenzeichen:	BFU 15-0404-5X

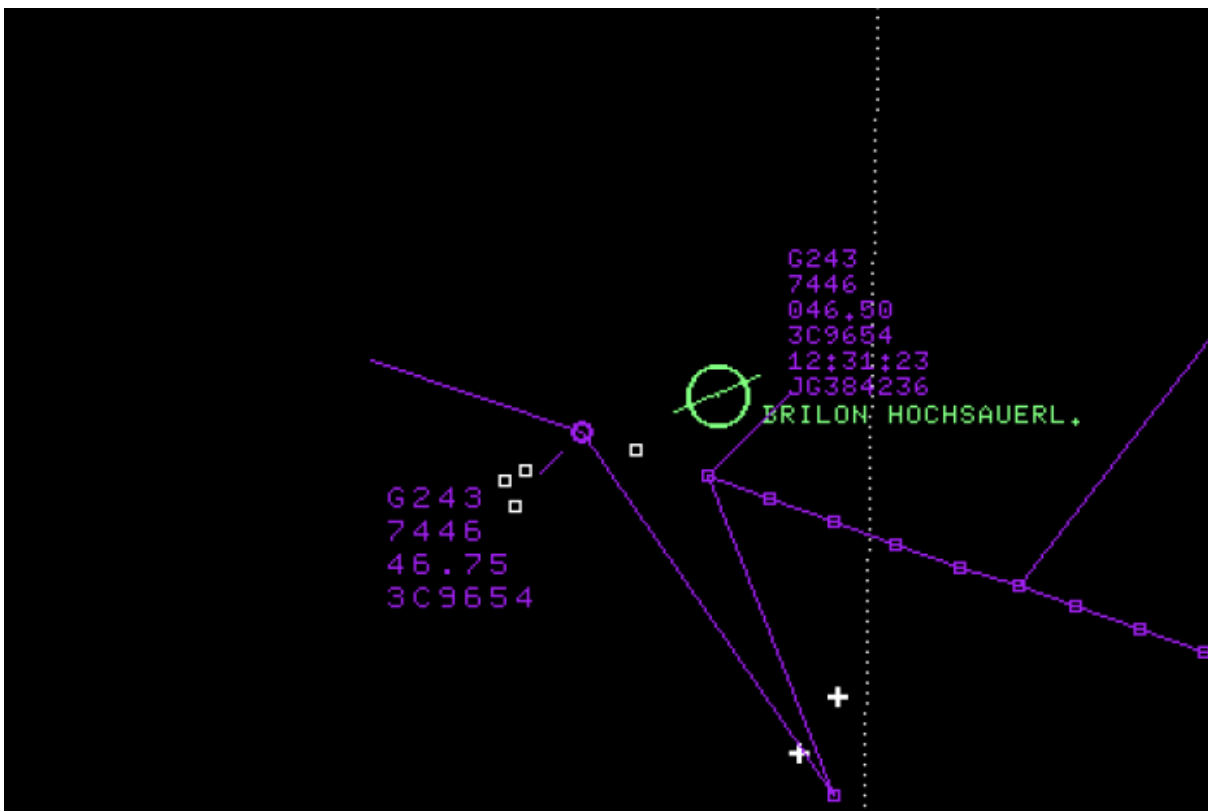
Um 14:31 Uhr¹ kam es zu einer Annäherung zwischen einer nach Instrumentenflugregeln fliegenden Dassault-Aviation, Falcon 2000 und einem unbekanntem Segelflugzeug. Die Besatzung der Falcon 2000 schätzte den Lateralabstand mit ca. 500 Metern in gleicher Flughöhe (5 000 ft AMSL) ein. Auf den Radarbildern der Flugsicherungsorganisation und auf den bereitgestellten Radarbildern der Bundeswehr sind im Bereich des Flugweges der Falcon 2000 mehrere Radarziele ohne Transponderinformation zu sehen. Zum Zeitpunkt der beschriebenen Annäherung wurde kein aktuelles Radarziel in unmittelbarer Nähe des Flugweges der Falcon 2000 dokumentiert. Das unten dargestellte Bild zeigt sowohl aktuelle Radarechos als auch nicht mehr aktuelle Ziele.

Flugspuren (magenta: Falcon 2000, weiß: unbekannte Primärziele)
