Untersuchungsbericht

Art des Ereignisses:	Unfall
Datum:	03. Mai 2016
Ort:	Klix
Luftfahrzeug:	Segelflugzeug
Hersteller / Muster:	Eiriavion / PIK-20 D
Personenschaden:	Eine Person tödlich verletzt
Sachschaden:	Luftfahrzeug zerstört
Drittschaden:	Keiner
Informationsquelle:	Untersuchung durch Beauftragte der BFU
Aktenzeichen:	BFU 16-0486-3X

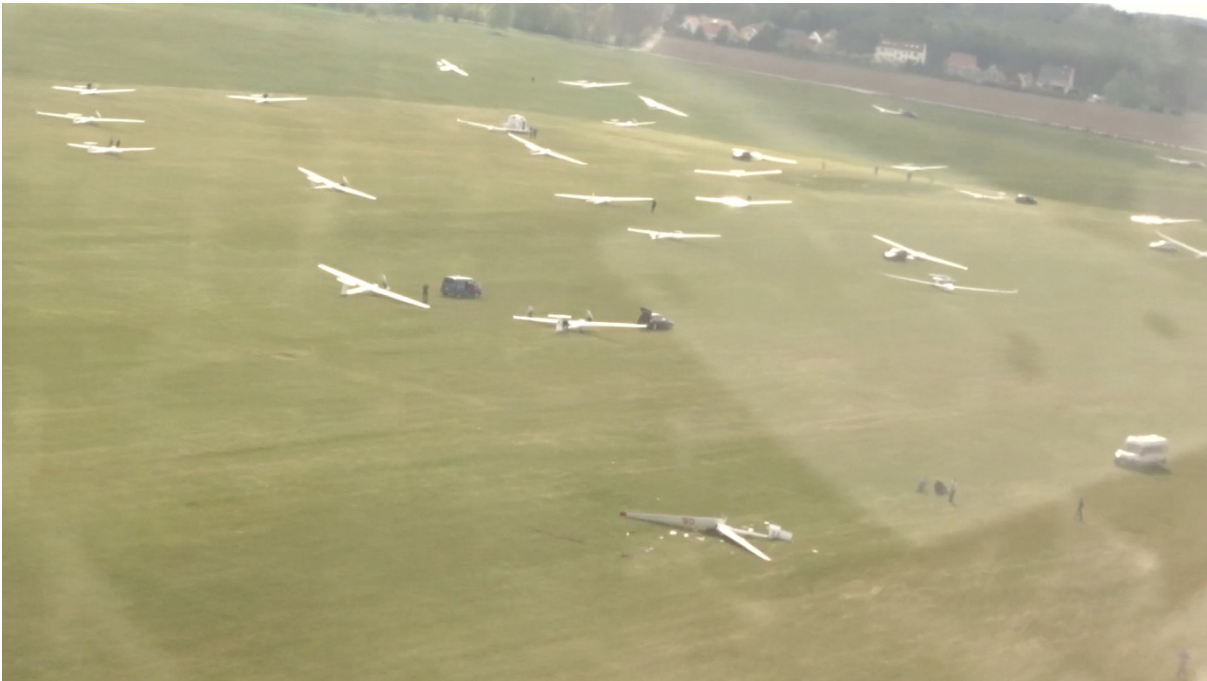
Unfallstelle

sich 10 km vor Erreichen des Flugplatzes über Flugfunk zur Ankunft an. Sie flog den Flugplatz in Richtung 280° an und um 16:33 überflog sie das Zielband. Zeugen beobachteten den Überflug in einer Höhe von ca. 10 m und dass das Fahrwerk dabei eingefahren gewesen sei. Die Geschwindigkeit des Segelflugzeuges über Grund beim Überflug betrug laut GPS-Auswertung ca. 180 km/h. Zeugen, die den Anflug weiter beobachteten gaben an, dass das Segelflugzeug plötzlich aus dem Geradeausflug in Bodennähe in einen steileren Bahnneigungsflug überging und anschließend mit dem Cockpit auf den Boden aufprallte. Das Segelflugzeug wurde dabei zerstört. Die Pilotin verstarb an der Unfallstelle.

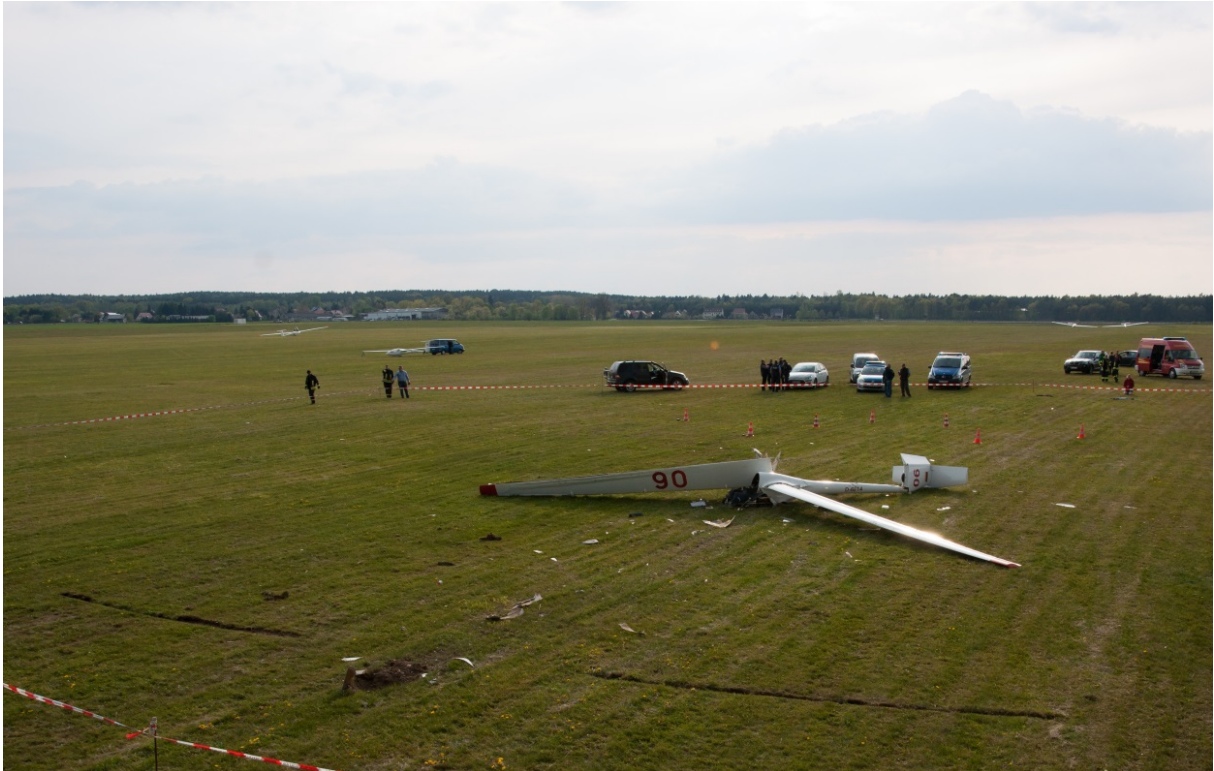
Die Unfallstelle befand sich ca. 329 m hinter der Ziellinie bzw. hinter der östlichen Begrenzung der Flugbetriebsfläche annähernd in der Mitte des Flugplatzgeländes. Der Aufprall auf dem Boden erfolgte mit der Unterseite vorderen Kabinenbereiches und der Vorderkante beider Tragflächen. Danach überschlug sich das Segelflugzeug und kam ca. 15 m hinter der ersten Bodenberührung in seine Endlage.

Die Pilotin wurde 54 m von der ersten Bodenberührung des Luftfahrzeuges entfernt aufgefunden. Teile des Gurtzeuges befanden sich 45 m hinter der ersten Aufschlagspur. Bei der technischen Untersuchung an der Unfallstelle konnten trotz des hohen Zerstörungsgrades alle kraftschlüssigen Verbindungen am Luftfahrzeug nach verfolgt werden. Die Stellung des Wölbklappenhebels war zwischen $+ 4^\circ$ und $+ 8^\circ$ gerastet vorgefunden worden. Das Fahrwerksrad war zwar im Rumpf des Segelflugzeuges, es konnte jedoch nicht zweifelsfrei festgestellt werden, ob es beim Aufprall ausgefahren oder eingefahren war.

Der Rumpf war zweimal gebrochen, das Leitwerk abgetrennt und beide Tragflächen hatten schwere Strukturschäden.

Bei der Untersuchung des Luftfahrzeuges wurden keine technischen Mängel festgestellt.
