Untersuchungsbericht

Art des Ereignisses:	Unfall
Datum:	03.07.2016
Ort:	Mosbach-Lohrbach
Luftfahrzeug:	Flugzeug
Hersteller / Muster:	Gyro Flug Ingenieurgesellschaft / SC01 B-160 „Speed Canard“
Personenschaden:	Luftfahrzeugführer tödlich verletzt
Sachschaden:	Luftfahrzeug zerstört
Drittschaden:	Flurschaden
Informationsquelle:	Untersuchung durch Beauftragte der BFU
Aktenzeichen:	BFU16-0878-3X

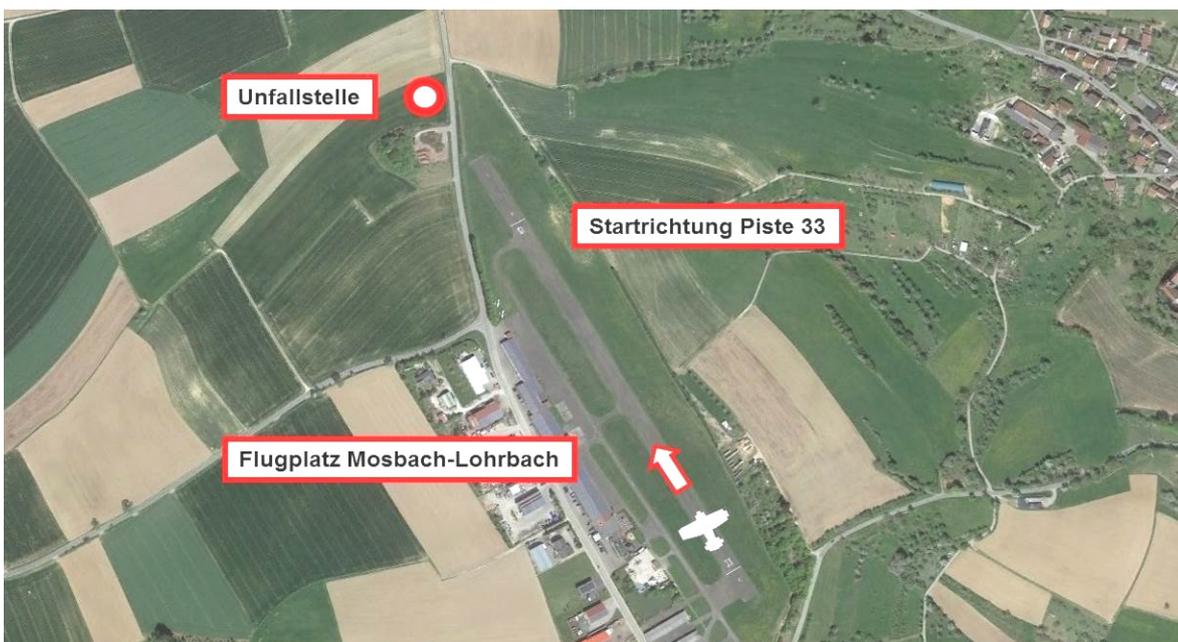
Flugweg und Unfallstelle

Die Unfallstelle befand sich etwa 200 Meter nordwestlich des Endes der Piste 33 in direkter Verlängerung von deren Mittellinie auf einem Getreidefeld.

Sie war knapp 800 Meter vom Beginn des Startlaufes entfernt.

Am Ende der Piste 33 befand sich eine 63 Meter lange Bremsspur, die bis zum Übergang vom Asphalt ins Gras reichte.

Zwischen Pistenende und Unfallstelle verlief eine schmale Straße, die auf der nordwestlichen Seite von einer ca. 2,50 Meter hohen Hecke gesäumt wurde.

Mehrere ca. 0,20 Meter lange, gekappte Segmente der Hecke lagen an deren Fuß bzw. am nordwestlichen Straßenrand.

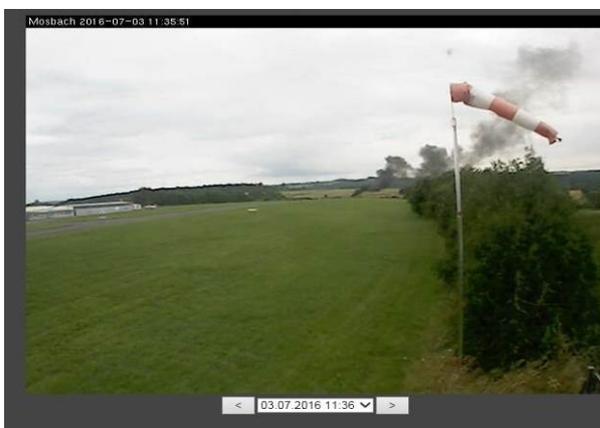
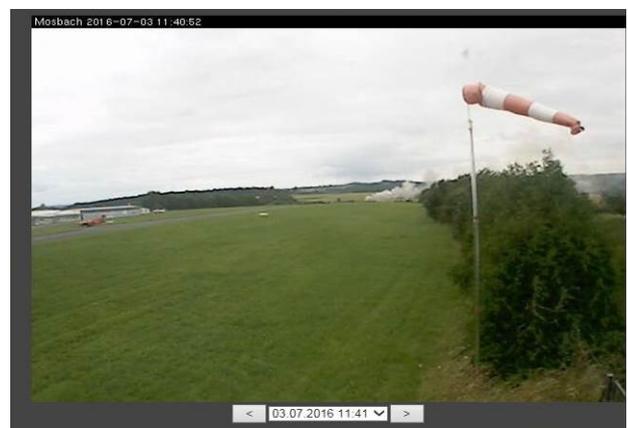
Blick von Webcam auf Abflugsektor mit Unfallstelle

Eine festinstallierte Webcam zeichnete einzelne Bilder vom Brandverlauf nach dem Unfall auf.

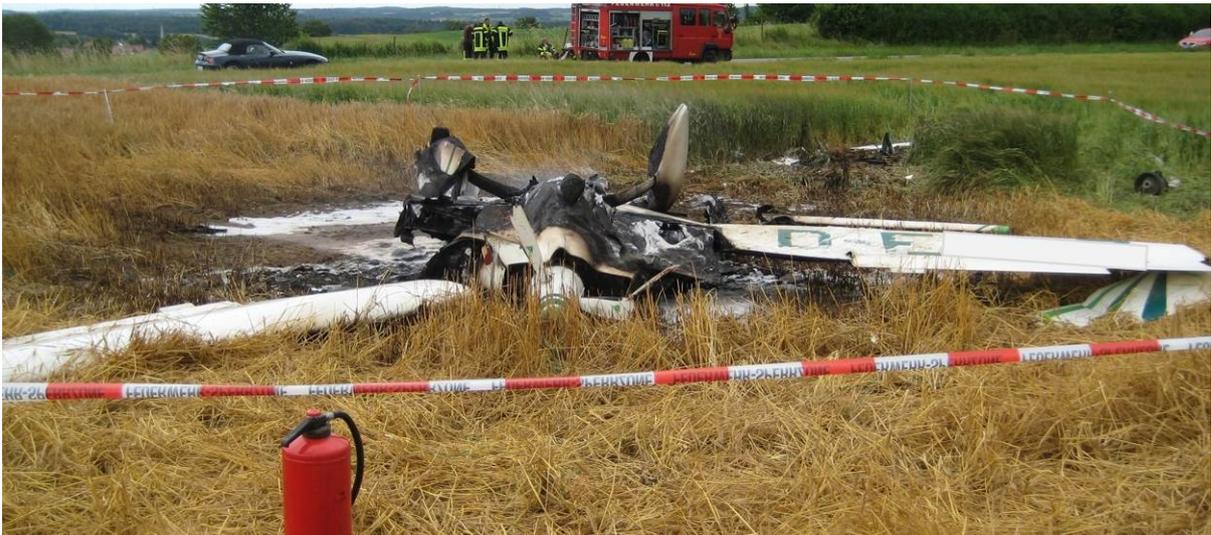
Unfallstelle

Das Flugzeug wurde in Rückenlage vorgefunden. Der tödlich verletzte Luftfahrzeugführer befand sich unter dem Wrack.

Die Längsachse zeigte mit dem Bug in Richtung 100 Grad.

Die linke Tragfläche war mit dem Rumpf verbunden, die rechte Tragfläche war abgerissen und lag mit ihrer Unterseite auf dem Boden.

Das Winglet der linken Tragfläche war abgeknickt. Es lag unter der Tragfläche. Das Winglet der rechten Tragfläche war optisch unversehrt.

Teile des Höhenruders lagen verteilt in unterschiedlichen Abständen bis zu sechs Meter südöstlich des Wracks, einzelne Segmente waren verbrannt.

Die Ansteuerungen der Ruder waren aufschlagsbedingt gebrochen. Die Ruder frei beweglich.

Cockpit und Rumpfröhre waren ausgebrannt und die Anbauteile des Motors durch das Feuer verschmort.

Der Spinner des Propellers war unversehrt, jedoch die Blätter des 3-Blatt-Propellers jeweils in einem Abstand von 0,30 bis 0,40 Metern von der Nabe aus gesehen abgebrochen.

Fünf Meter südöstlich des Wracks war der Boden bis zu einer Tiefe von 0,40 Metern aufgerissen.

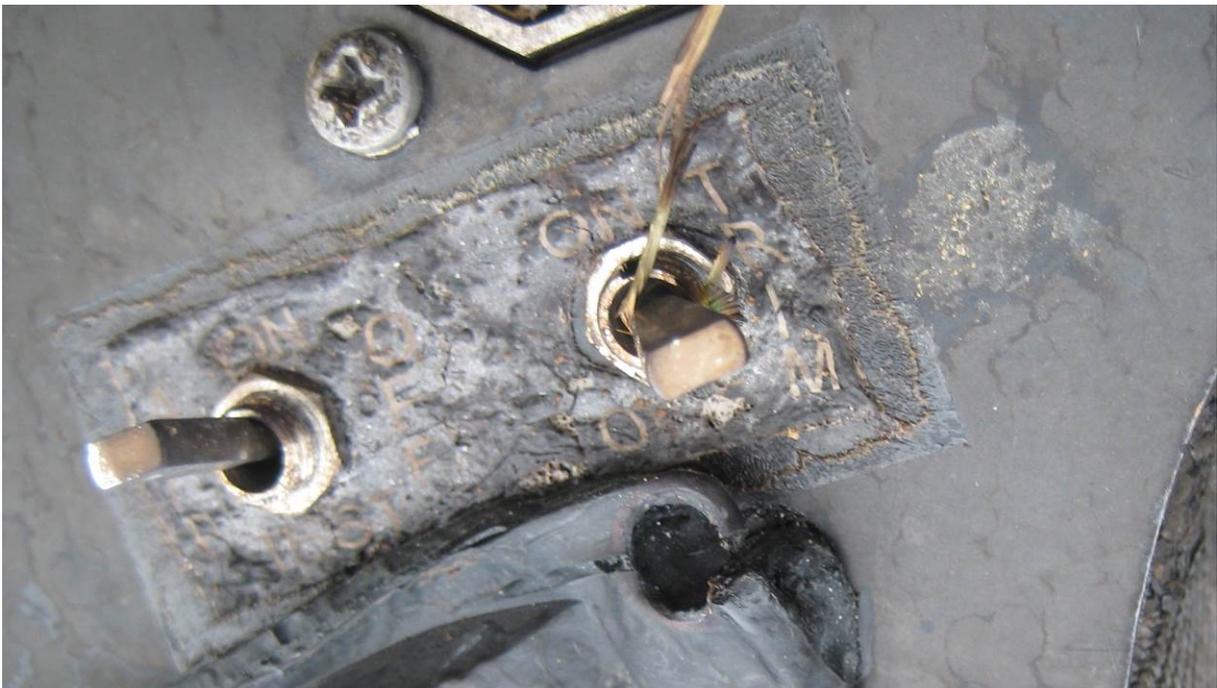
Schalter für Autopilot und Trimmung

Der Schalter für den Autopiloten wurde in der Stellung „ON“ vorgefunden.

Aufgrund der vorgefundenen Schalterstellung des Autopiloten auf „ON“ kann nicht ausgeschlossen werden, dass dieser beim Start in Verbindung mit einer gewählten Einstellung des Steuergerätes aktiviert war, z.B. für GPS- oder VOR-Daten, was gemäß Flughandbuch nicht zulässig ist.

Da der Autopilot Zugriff auf die elektrische Trimmung hat, könnte es dem Piloten beim Start mutmaßlich nicht möglich gewesen sein, das Höhenruder adäquat zu kontrollieren. Aufgrund der spezifischen Besonderheiten des Musters ist ein aktives Ziehen des Höhenruders zum Abheben erforderlich. Im Gegensatz zu konventionellen Flugzeugen erzeugen die Tragflächen bei der Speed Canard im Startlauf keinen Auftrieb.

Unabhängig beziehungsweise alternativ zur der Aktivierung des Autopiloten könnte auch eine Nose-Down-Trimmung ohne aktivierten Autopiloten den gleichen negativen Effekt im Startlauf hervorgerufen haben.

Weiterhin ist davon auszugehen, dass der Luftfahrzeugführer beim Versuch, das Luftfahrzeug durch Ziehen des Höhenruders abheben zu lassen, die dafür notwendige Kraft zum Übersteuern der elektrischen Trimmung aus dem Handgelenk nicht, oder nicht rechtzeitig, mit dem Arm aufbringen konnte.
