Untersuchungsbericht

3X180-0/06
Januar 2007

Art des Ereignisses:	Unfall
Datum:	24. November 2006
Ort:	nahe Essen-Mülheim
Luftfahrzeug:	Flugzeug
Hersteller / Muster:	Piper / PA34-220T
Personenschaden:	Pilot leicht verletzt, beide Fluggäste schwer verletzt
Sachschaden:	Luftfahrzeug zerstört
Drittschaden:	zwei Kraftfahrzeuge
Informationsquelle:	Untersuchung durch BFU

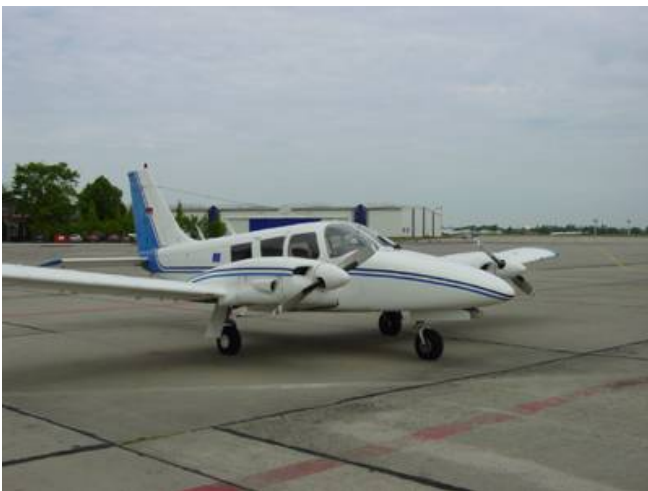
Die sechssitzige zweimotorige Piper PA-34-220T, Baujahr 1982, mit der Werknummer 34-8233117 ist in der Bundesrepublik Deutschland zugelassen. Der Tiefdecker mit einziehbarem Fahrwerk in Bugradanordnung hatte zum Unfallzeitpunkt eine Gesamtbetriebszeit von 7795 Stunden erreicht.

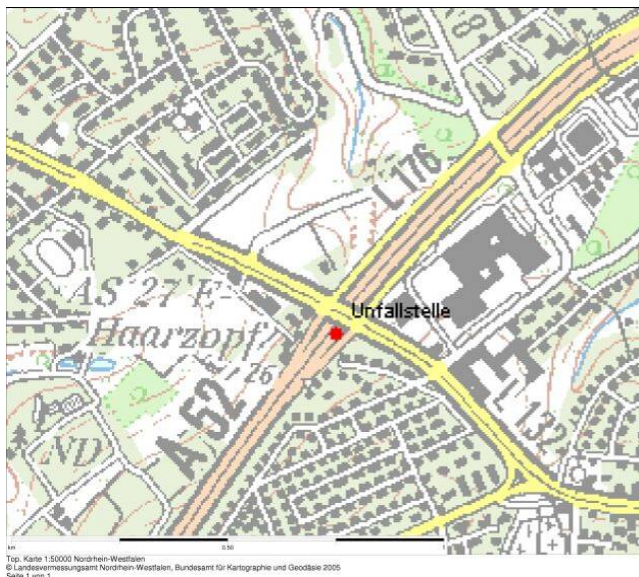
Die Unfallstelle auf der BAB A 52 befand sich 25 m vor einer Brücke über die BAB auf der Richtungsfahrbahn Dortmund. Das Flugzeug war direkt neben einem Tanklastzug entgegen der Fahrtrichtung zum Stehen gekommen.

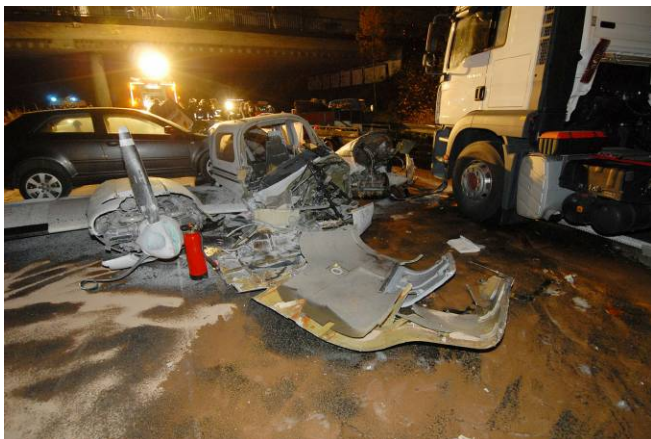
Durch den Zusammenstoß mit einem Transporter wurden am Flugzeug die linke Tragfläche und das linke Triebwerk losgerissen. Teile des linken Triebwerks (Kipphebel, Ventildeckel, Stößelstange) lagen unter dem Tankfahrzeug. Alle drei Blätter des linken Propellers waren entgegen der Drehrichtung verformt.

Das rechte Triebwerk war an der Aufhängung stark gestaucht. Ein Blatt des Propellers war unbeschädigt und stand auf kleiner Steigung. Im Cockpit wurde für das linke Triebwerk der Gashebel in Stellung "VOLL-GAS", der Zündschalter in Position "EIN", der Gemischhebel auf "VOLL REICH" und der Tankschalter auf "EIN" vorgefunden.
