Bulletin

Mai 2005

Unfälle und schwere Störungen beim Betrieb ziviler Luftfahrzeuge

Bundesstelle für
Flugunfalluntersuchung

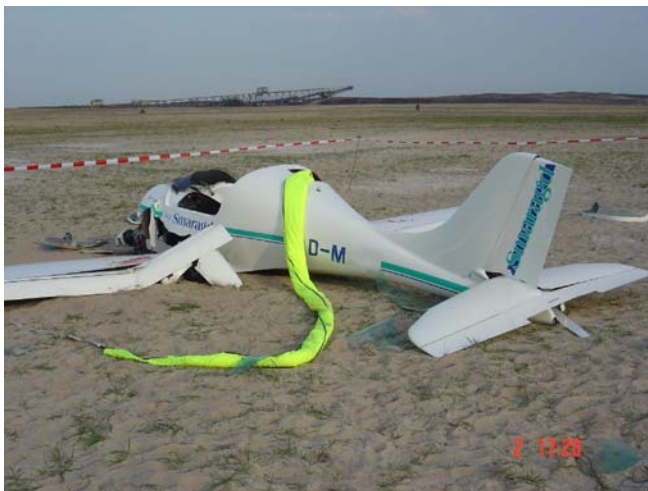
Der Rumpf des Luftfahrzeuges wies in östliche Richtung. Der Motor war am Brandschott abgerissen und bezogen auf die Längsachse des UL um ca. 20° nach links verdreht. Eines der beiden Luftschraubenblätter war im Bereich der Blattwurzel abgebrochen. Beide Propellerblätter wiesen an den Vorderkanten nur geringfügige Beschädigungen auf.

Die Rumpfschale auf beiden Seiten der Kabine war aufgeplatzt und die Kabinenhaube zersplittert. Bei dem Aufprall wurde das Hauptfahrwerk aus der Bodengruppe gerissen und nach hinten geklappt.

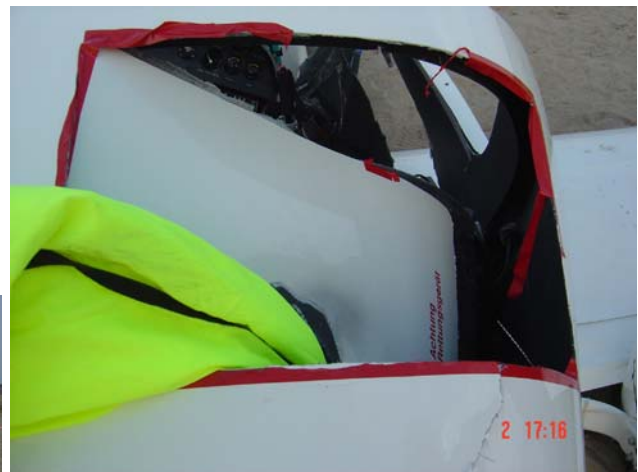
Für das in den Luftfahrzeugrumpf integrierte Rettungssystem befand sich auf der Rumpfoberseite oberhalb des Rettungssystems eine in die Rumpfschale geschnittene nahezu rechteckige 46 cm x 29,5 cm große Öffnung für den Ausschuss der Rakete. Das ausgeschnittene Rumpfelement wurde als Abdeckung der Öffnung verwendet und war zur Befestigung von innen mit einer Lage Glasfasergewebe als Sollbruchstelle laminiert. Bei der Aktivierung des Rettungssystems hatte sich die Abdeckung nicht an

der vorgesehenen Sollbruchstelle vom Luftfahrzeugrumpf getrennt. Stattdessen hatte der Raketenmotor die geschlossene Abdeckklappe durchschlagen und durch die entstandene Öffnung den Packsack mit der Fallschirmkappe bis etwa 70 cm oberhalb der Fallschirmbasis herausgezogen. Es kam dabei weder zu einer vollständigen Streckung des Fallschirmsystems noch zum Abziehen des Packschlauchs von der Fallschirmkappe.

Der Hersteller des Ultraleichtflugzeugs FA 01 Smaragd sollte den Einbau des Rettungssystems dahingehend ändern, dass bei dessen Aktivierung die Streckung des Fallschirmsystems nicht durch die Abdeckung behindert wird. Darüber hinaus sollten die Kanten der Austrittsöffnung so beschaffen sein, dass eine Beschädigung des Rettungssystems beim Austritt ausgeschlossen werden kann. Dies sollte durch Versuche nachgewiesen werden.
