# Bulletin

Juni 2003

## Unfälle und schwere Störungen beim Betrieb ziviler Luftfahrzeuge

Bundesstelle für  
Flugunfalluntersuchung

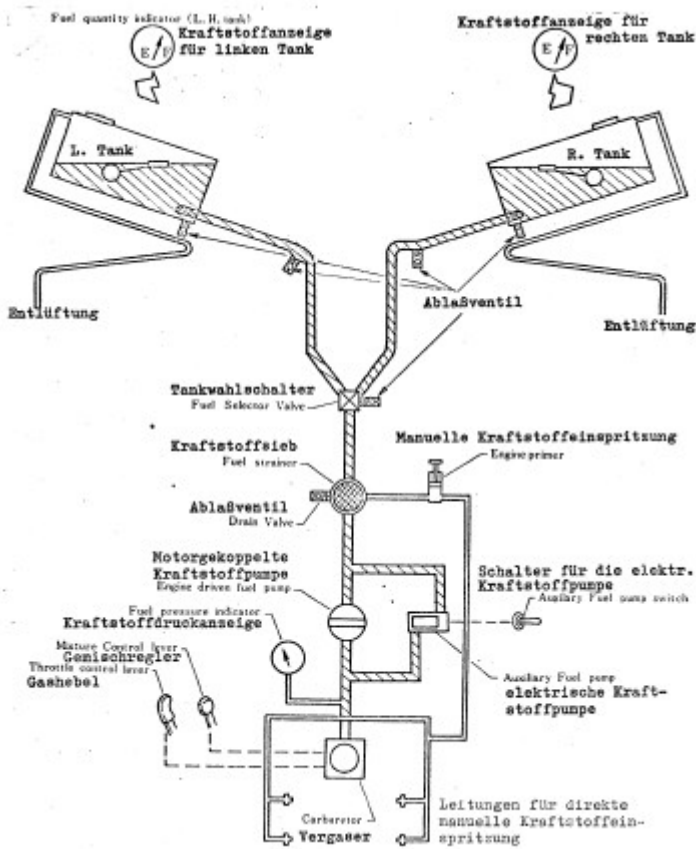
Anlage 2

Schema der Kraftstoffanlage aus Flughandbuch Fuji FA 200-160, Ausgabe vom 11.08.1976

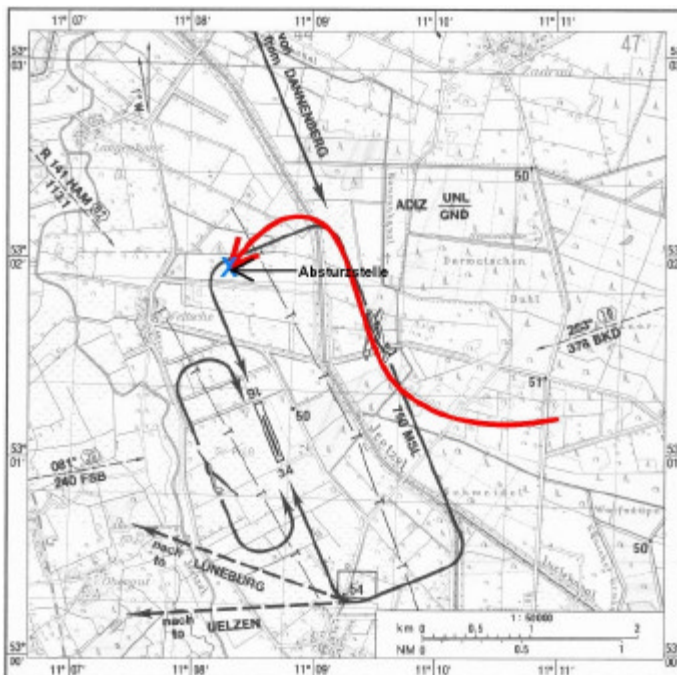
Flugweg der Fuji FA 200-160
