Bulletin

Unfälle und Störungen beim Betrieb ziviler Luftfahrzeuge

April 2010

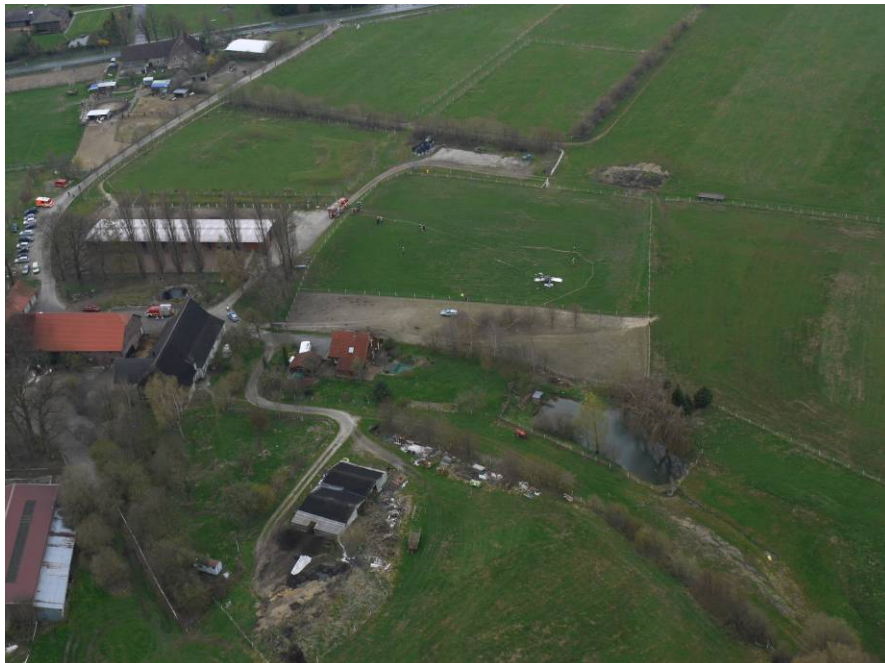
Die Unfallstelle befand sich auf einer 147 m über NN liegenden Pferdekoppel nahe der Ortschaft Häger bei Spenge.

Das UL war ohne erkennbare Vorwärtsgeschwindigkeit und mit geringer Querneigung auf die Wiese geprallt.

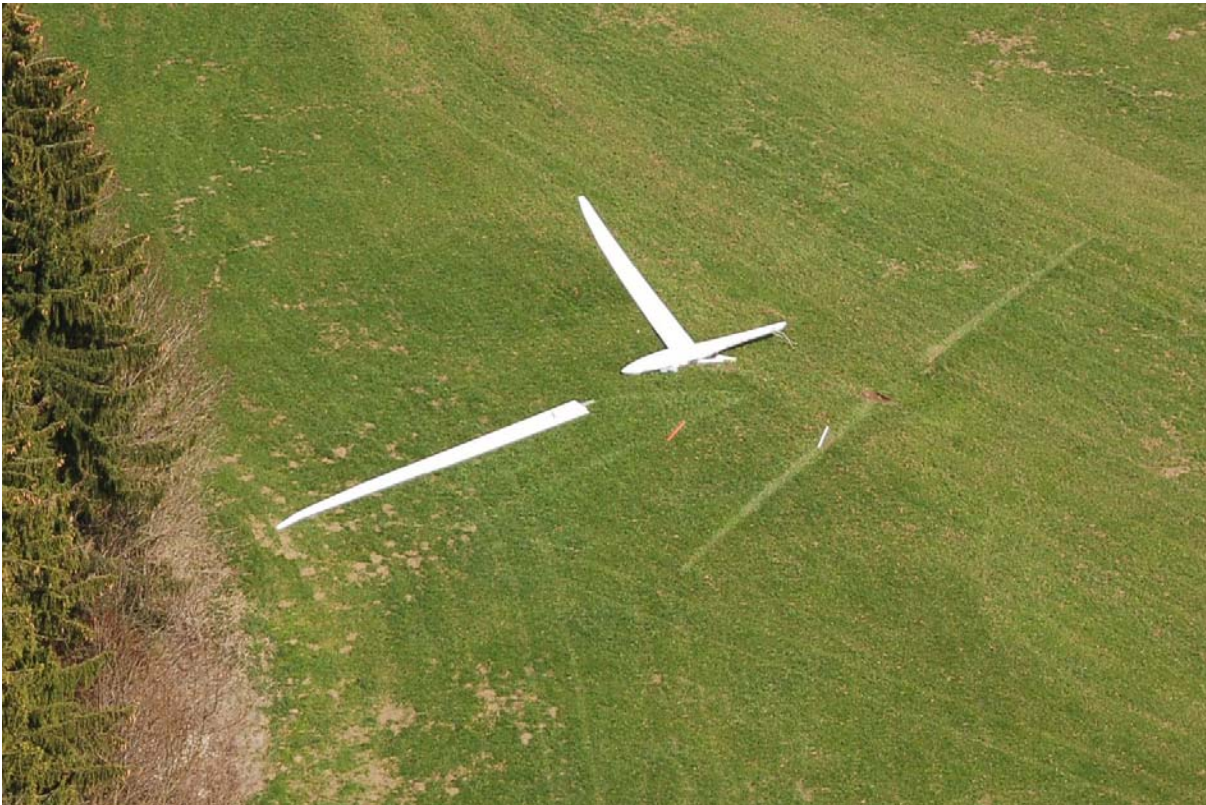
Hauptwrack

Das Luftfahrzeug ohne Leitwerk (Hauptwrack) wurde auf einer Wiese nordöstlich der Gemeinde Lenningen in Rückenlage gefunden. Die rechte Tragfläche war aus dem Rumpf herausgerissen und lag vor dem Rumpf etwa in Verlängerung seiner Längsachse. Die vorgefundenen Spuren zeigen, dass dies beim Aufschlag geschehen war (siehe Anlage).
