Untersuchungsbericht

CX003-0/05
April 2006

Art des Ereignisses:	Unfall
Datum:	02. Juni 2005
Ort:	Frankfurt-Sindlingen
Luftfahrzeug:	Heißluft-Luftschiff
Hersteller / Muster:	Lindstrand / LBL HS 110
Personenschaden:	ohne Verletzte
Sachschaden:	Luftfahrzeug schwer beschädigt
Drittschaden:	keiner
Informationsquelle:	Untersuchung durch BFU

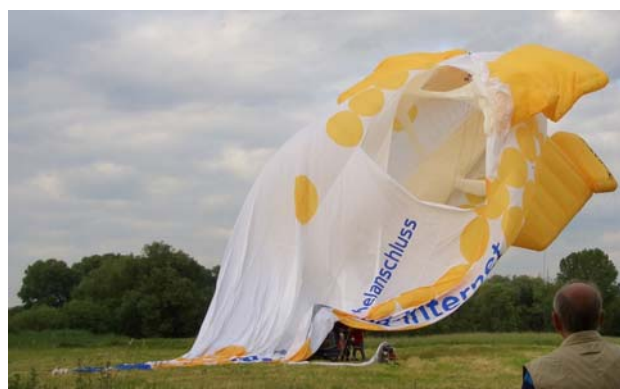
Die Luftschiffhülle war im Bereich der Leitwerke an der linken Schiffsseite über mehrere Bahnen quer und längs aufgeplatzt. Außerdem war der innere linke Belüftungsschlauch aufgerissen. Es bildete

sich eine große dreieckige Öffnung am Heck des Luftschiffes und innerhalb kurzer Zeit verlor die Hülle erheblich an Volumen und Tragkraft. Es entstand neben dem schweren Schaden am Luftfahrzeug kein weiterer Personen- oder Sachschaden.

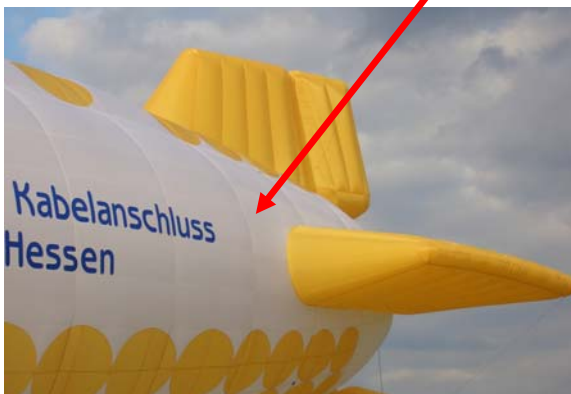
Die Luftschiffhülle war im Bereich des linken Leitwerks in der Höhe über sieben Bahnen und in der Breite über zwei Bahnen aufgerissen worden.

Der senkrechte Riss über 7 Bahnen befand sich in dem Bahnbereich, in dem auch die linke Flosse eingearbeitet war. Der waagrechte Riss verlief oberhalb der linken Flosse. Beide Risse verliefen entlang der Lastgurte. Die Nähte waren intakt.

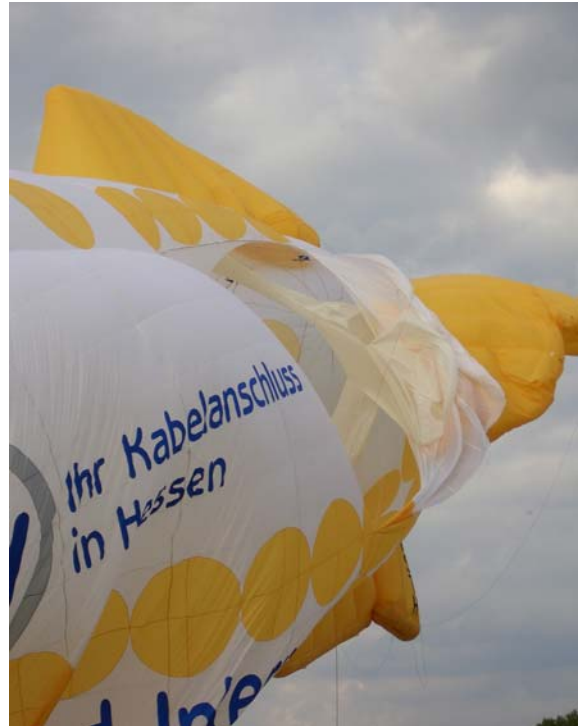
Der Belüftungsschlauch war entlang der Naht zur linken Flosse über eine Länge von mehr als 2 m aufgerissen.

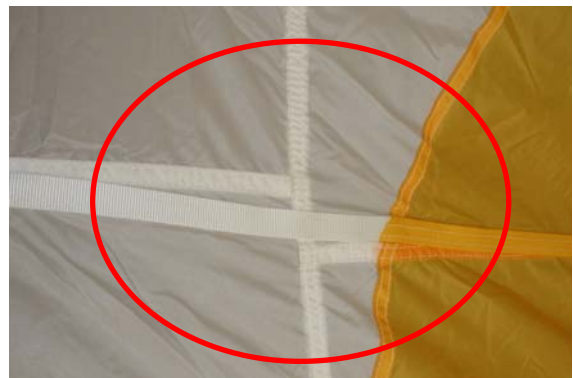
Die Vernähung des Hüllenmaterials wies deutliche Mängel auf.

Mehrere längs vernähte Hüllenpaneele endeten nicht punktgenau aufeinander.

Die Fertigungsmängel in der Vernähung hätten bei einer gewissenhaften Stückprüfung vom Hersteller bemerkt werden können.

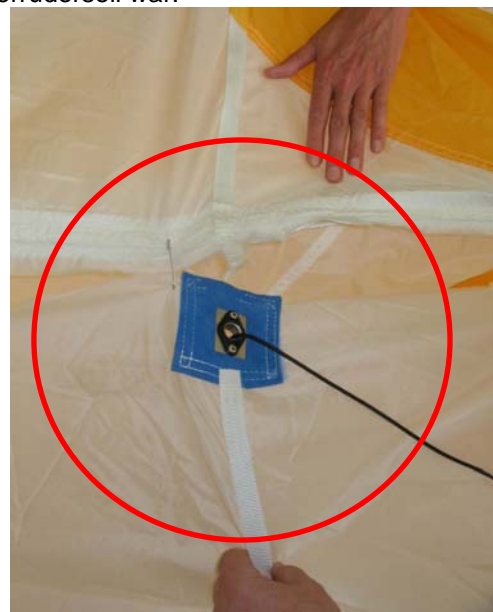
Die Untersuchung der verunfallten Luftschiffhülle ergab, dass der Ausgangspunkt für das Reißen der Hülle im Bereich der Durchlauföse für das linke Steuerruderseil war.

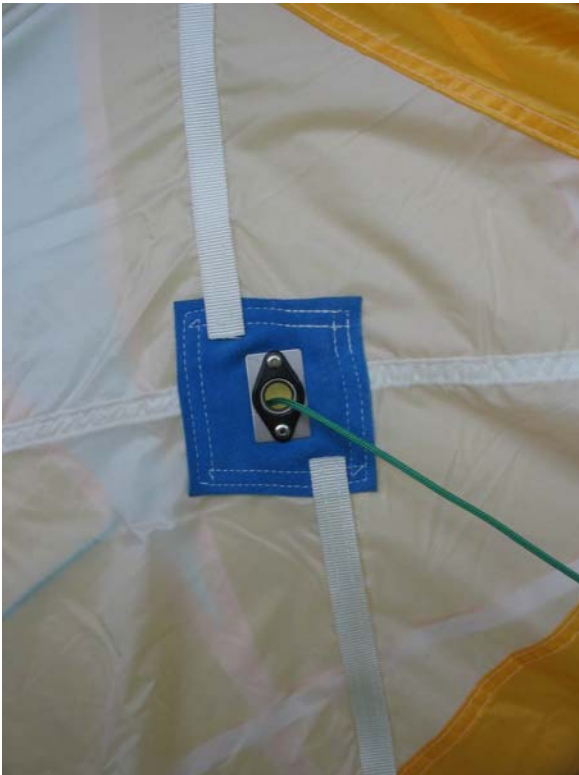
Für die auftretenden Belastungen wurde die vorgefundene Position der Durchlaufösen im Lastbandverlauf ungünstig gewählt. Der Lastbandverlauf ist nicht umlaufend um die Hülle geschlossen, sondern jeweils im Bereich der vier Durchlaufösen unterbrochen gewesen.

Da die Hülle sich unter dem Einfluss des Innendrucks ausdehnte, das umlaufend aufgenähte Lastband sich im Gegensatz zum Hüllenmaterial kaum ausdehnte, entstand bei unterbrochenem Lastband im Bereich der Durchlaufösen eine sehr hohe Zugspannung, die das Reißen des Gewebes verursachte. An weiteren Ösen wurden im Stoffmaterial deutliche Anzeichen von hoher Zugbelastung im Vorfeld des Reißens festgestellt.
