Untersuchungsbericht

CX014-0/05
November 2006

Identifikation

Art des Ereignisses:	Unfall
Datum:	10. Dezember 2005
Ort:	Leipzig/Halle
Luftfahrzeug:	Flugzeug
Hersteller / Muster:	Cessna / C 525 B
Personenschaden:	ohne Verletzte
Sachschaden:	Luftfahrzeug schwer beschädigt
Drittschaden:	Flurschaden
Informationsquelle:	Untersuchung durch BFU

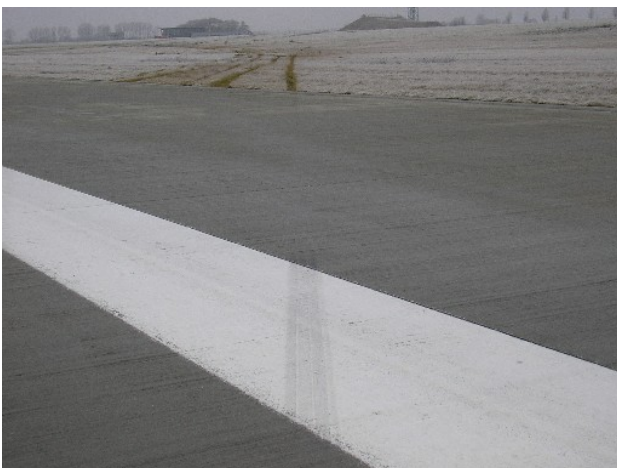
Reifenspuren führten in Verlängerung der Mittellinie des Rollweges A7 diagonal über die Piste 26 ca. 100 m in den seitlichen Sicherheitsstreifen (Abbildung 1).

Abbildung 1: Reifenspur diagonal über die Piste 26
