Untersuchungsbericht

EX005-0/05
Juli 2010

Art des Ereignisses:	Schwere Störung
Datum:	18. Juli 2005
Ort:	Nürnberg
Luftfahrzeug:	Verkehrsflugzeug
Hersteller / Muster:	Embraer / EMB 145
Personenschaden:	keiner
Sachschaden:	Luftfahrzeug leicht beschädigt
Drittschaden:	keiner
Informationsquelle:	Untersuchung durch BFU

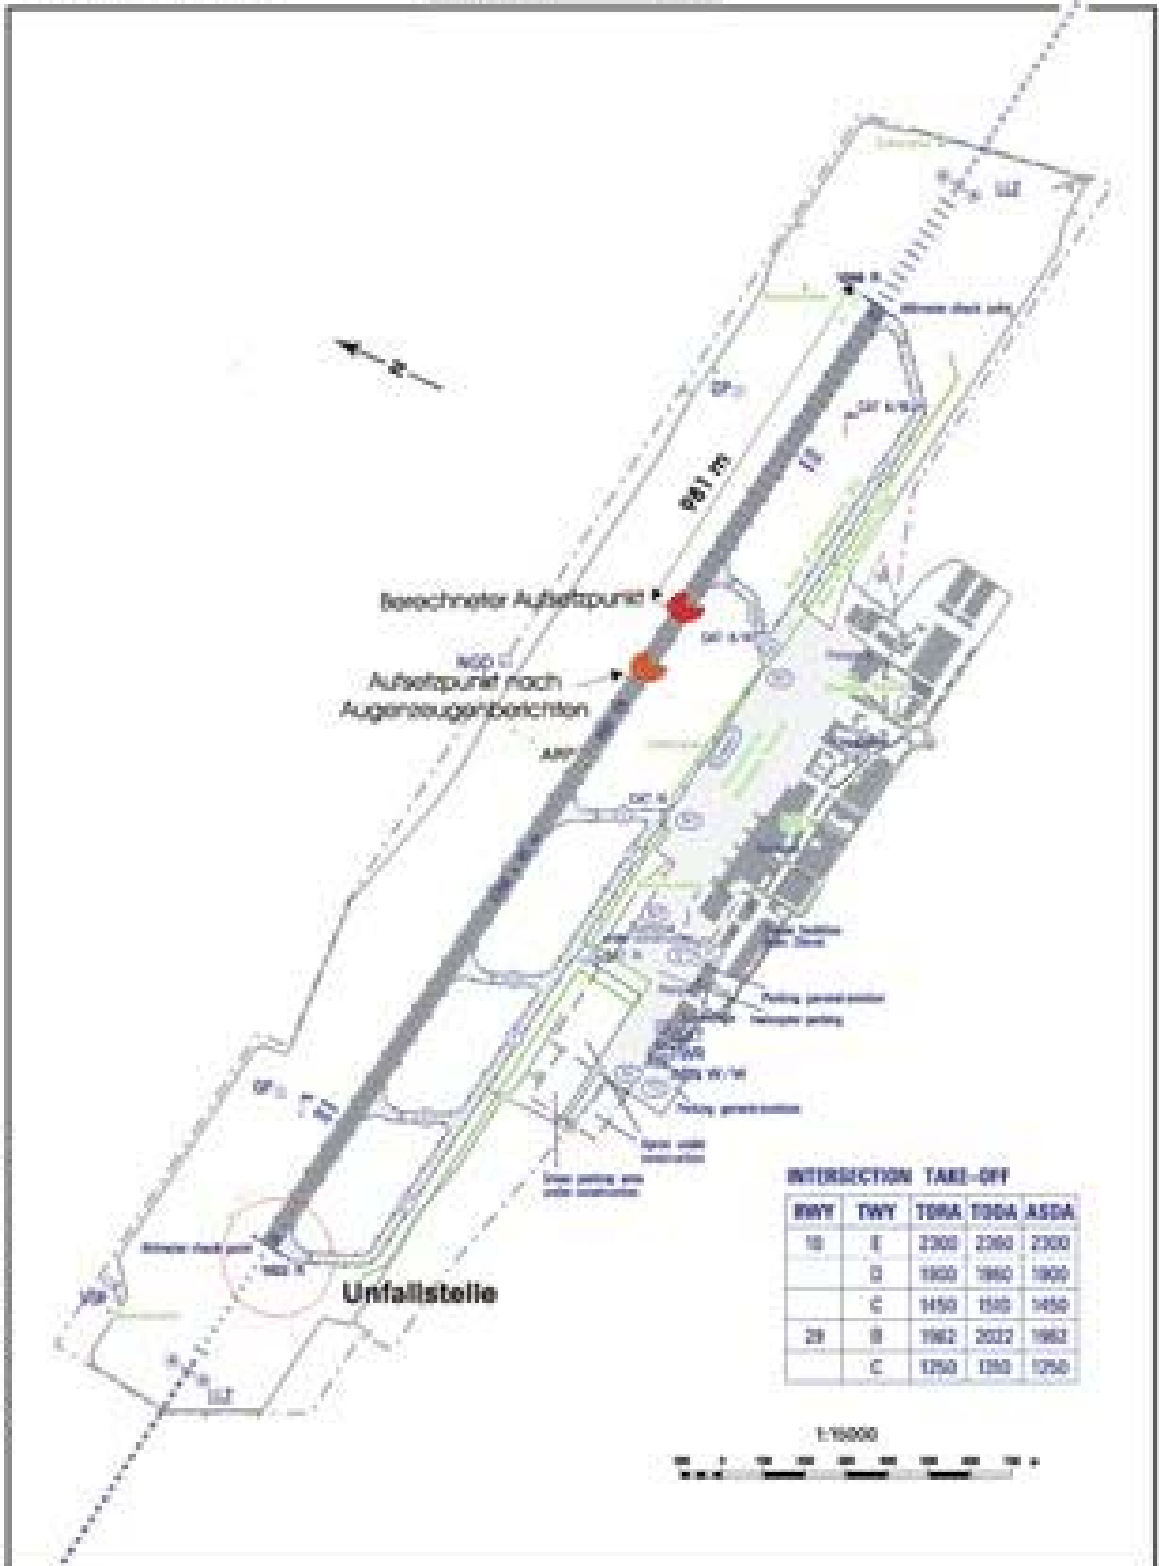
FLUGPLATZKARTE - ICAO
AERODROME CHART - ICAO

Flugsicherungsmitarbeiter auf dem Tower berichteten, dass das Flugzeug weiter bahneinwärts geschwebt sei als üblich (Anlage 1).

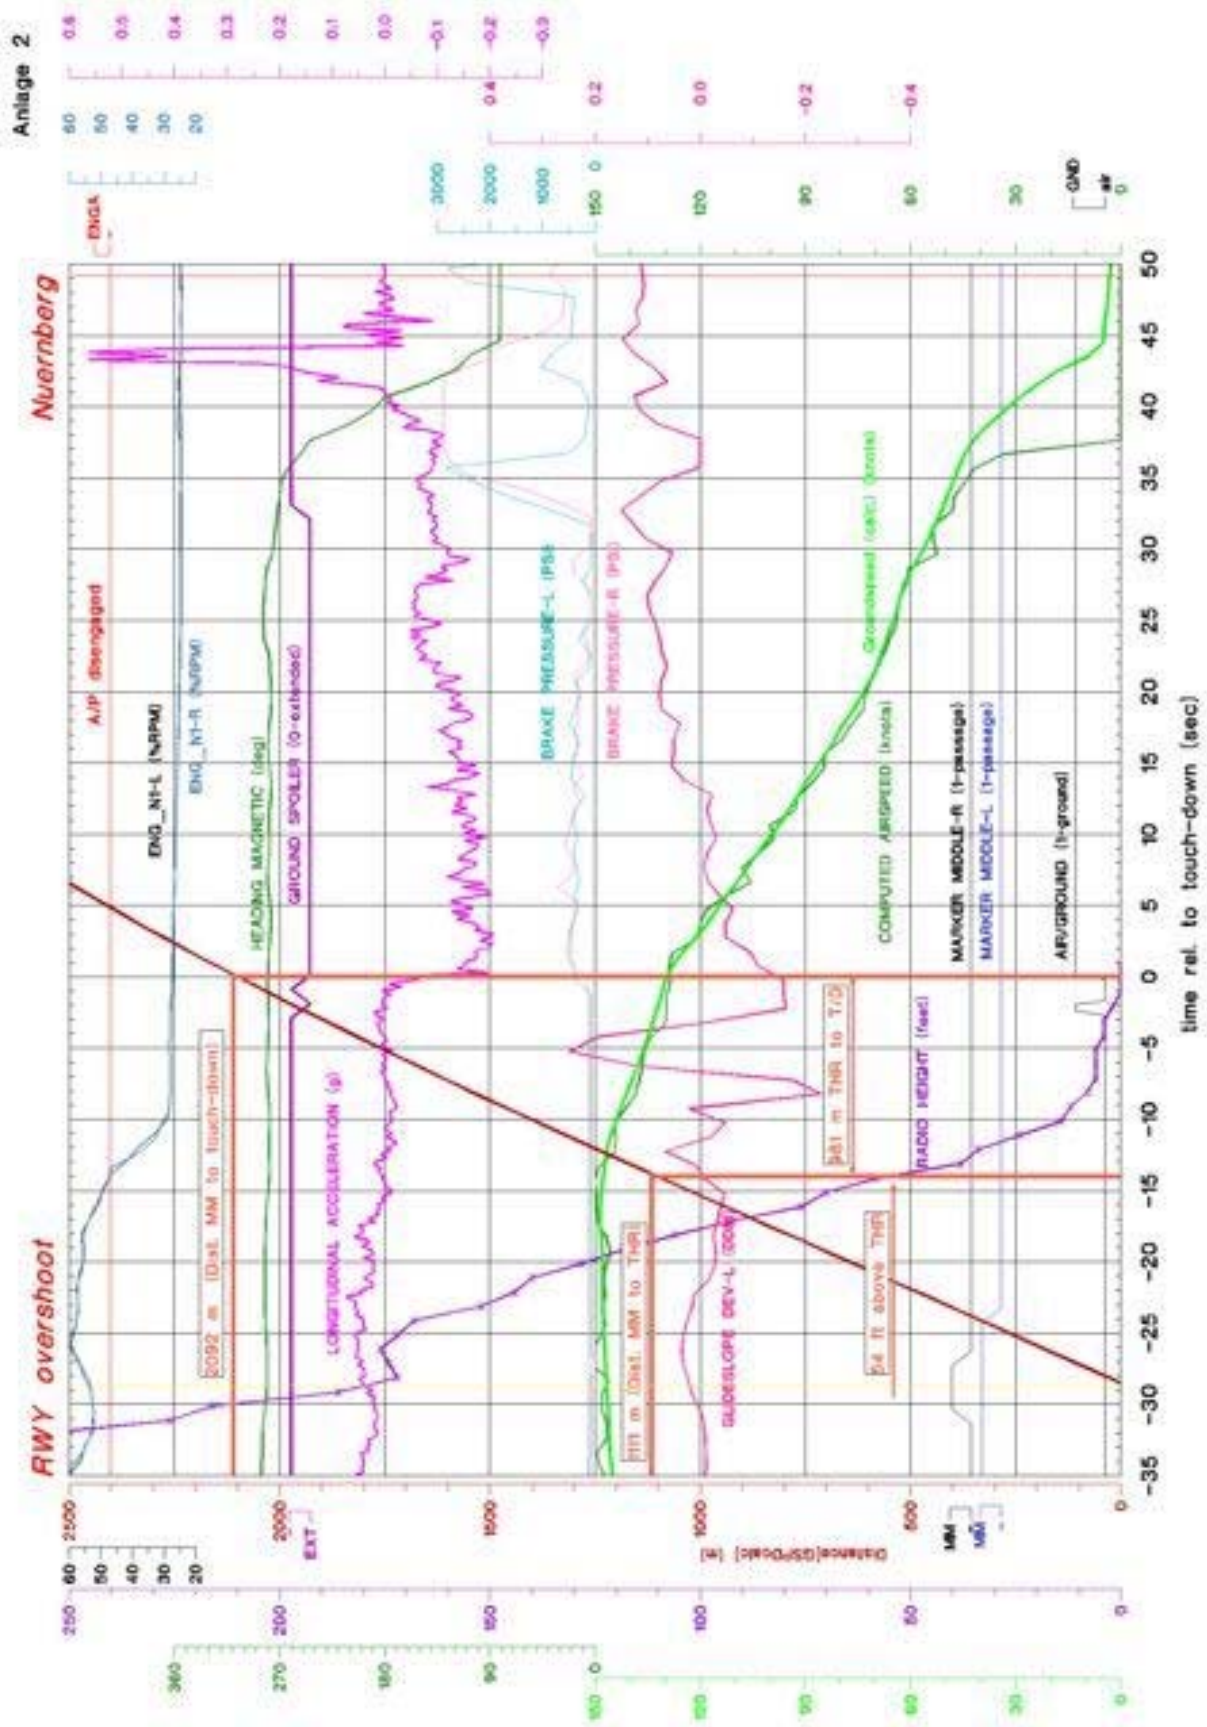
Anhand der Auswertung des FDR ist zu erkennen, dass der Landeanflug aufgrund starker Turbulenzen sehr unruhig und instabil war. Der Geschwindigkeits-

Ab 22 Sekunden nach der Landung halbierte sich die Bremsverzögerung auf -0,07 g, das war mit hoher Wahrscheinlichkeit der Moment, in dem Aquaplaning einsetzte.
