# Untersuchungsbericht

Art des Ereignisses:	Unfall
Datum:	19. April 2010
Ort:	Flugplatz Karlsruhe / Baden-Baden
Luftfahrzeug(e):	Hubschrauber
Hersteller / Muster:	Hélicoptères Guimbal / Cabri G2
Personenschaden:	keiner
Sachschaden:	Luftfahrzeug schwer beschädigt
Drittschaden:	keiner
Informationsquelle:	Untersuchung durch BFU
Aktenzeichen:	BFU 3X036-10

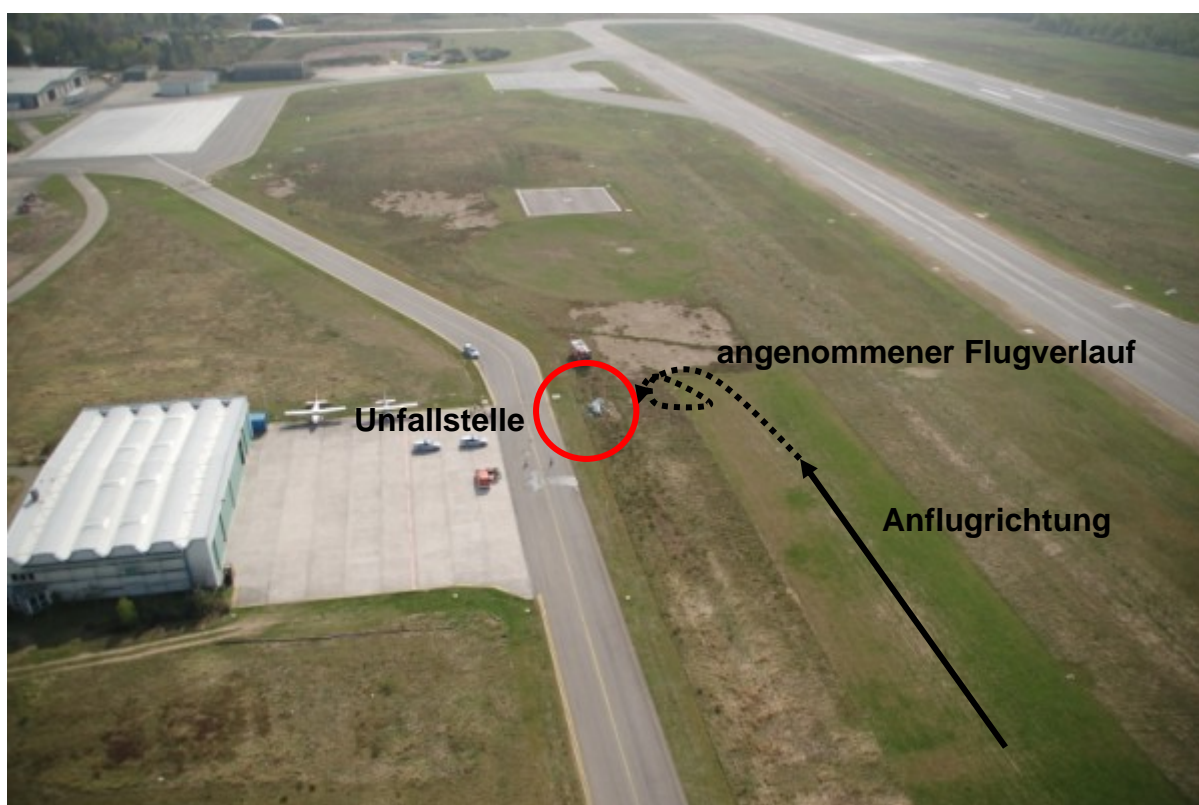
Die Unfallstelle befand sich am Verkehrsflughafen Karlsruhe / Baden-Baden in Nähe des Rollwegs Z nördlich des Hubschrauber-Landeplatzes.

Übersicht Unfallstelle
