Untersuchungsbericht

Art des Ereignisses:	Unfall
Datum:	25. Mai 2010
Ort:	Flugplatz Wertheim
Luftfahrzeug(e):	Ultraleichtflugzeug
Hersteller / Muster:	Comco Ikarus GmbH / Ikarus C 42 B
Personenschaden:	zwei Personen tödlich verletzt
Sachschaden:	Luftfahrzeug zerstört
Drittsschaden:	keiner
Informationsquelle:	Untersuchung durch BFU
Aktenzeichen:	BFU 3X060-10

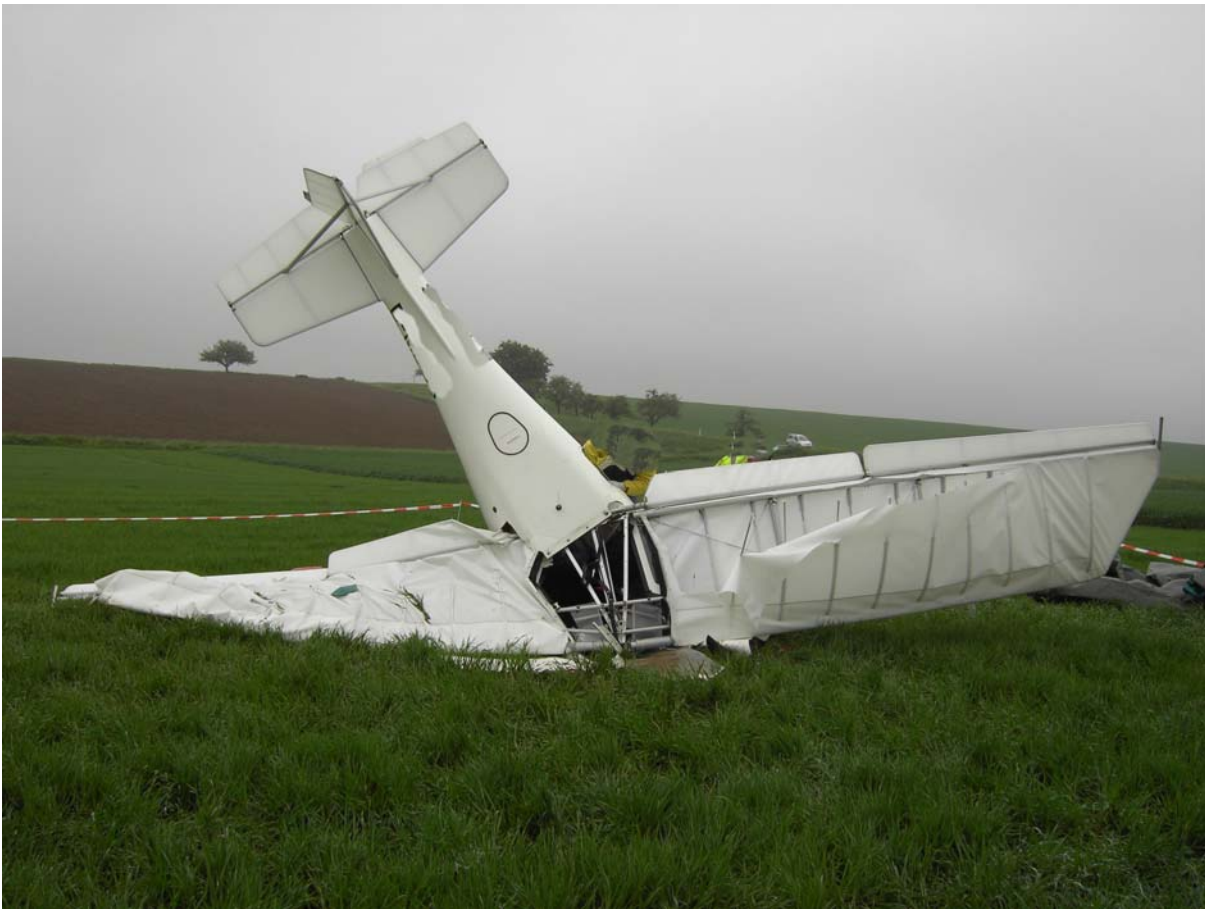
Die Unfallstelle befand sich ca. 80 m in Verlängerung der Piste 07 des Flugplatzes Wertheim auf einem Feld.

Die Aufschlagrichtung des UL war um ca. 100° zur Abflugrichtung gedreht.

Die Bodenberührung erfolgte mit dem Rumpfvorderteil.

Das Rumpfvorderteil mit Spinner, Propeller, Motor, Cowling sowie die Frontverglasung waren zerstört. Das Rumpfvorderteil war bis zur Höhe der Tragflächenvorderkante eingedrückt. Die Tragflächen waren beide bis zur Torsionsnase eingedrückt. Die rechte Tragfläche war zerstört. Die linke Tragfläche war auf ihrer gesamten Länge an der Torsionsnase aufgeplatzt und die Bespannung war großflächig gerissen. Die Flügelschale war ca. zwei Meter hinter der Wurzelrippe gebrochen. Der Motor war aus dem Motorträger gerissen und nach rechts geknickt. Der Motorblock war in das Cockpit eingedrückt.

Die Propellernabe steckte 25 cm tief im Erdreich. Ein Propellerblatt des dreiblättrigen Propellers war an der Wurzel abgerissen, das zweite Blatt war ca. 15 cm vor der Nabe abgebrochen und das dritte Propellerblatt war unbeschädigt.

Das Cockpit war im vorderen Bereich zerstört. Die Sitzschalen waren mehrfach gebrochen.

Die Untersuchung am Wrack ergab keine Hinweise auf technische Mängel. Sämtliche Ruder, Anschlüsse und Lagerungen waren vorhanden.
