Untersuchungsbericht

| Ort: | Görlitz |
| Hersteller / Muster: | Schempp-Hirth Flugzeugbau / Duo Discus |
| Aktenzeichen: | BFU 3X091-10 |

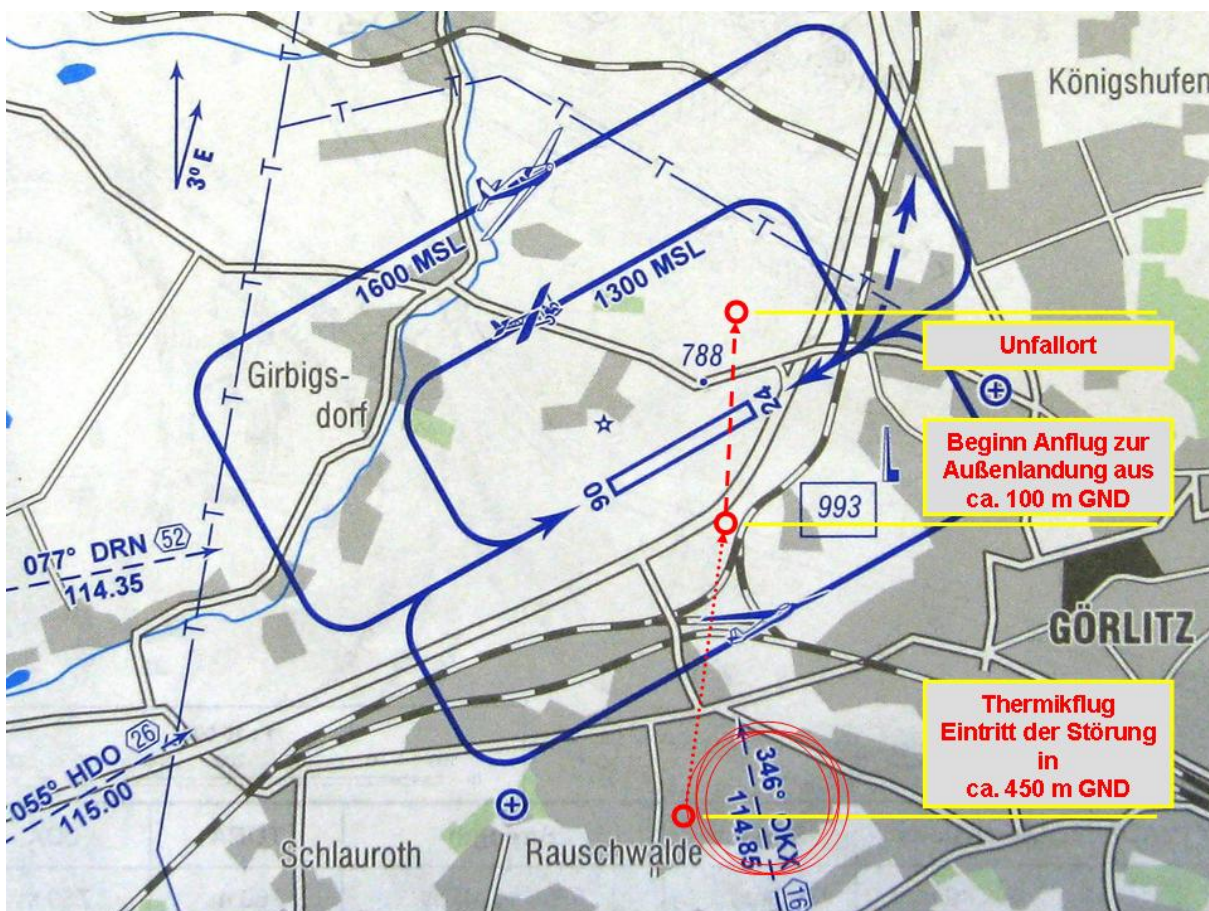
Skizze zum Flugverlauf

Der Pilot flog im Geradeausflug ein Außenlandefeld nördlich des Flugplatzes an. Bei der Landung um 14:48 Uhr im ca. 1,5 m hohen Getreide wurde das Segelflugzeug schwer beschädigt.

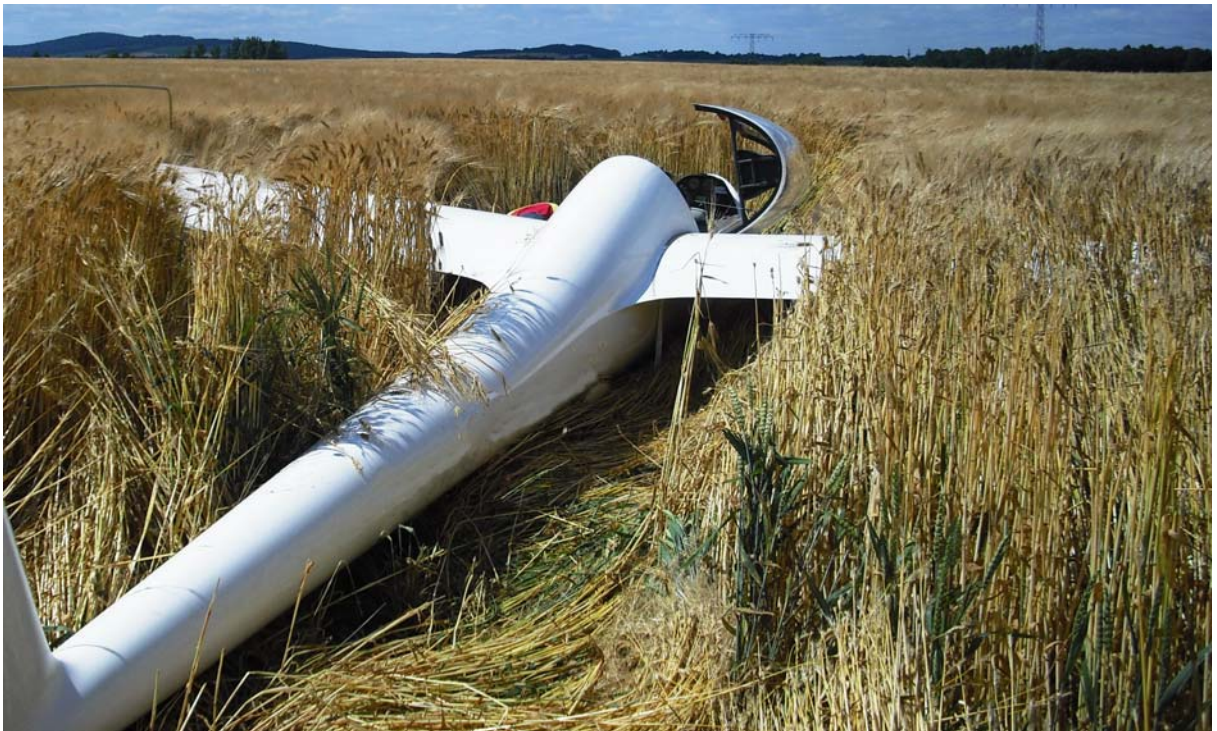
Die Unfallstelle befand sich nördlich des Flugplatzes in einer Entfernung von ca. 1 000 m in einem Getreidefeld. An beiden Tragflächen war die Beplankung partiell eingerissen und die Beschlüge der Außenflügel waren gestaucht.

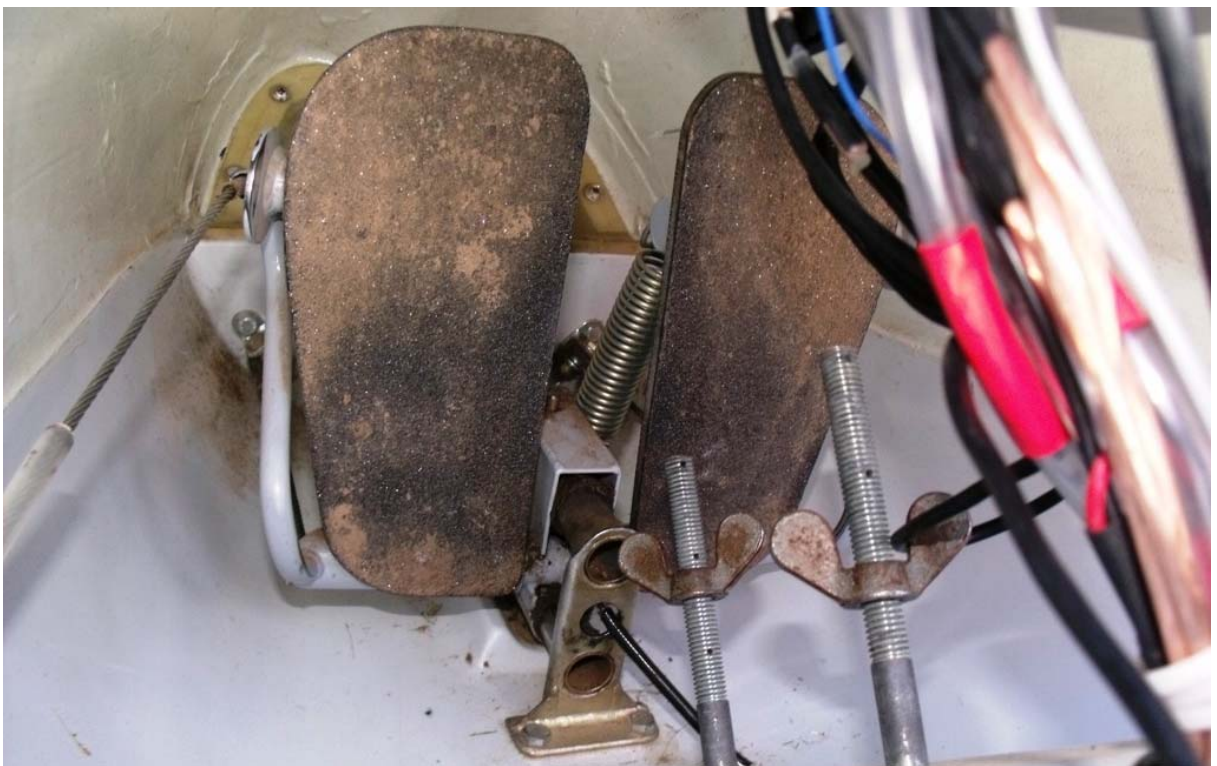
Seitenrudderpedale am vorderen Sitz

Laut Aussage des Piloten versagte nach einer Flugzeit von ca. 20 Minuten bei einem Kreiswechsel die Seitenrudersteuerung. Die Seitenruderpedale waren in die vordere Position gerutscht. Nach dem Lösen der Verriegelung konnte er die Pedale zwar wieder nach hinten ziehen, aber nicht mehr arretieren. Die Pedale verblieben in der vorderen Position, die er mit den Füßen nicht mehr erreichen konnte.

Die Seitenrudderpedalverstellung im vorderen Cockpit wurde von einem luftfahrttechnischen Betrieb untersucht. Bei der Untersuchung war eine sichere Verriegelung in allen Stellungen möglich.
