# Untersuchungsbericht

Art des Ereignisses:	Unfall
Datum:	07. April 2010
Ort:	nahe Flugplatz Bienenfarm
Luftfahrzeug(e):	Flugzeug
Hersteller / Muster:	Boeing / Stearman A75N1 (PT17)
Personenschaden:	keiner
Sachschaden:	Luftfahrzeug schwer beschädigt
Drittschaden:	Flurschaden
Informationsquelle:	Untersuchung durch BFU
Aktenzeichen:	BFU CX002-10

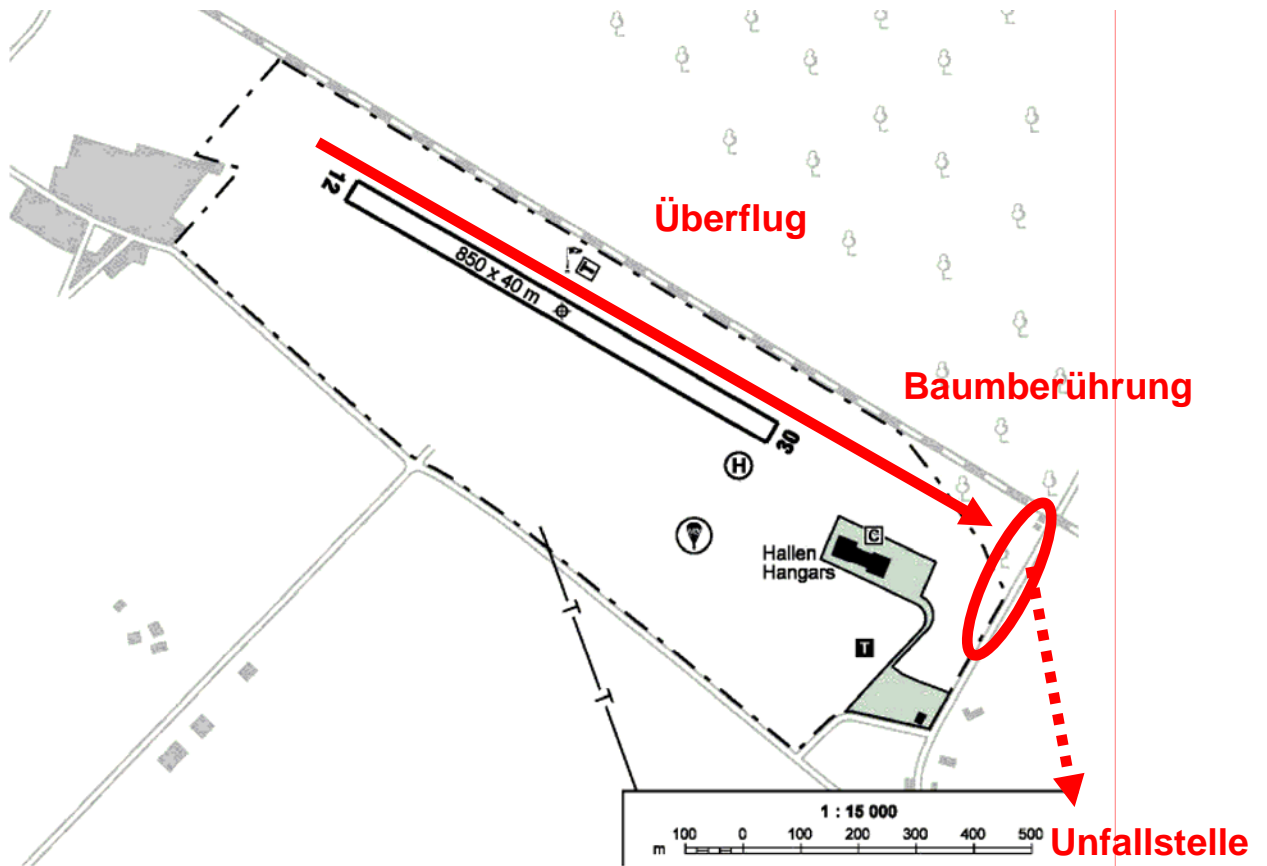
Flugverlauf laut Zeugenaussagen

Gegen 19:07 Uhr<sup>1</sup> startete das Flugzeug auf der Piste 12 des Flugplatzes Bienenfarm zu einem lokalen Sichtflug. Es wurden mehrere Platzrunden geflogen. Zeitgleich befanden sich noch weitere Oldtimer in der Platzrunde. Nach einem Überflug der Bahn in geringer Höhe kam es gegen 19:27 Uhr zu einer Berührung des Flugzeuges mit einer Baumreihe.

Laut Aussage des Piloten war das Luftfahrzeug nach der Berührung voll steuerbar. Er entschloss sich, das Flugzeug auf einem hinter der Baumreihe liegenden Acker zu landen. Um beim Ausrollen die Kollision mit einer weiteren Baumreihe am Ende des Ackers zu vermeiden, leitete er einen Ringelpiez ein. Dabei drehte sich das Luftfahrzeug auf den Rücken und wurde schwer beschädigt. Beide Insassen blieben unverletzt.
