Untersuchungsbericht

3X249-0/97

Juni 1999

Art des Ereignisses:	Unfall
Datum:	8. Juli 1997
Ort:	bei Stollberg
Luftfahrzeug:	Motorflugzeug
Hersteller / Muster:	Piper PA-28-181
Personenschaden:	Flugzeugführer und drei Passagiere tödlich verletzt
Sachschaden:	Luftfahrzeug zerstört
Drittschaden:	leichter Flurschaden

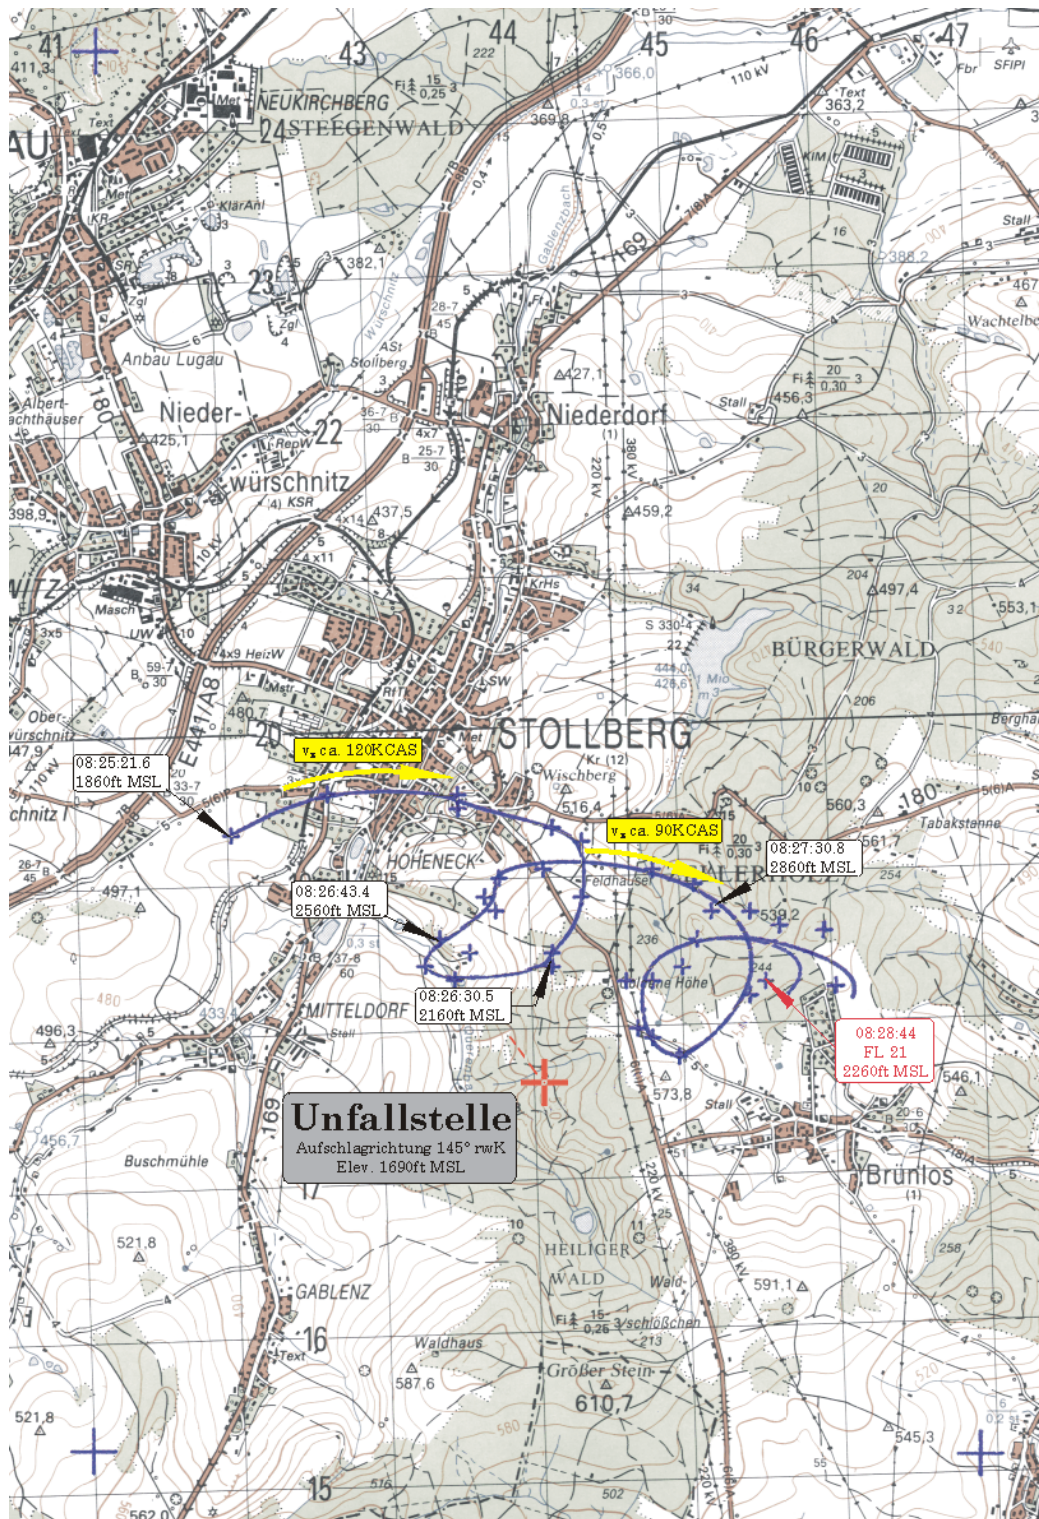
Flugwegrekonstruktion PA-28-181 (letzte Flugphase)

Die Aufzeichnungen des Flugweges zur gleichen Zeit durch die Radaranlage Leipzig zeigen, daß die Piper unmittelbar bei Erreichen des Ortes Stollberg in einer Höhe von nur 1860 ft MSL, entsprechend ca. 100 m über Grund, mit einer Rechtskurve die Autobahn verließ, auf Ostkurs steigend den südlichen Ortsrand überflog und kurz darauf mit unregelmäßigen, teilweise engen Radien zweieinhalb Vollkreise nach rechts beschrieb. Nach Beendigung des ersten Kreises wurde mit einer durchschnittlichen Steigrate von 500 ft/min dabei eine Höhe von 2860 ft MSL erreicht, die ca. 330 m über Grund entsprach. Wenig mehr als eine Minute später, um 10:28:44 Uhr, zeichnete die Anlage das letzte Signal mit zuverlässiger Höhenangabe in wiederum nur noch 2260 ft auf.

Auch unter Berücksichtigung einer begrenzten azimuthalen Winkelungenauigkeit der 47 NM entfernten Radaranlage Leipzig, aus der sich eine scheinbare Abweichung der letzten Zielerfassung zur Position der Unfallstelle erklärt, verdeutlicht die Radarspur mit ihrer exakten Höhenaufzeichnung (s. Anlage), daß die Piper innerhalb der letzten Minute außer Kontrolle des Flugzeugführers geriet. Die Spuren der Unfallstelle ließen auf einen spiralsturzartigen Flugzustand im Augenblick des Aufpralles schließen.
