Untersuchungsbericht

CX016-0/97
März 1999

Art des Ereignisses: Unfall
Datum: 14. November 1997
Ort: nahe Erfurt
Luftfahrzeug: Flugzeug
Hersteller / Muster: Piper PA 60 - 601 P
Personenschaden: 1 Flugzeugführer und 3 Fluggäste
getötet
Sachschaden: Luftfahrzeug zerstört
Drittsschaden: keiner

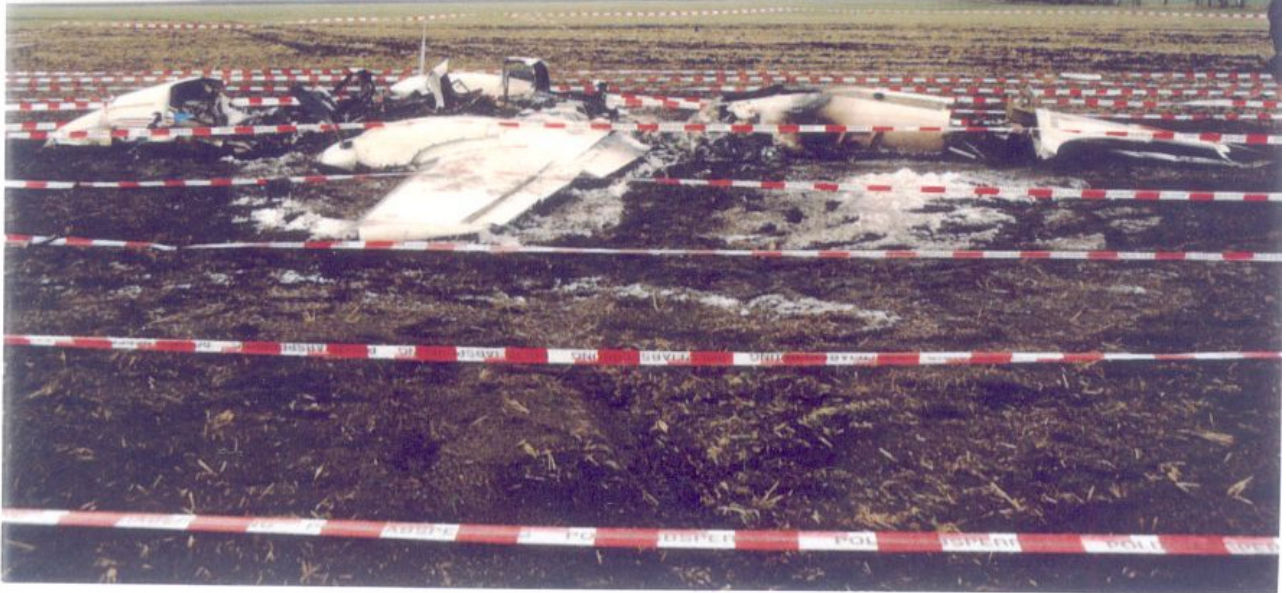
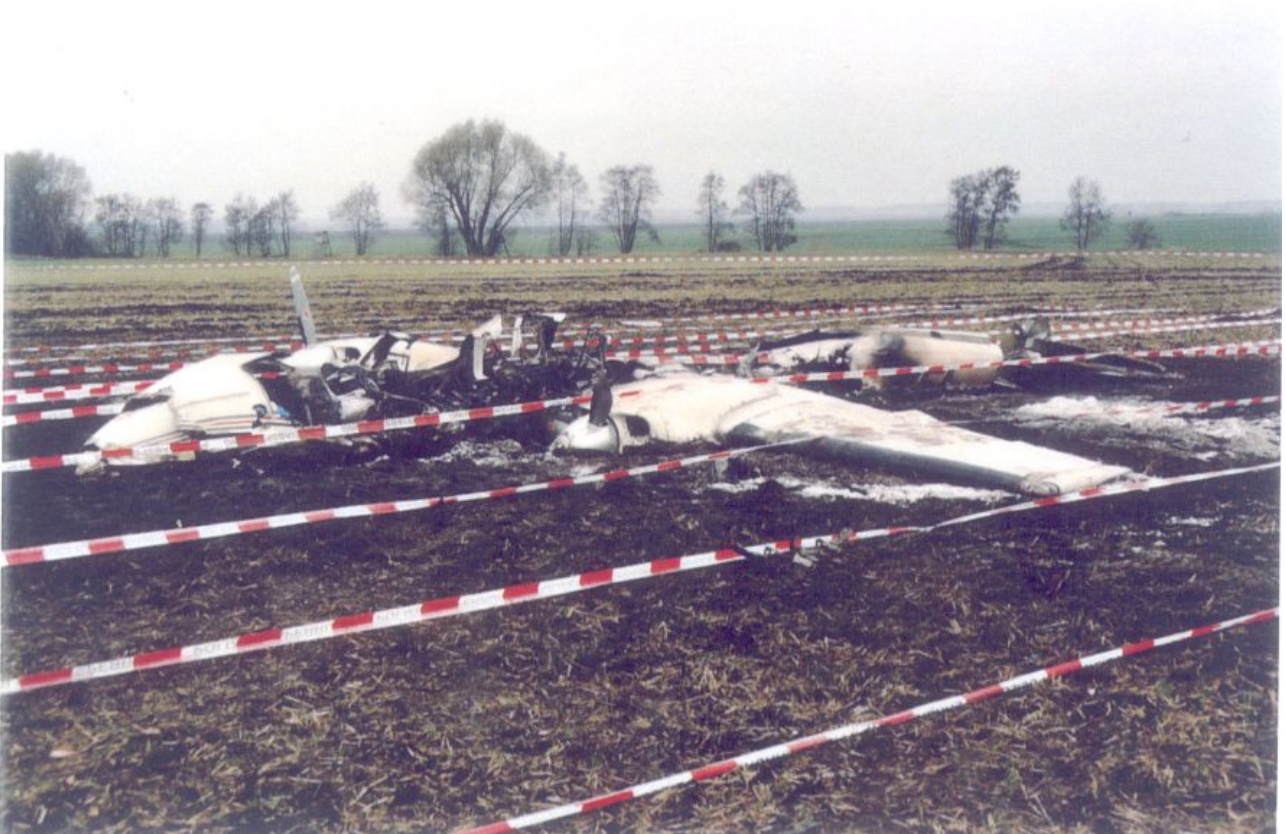
Das Luftfahrzeug prallte flach auf den Boden auf, dabei kam es zum Brand, der den gesamten Bereich der Passagierkabine zerstörte.

Das Flugzeug prallte flach drehend auf dem Boden auf. Es war in seinen Teilen vollständig am Unfallort vorhanden. (Anlage 1).

Die beiden Triebwerke und Tragflächen sind erhalten geblieben. Beim Aufprall waren die Tragflächentanks aufgeplatzt. Das Seitenleitwerk war nach links abgeknickt. Das gesamte Leitwerk blieb vom Feuer verschont.

Unfallstelle mit ausgebrannter PA-60-601P „Aerostar“

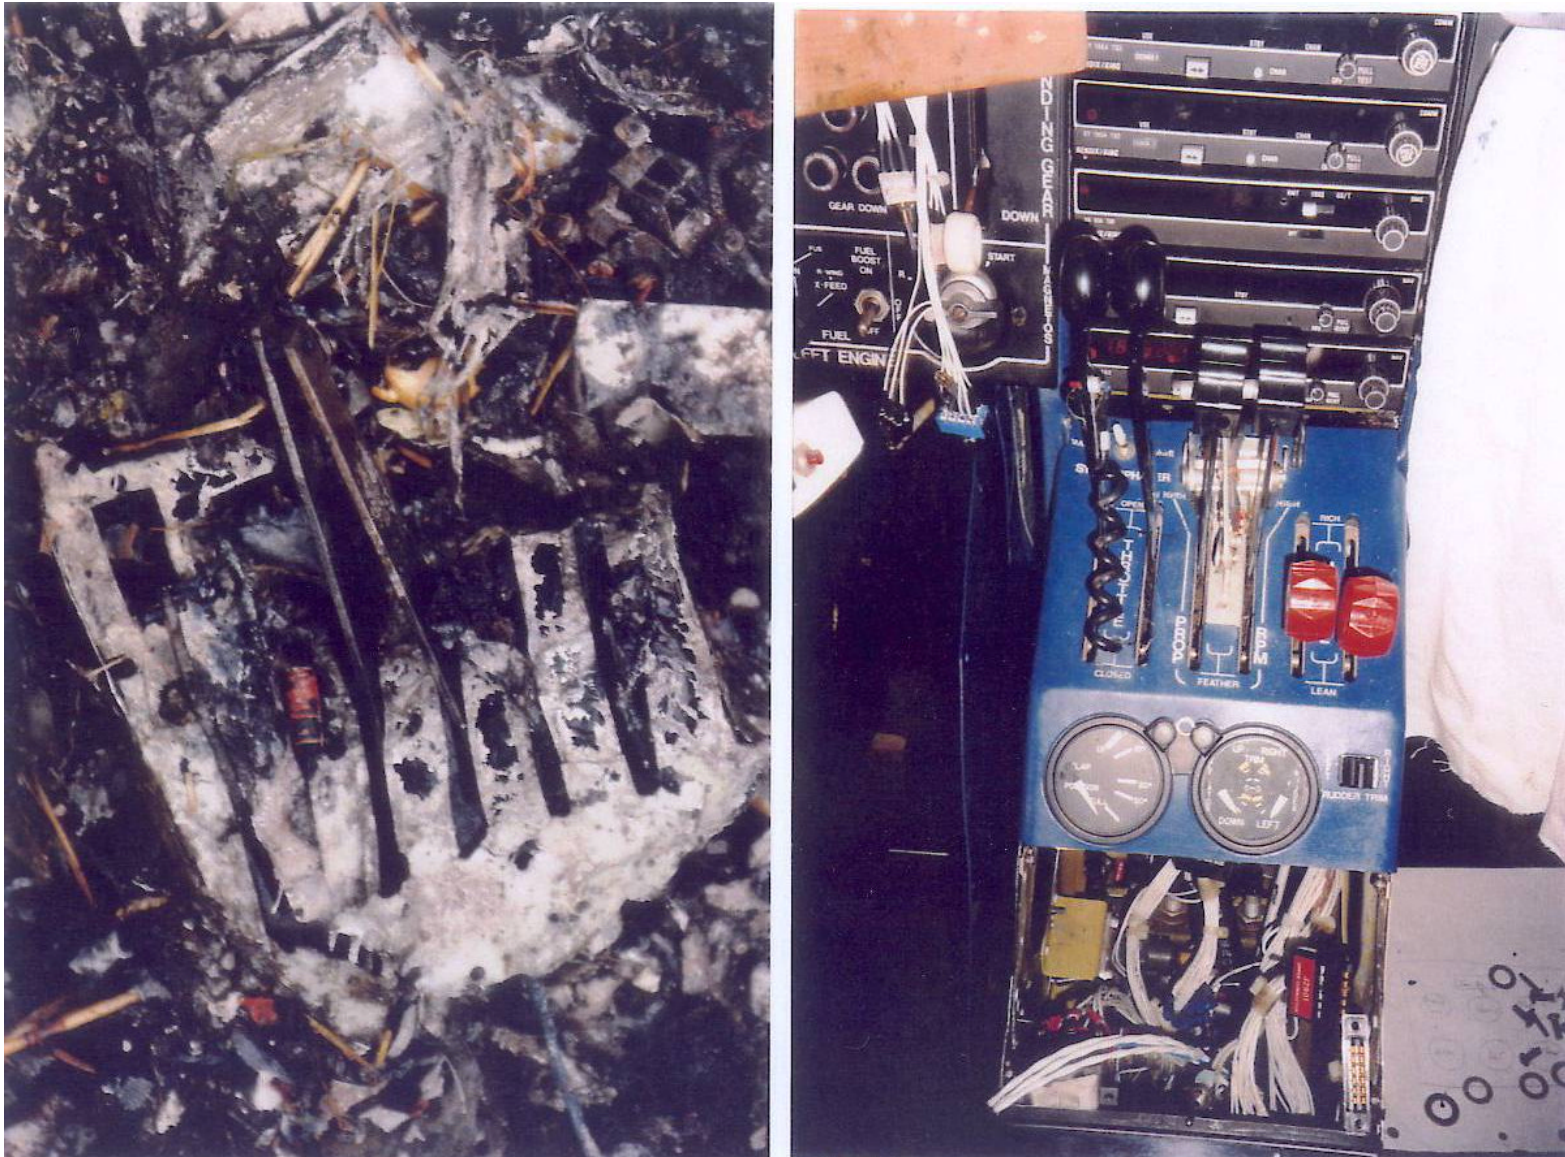
Beide Hebel der Kraftstoffgemischregelanlage waren ca. 2/3 zurückgezogen, wobei der linke Hebel noch etwa 1 cm weiter zurückgezogen war als der rechte (Anlage 3).

Stellung der Triebwerksbedienhebel auf der verbrannten Mittelkonsole im Vergleich zu einer intakten Konsole

- Gashebel und Luftschraubenverstellung voll nach vorn
- Hebel für Gemischregelung weit zurückgezogen

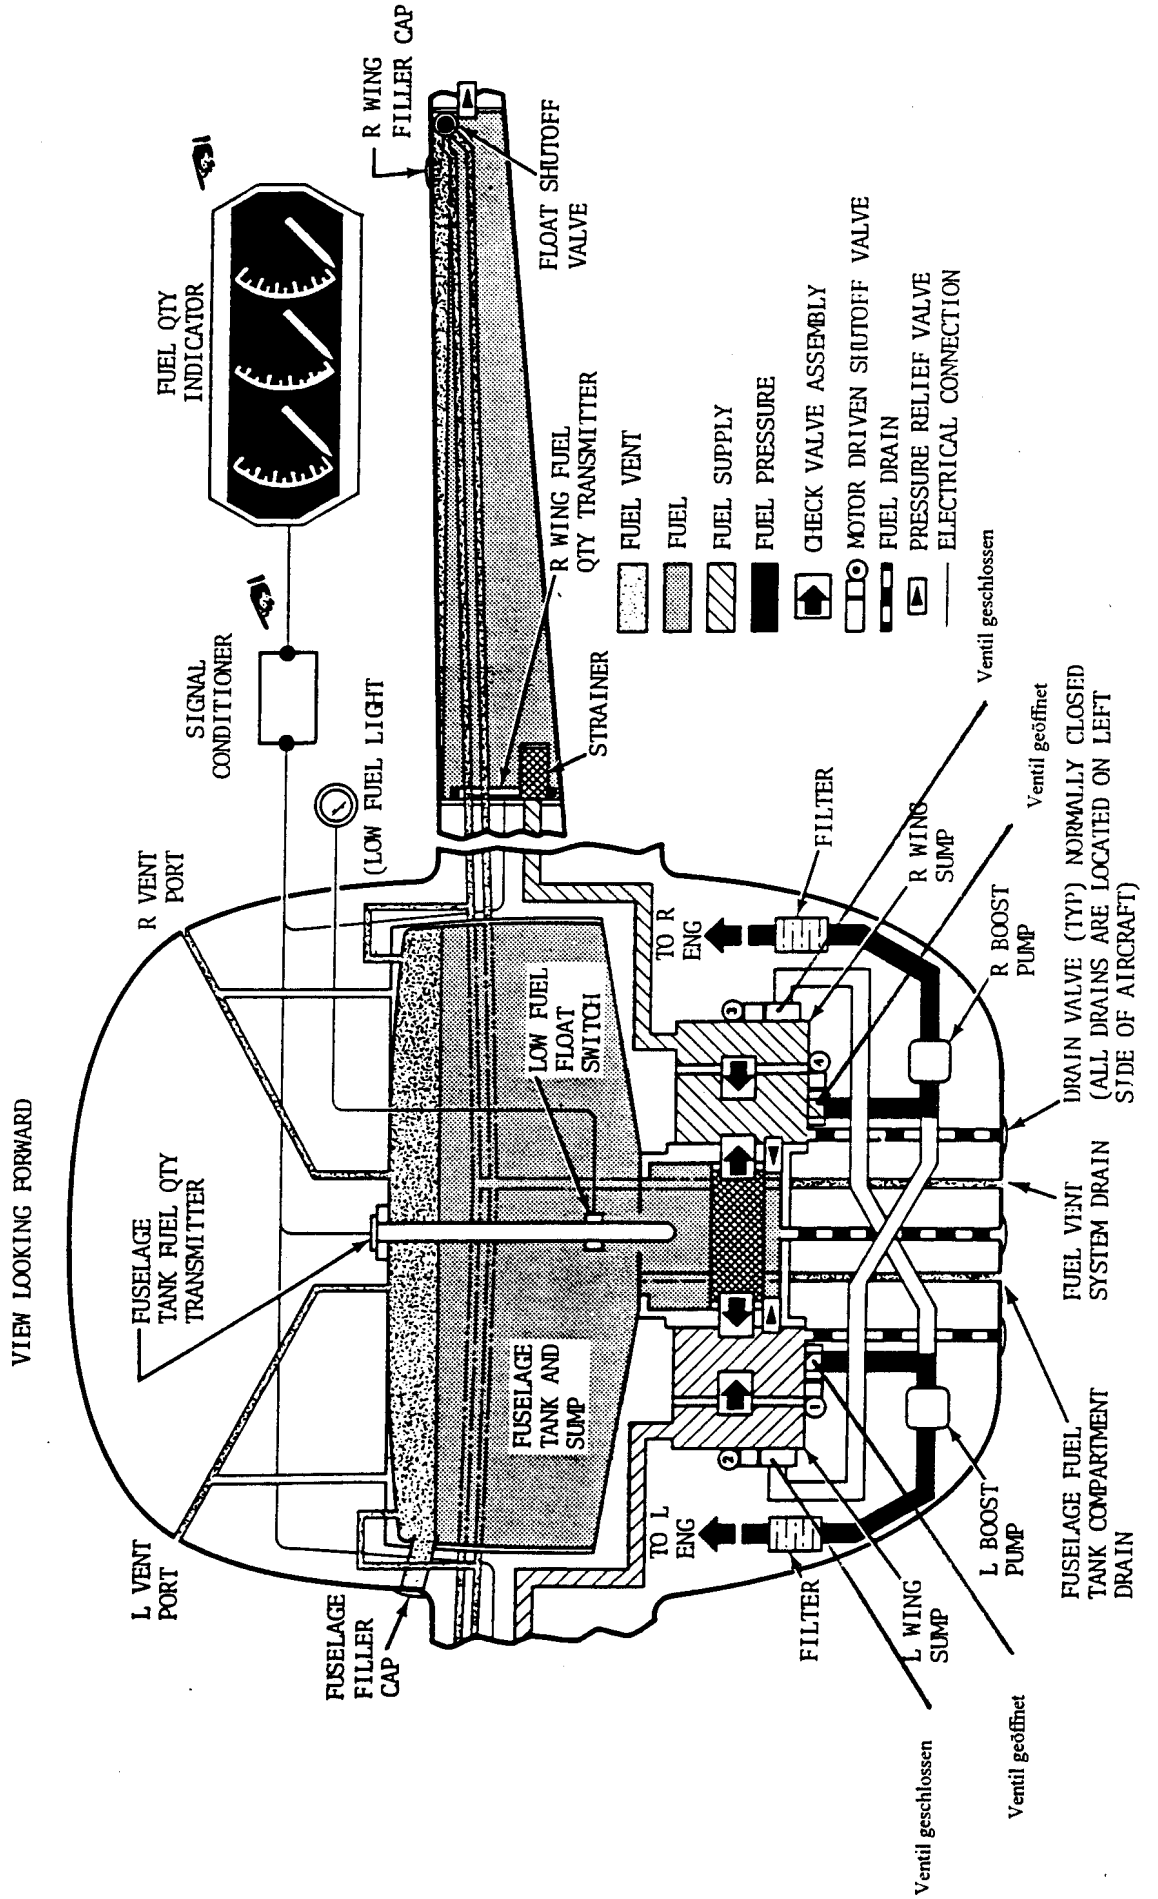
Schematische Darstellung des Kraftstoffsystems

Die beiden Elektroventile am Kraftstoffentnahmeblock unter dem Rumpftank waren in geöffneter Stellung, wie es der üblichen Stellung der Kraftstoffwahlschalter (Stellung ON) entsprach. Die beiden Ventile für die kreuzweise Kraftstoffentnahme aus den Tragflächen waren geschlossen (Anlage 4).
