Untersuchungsbericht

3X383-1-2/98
Juli 2000

| Art des Ereignisses: | Unfall (Zusammenstoß in der Luft) |
| Hersteller / Muster: | 1. Flugzeug: Cessna F 150 L 2. Flugzeug: Cessna F 172 H |

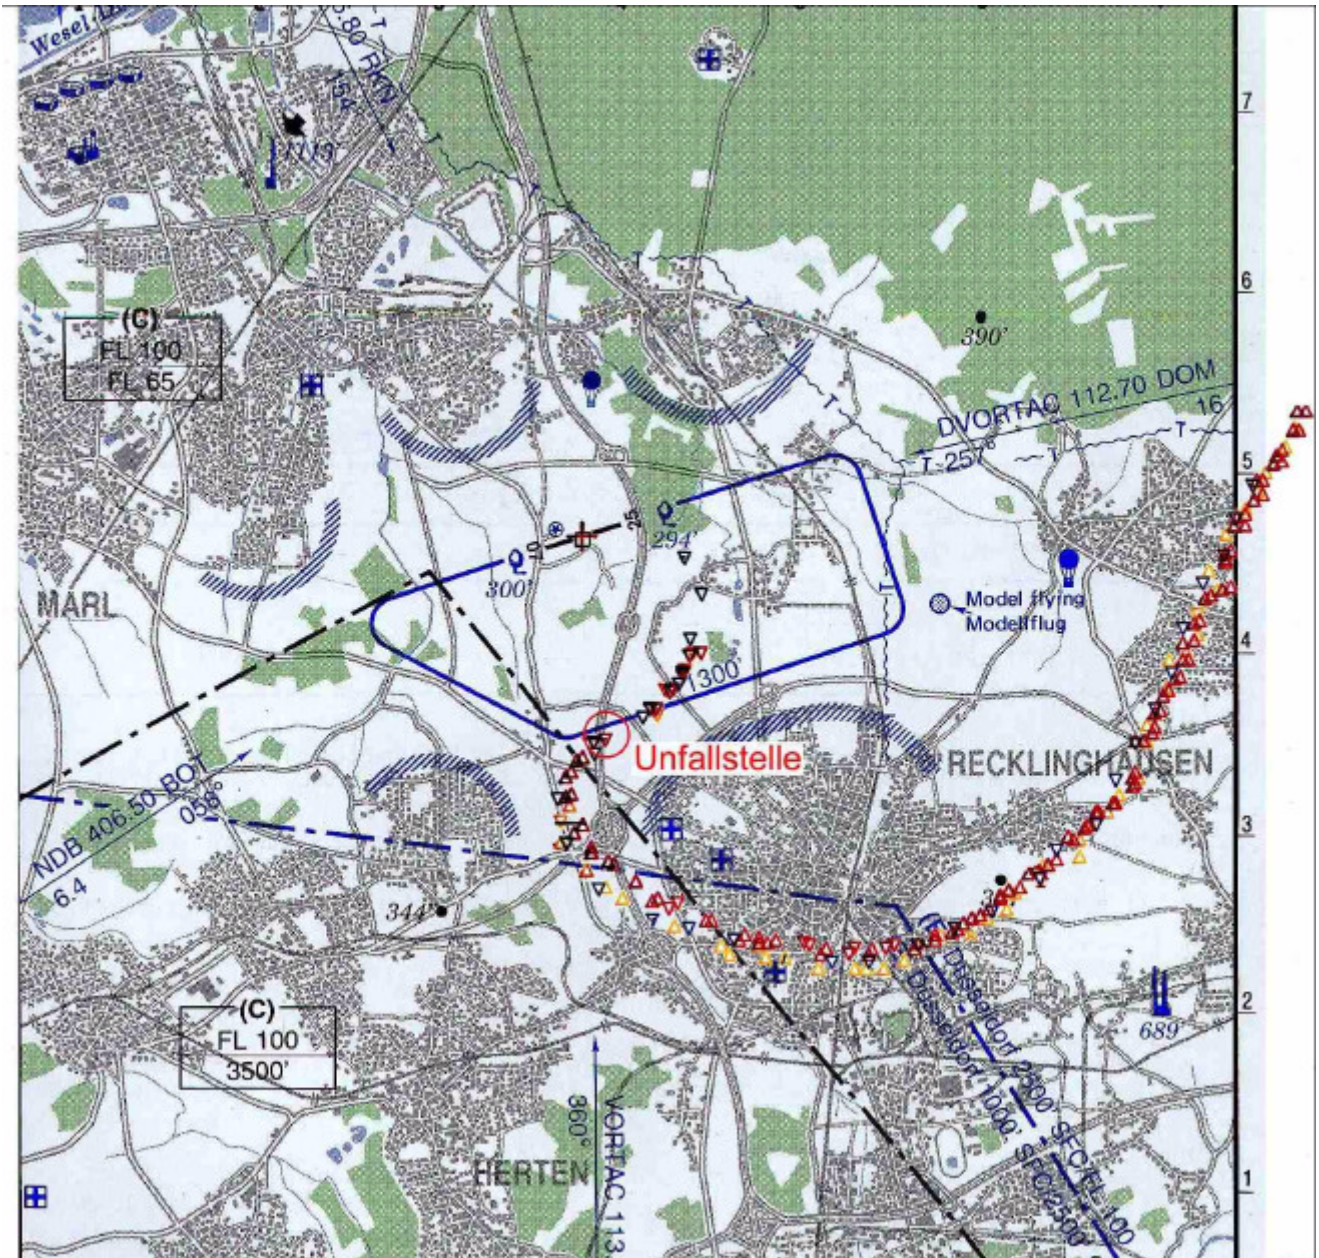
Anlage 1

Eine der Radarspuren (siehe Anlage 1) ist aber mit hoher Wahrscheinlichkeit der Cessna F 172 H zuzuordnen. Die Aussage des Flugzeugführers über seinen zurückgelegten Flugweg bis zur Kollision entsprach genau dieser Aufzeichnung.

Rekonstruktion des Flugweges der Cessna F 172 H

Aus nordöstlicher Richtung kommend, reichte sich der Flugzeugführer gemäß den veröffentlichten Regelungen für einen Anflug auf den Flugplatz Marl in die Platzrunde ein.

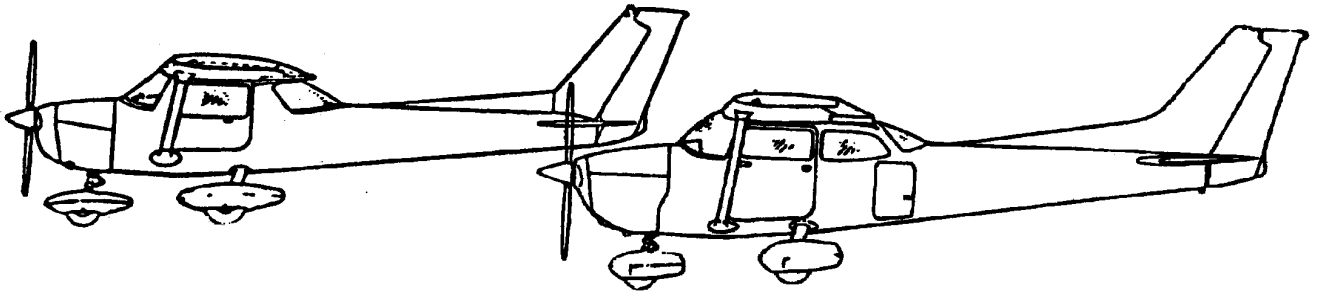
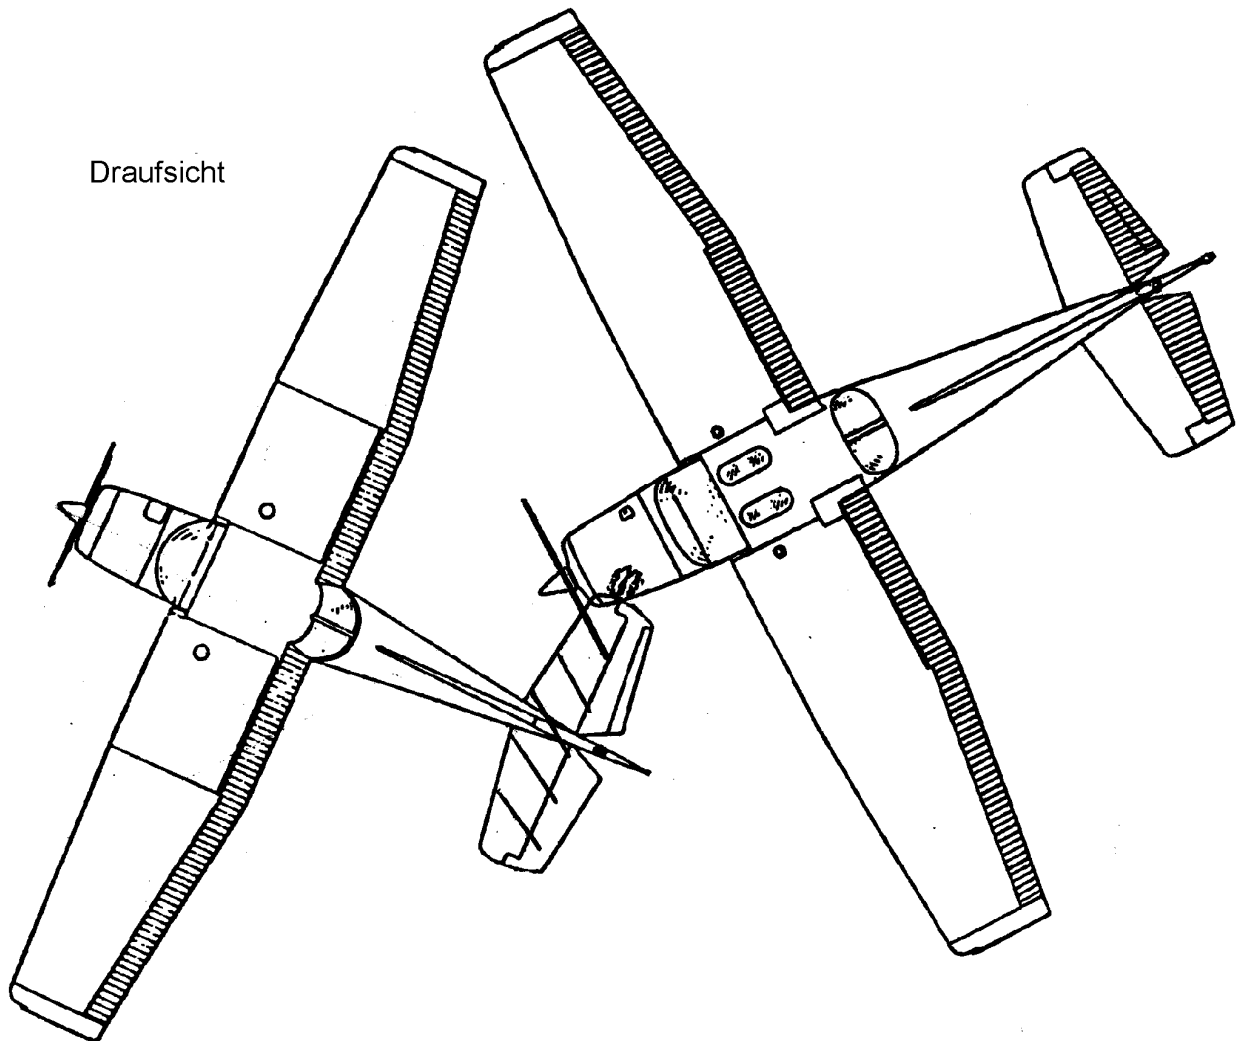
Anlage 2

Bei der Kollision hinterließ der Propeller der F 172 H Einschlagschnitte an Rumpf und Leitwerk der F 150 L, aus denen sich -bezogen auf die Flugzeuglängsachse- ein Berührungswinkel von ca. 52°, aus Richtung rechts hinten ergab. Unter Zugrundelegung einer angenommenen Drehzahl des Propellers von 2300 RPM resultierte aus dem Abstand der ersten zwei von insgesamt fünf Schnitten durch das Höhenruder eine Relativgeschwindigkeit beider Luftfahrzeuge von etwa 67 kt. Der dritte Schnitt des rechts drehenden Propellers der F172 H (Uhrzeigersinn in Flugrichtung gesehen) ging durch die Rumpfsektion der F 150 L. Er hinterließ eine Spur im Bereich der vorderen Seitenleitwerksflosse, aus der auch die Höhe der beiden Cessnas zueinander im Augenblick des Zusammenstoßes erkennbar wurde. (siehe Anlage 2)

Als akuten Konfliktverkehr nahm er die andere Cessna erst unmittelbar vor der, jetzt unvermeidbar gewordenen Berührung wieder wahr. Da befand er sich plötzlich ...“ungefähr einen halben Meter unter dem anderen Flugzeug“. Die Höhe der Einschnitte des Propellers in der Seitenleitwerkflosse bestätigten später die Richtigkeit dieser letzten Wahrnehmung.

Rekonstruktion des Zusammenstoßes anhand der Berührungsspuren
