Untersuchungsbericht

6X003-0/99
Januar 2000

Art des Ereignisses:	Schwere Störung
Datum:	14. August 1999
Ort:	Ibiza (Spanien)
Luftfahrzeug:	Verkehrsflugzeug
Hersteller / Muster:	Boeing B757-300
Personenschaden:	ohne Verletzte
Sachschaden:	Luftfahrzeug nicht beschädigt
Drittschaden:	gering

Incident B757-300 on Aug. 14,1999 IBIZA (SPAIN)

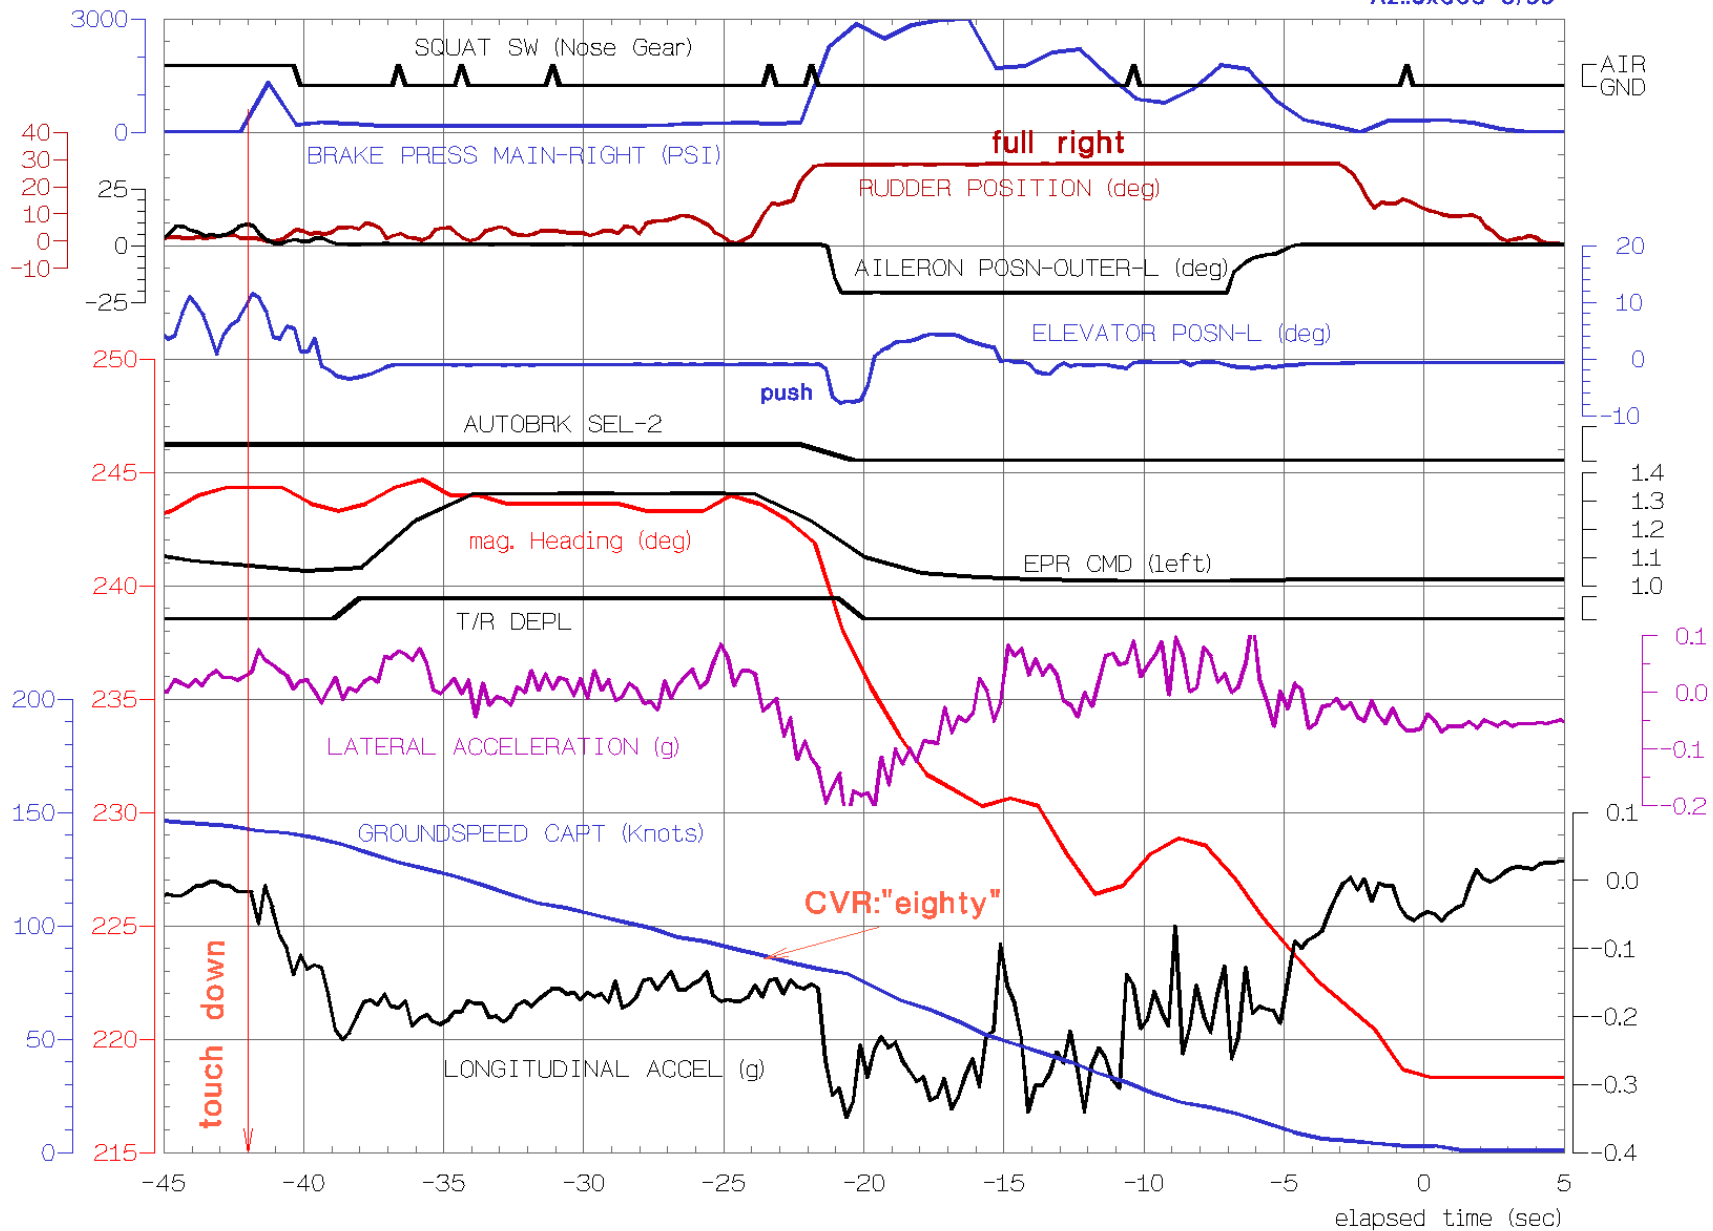
Anlage 1

Die für die Störung signifikanten Flugparameter wurden in einem Diagramm über der Zeit aufgetragen. Dabei wurde ein Zeitpunkt "0" etwa bei Stillstand des Flugzeuges definiert.

Der Zeitachse in dem Diagramm können anhand einzelner Parameter folgende Ereignisse zugeordnet werden:

- 42 Aufsetzpunkt des Hauptfahrwerkes
gestörte Aufzeichnung des BRAKE PRESS
- 40 Aufsetzen des Bugrades (Schalter air/gnd)
SQUAT SW
- 39 Schubumkehr betätigt (T/R deployed)
Hochfahren Umkehrschub EPR
- 37 autobrake aktiv, etwa konstante Verzögerung
bis von 0.2 g, Höhenruder neutral, leichte Seitenruderausschläge nach rechts
- 25

Etwa ab Zeitpunkt -25 an brach das Flugzeug nach links aus und konnte durch korrigierende Maßnahmen des PF nicht mehr am Verlassen der Bahn gehindert werden. Als wichtigster Parameter im Hinblick auf eine Erklärung des Störungsablaufes zeigte sich von diesem Zeitpunkt an der **mag. HDG**, d.h. die Ausrichtung der Flugzeuglängsachse nach magnetisch Nord.

Die zeitliche Änderung dieses Parameters entsprach der Drehbewegung des Flugzeuges um seine Hochachse. Bei der Darstellung dieses "normalerweise" weniger bedeutenden Parameters wurde bewusst eine Skalierung gewählt, die selbst kleine Änderungen gut erkennen lässt.

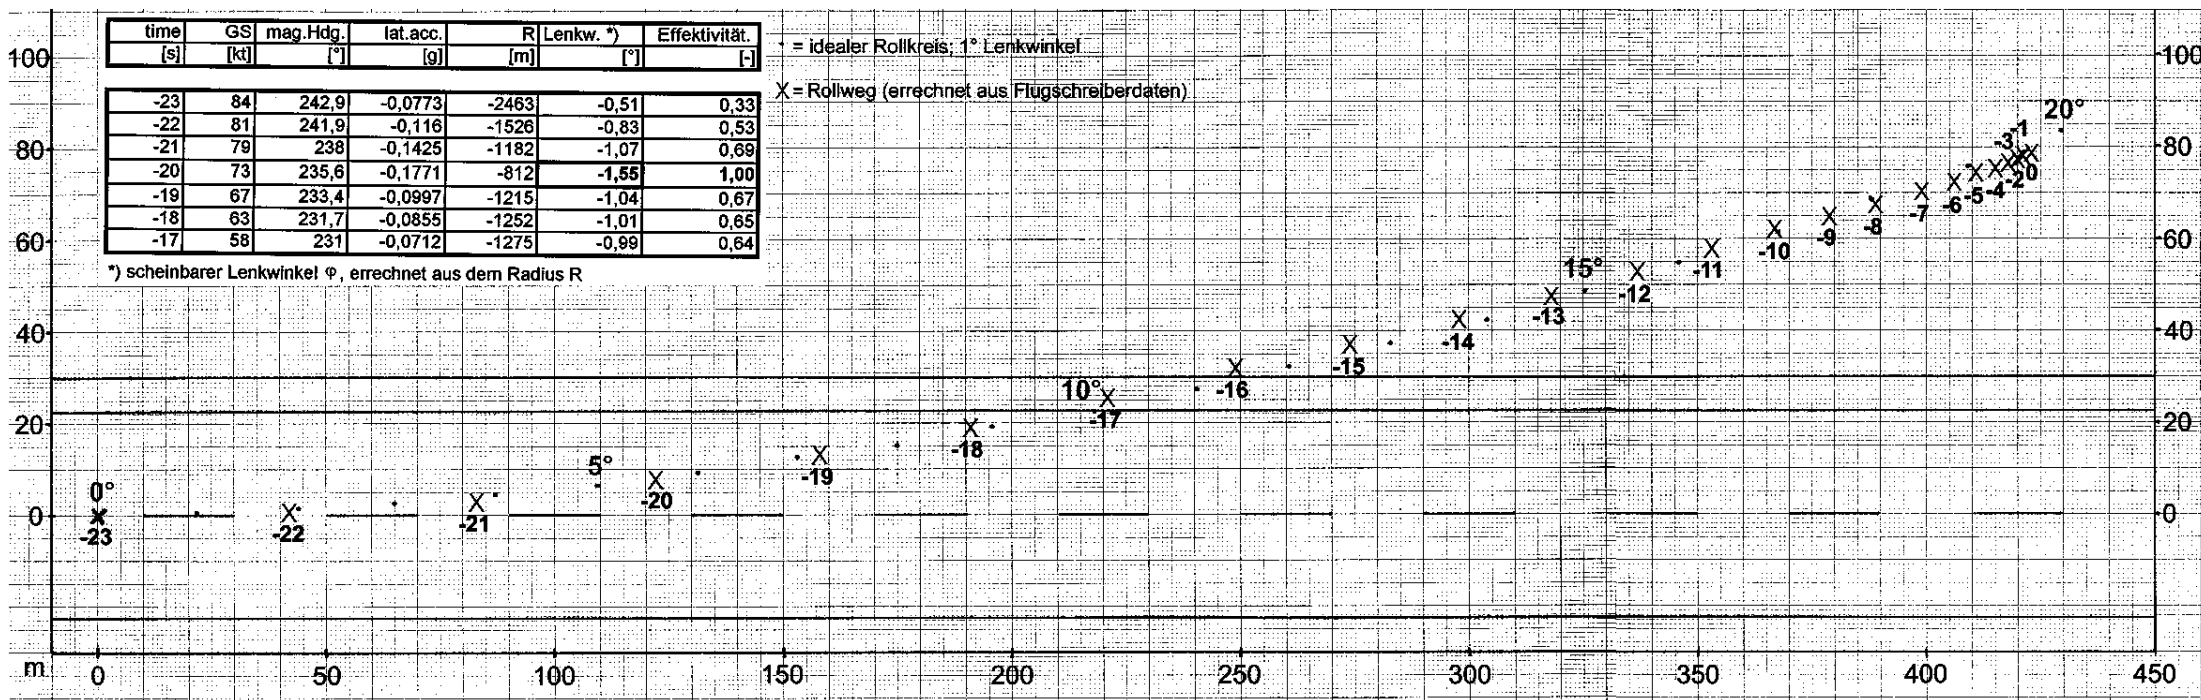
Der schiefbefreie Rollvorgang des Flugzeuges ermöglichte ohne großen rechnerischen Aufwand über die Parameter GS und mag.HDG eine Rekonstruktion des Rollweges. Dieses Ergebnis ist in der Anlage 2 dargestellt. Zur Bewertung des Rollweges ist zum Vergleich auch der theoretische Rollweg des Flugzeuges unter der Annahme eines Lenkausschlages des Bugrades von $\varphi = 1^\circ$ dargestellt.

Letzterer wurde aus den beiden vorgenannten Parametern für einen Zeitraum von -23 bis -17 errechnet und in der Tabelle der Anlage 2 dargestellt. In dieser Tabelle ist auch der jeweilige Lenkwinkel φ aufgeführt, der zu einer Kurve mit dem Radius R führt, entsprechend der folgenden Formel:

Aus der Tabelle ist ersichtlich, dass zum Zeitpunkt -20 der kleinste Krümmungsradius und damit auch der größte Lenkwinkel $\varphi_{\max} = 1.5^\circ$ vorliegt. Es kann davon ausgegangen werden, dass dieser Winkel auch der tatsächlichen Bugradauslenkung entspricht, da zu diesem Zeitpunkt die maximale Wirksamkeit der Lenkung aufgrund maximaler Achslast gegeben ist, da das Höhenruder stark gedrückt ist und hoher Bremsdruck an der rechten Bremse anliegt.

Zusammenfassend kann gesagt werden, dass die Bugradlenkung u.U. schon bereits beim Aufsetzen, mit Sicherheit aber ab etwa -25 konstant auf ca. 1.5° nach links ausgelenkt war. Die in der Tabelle aus den Radien errechneten Winkel φ stellen, sofern sie kleiner sind als φ_{\max} , die reduzierte Wirksamkeit der Bugradlenkung dar. Als Maßstab für die Wirksamkeit ist in der Tabelle die Effektivität $= \varphi / \varphi_{\max}$ genannt. Die dafür maßgebenden Einflussgrößen sind Umkehrschub, Höhenruder und Radbremsen.

* = idealer Rollkreis; 1° Lenkwinkel

X = Rollweg (errechnet aus Flugschreiberdaten)
