Untersuchungsbericht

3X221-0/03
Oktober 2009

Art des Ereignisses:	Unfall
Datum:	30. September 2003
Ort:	Flugplatz Büchig
Luftfahrzeug:	Segelflugzeug mit Hilfsantrieb
Hersteller / Muster:	Walter Binder Motorenbau GmbH / Eta
Personenschaden:	keiner
Sachschaden:	Luftfahrzeug schwer beschädigt
Drittschaden:	geringer Forstschaden
Informationsquelle:	Untersuchung durch BFU

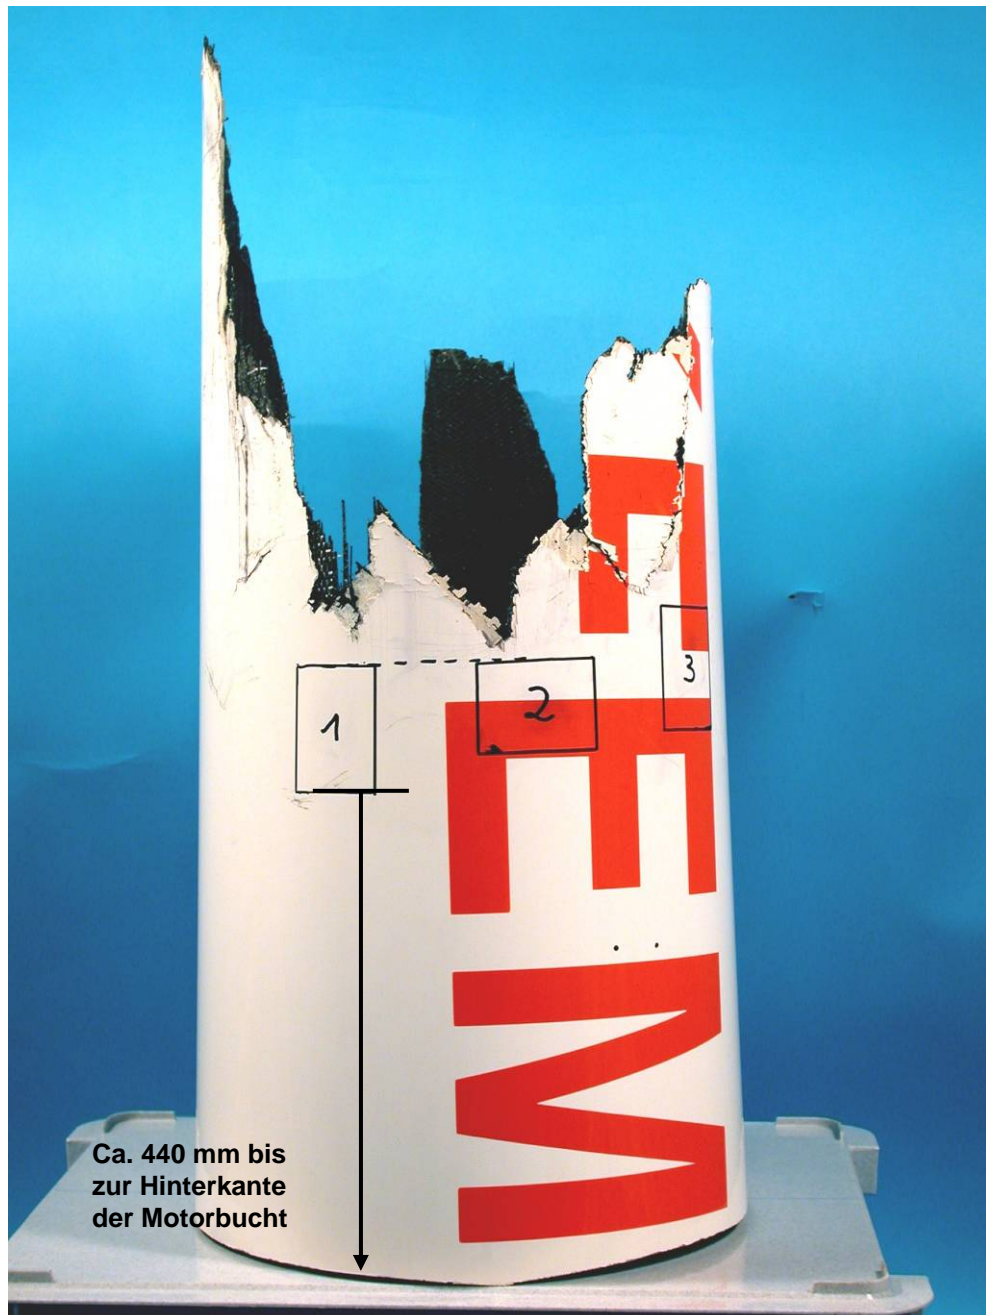
Anlage 1

Bei einer Untersuchung von Proben aus dem hinteren Rumpfbereich nahe der primären Bruchstelle (siehe Anlage 1) durch das DLR wurden unregelmäßige Harzverteilungen und Faservolumenanteile sowie Luftporen und Unregelmäßigkeiten an der Verbundoberfläche festgestellt. Ebenfalls wurde an zwei mehrere Zentimeter breiten Stellen das Fehlen der einzigen vorgesehenen 0° -Lage festgestellt. Ob hier tatsächlich Bänder fehlten oder die vorhandenen nur verschoben waren, wurde nicht untersucht. In beiden Fällen besaß der Rumpf an diesen Stellen nicht die in der Berechnung angenommene Festigkeit.

Bruchstück mit Markierungen von drei der vier Quadranten
(Nr. 4 befindet sich auf der Oberseite)

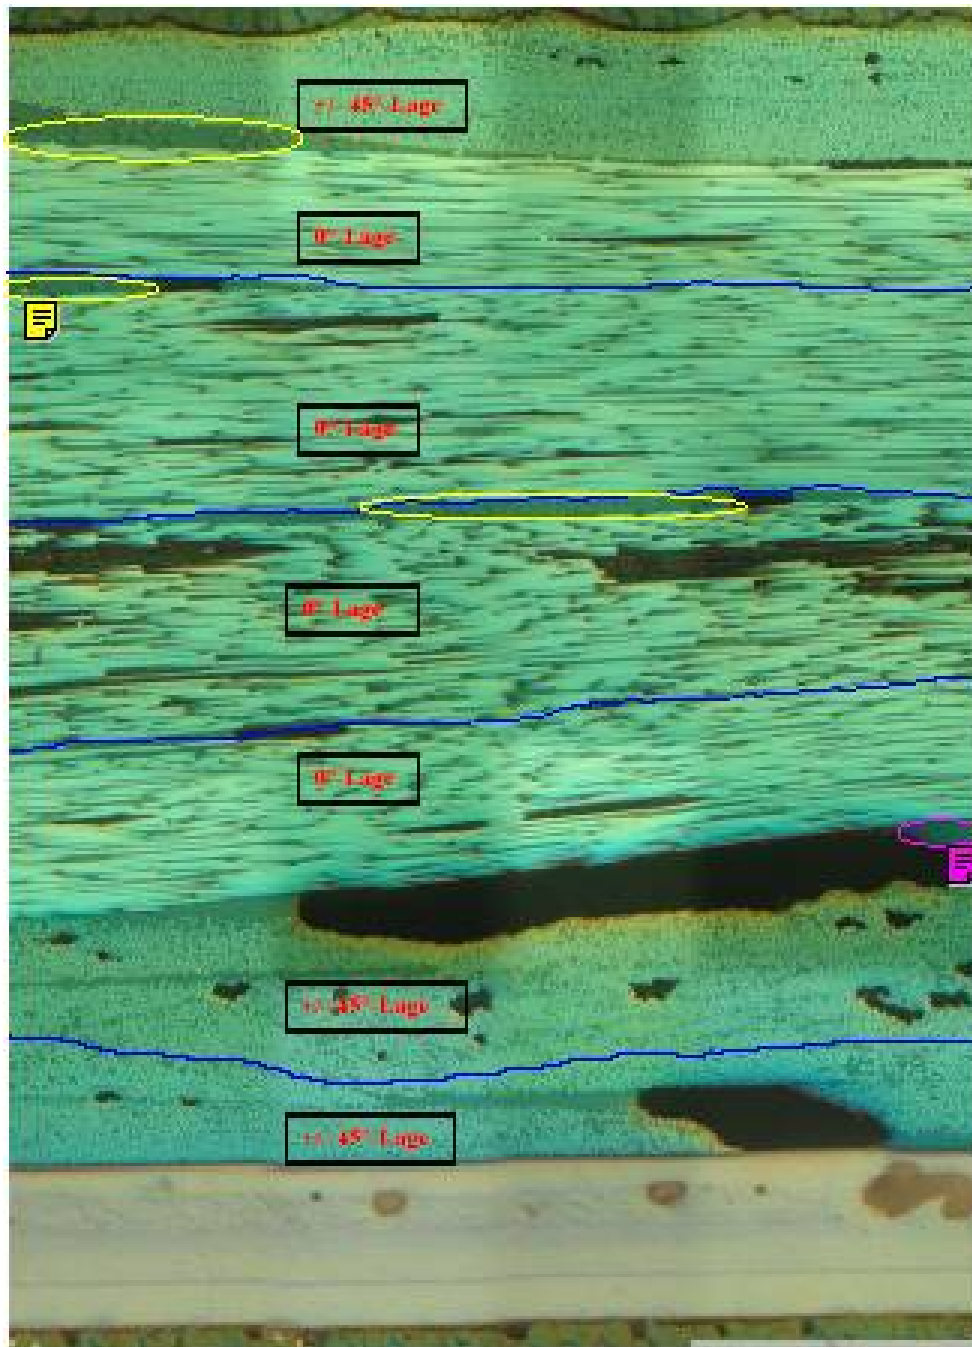
Anlage 2

Die Probenentnahme zur Untersuchung des Lagenaufbaus erfolgte für die Schlißbilder der Quadranten 1 und 3 in 0°-Richtung und für die Quadranten 2 und 4 in 90°-Richtung. (Anlage 2 und 3: Fotos zum Lagenaufbau)

Auffällig bei allen untersuchten Schlißproben sind große Lufteinschlüsse, Harznester und teilweise auch leicht verzogene Lagen. Es lassen sich Abweichungen der Lagenanzahl aus dem Belegungsplan und dem tatsächlichen Lagenaufbau nachweisen (Anlagen 4). Im Quadrant 1 können anhand der Anzahl der Wirkfäden vier 0°-Lagen anstelle von drei 0°-Lagen identifiziert werden (s. Anlage 2), während im Quadrant 2 die 0°-Lage komplett fehlt (s. Anlage 3). Als weiteres Indiz konnten in den verbliebenen Kohlefasern des Quadranten 2 ebenfalls keine 0°-Fasern nachgewiesen werden und auch optisch fällt dieser nur wenige Zentimeter breite Streifen durch eine sehr geringe Wandstärke auf. Quadrant 3 und 4 lassen im Vergleich den identischen Lagenaufbau mit der Vorgabe im Belegungsplan erkennen.“

Schliffbild des Quadranten 1 (Schliff in 0°-Richtung)

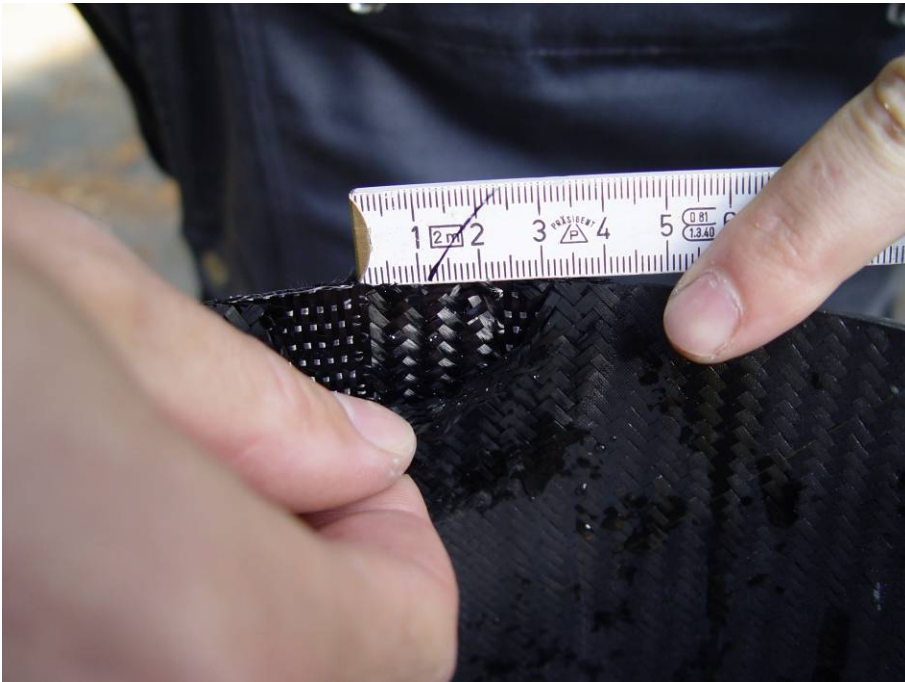
Anlage 5

Im Rahmen der Untersuchung wurde die Belegung in zwei weiteren Abschnitten des hinteren Bruchendes (ca. 1 800 mm vor dem Übergang zum Seitenleitwerk), die bei der visuellen Kontrolle als besonders dünn auffielen, untersucht. Hierbei wurde festgestellt, dass ungefähr in der Mitte der linken Rumpfhälfte auf einer Breite von ca. 20 mm und in der Mitte der rechten Rumpfhälfte auf einer Breite von 45 mm die UD-Lage unterbrochen war (s. Anlage 5).

Linke Rumpfhälfte: Unterbrechung der UD-Lage ca. 20 mm
