Untersuchungsbericht

3X017-0/06
August 2008

Art des Ereignisses:	Unfall
Datum:	20. April 2006
Ort:	Linswege bei Westerstede
Luftfahrzeug:	Flugzeug
Hersteller / Muster:	Piper / PA 28-140
Personenschaden:	Pilot tödlich verletzt
Sachschaden:	Luftfahrzeug zerstört
Drittschaden:	Flurschaden
Informationsquelle:	Untersuchung durch BFU

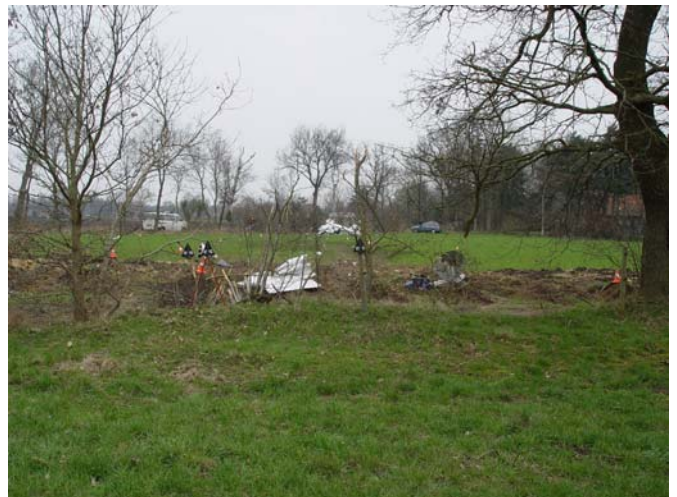
Blick in Flugrichtung

Beide Tragflächenenden mit den dazugehörigen Querrudern wurden bei den ersten Baumberührungen abgerissen. Das Hauptwrack lag 70 m in nördliche Richtung davon entfernt. Der Fundort der Tragflächenenden befand sich in Flugrichtung

gesehen hinter der Baumreihe, mit der das Flugzeug Berührung hatte. In 8,30 m Entfernung von der Baumreihe fanden sich Spuren der ersten Bodenberührung. Der abgerissene Propeller wurde 14,70 m von der Baumreihe entfernt 30 cm tief im Erdreich gefunden. In dem Bereich zwischen der Baumreihe und dem Hauptwrack waren zahlreiche kleinere Wrackteile verteilt und es hatte sich dort auch der Treibstoff aus den aufgerissenen Flächentanks entleert. Am Hauptwrack selbst befanden sich das Leitwerk mit den dazugehörigen Steuerflächen und die Tragflächenstummel mit den Landeklappen. Die Landeklappen waren eingefahren. Alle an der Unfallstelle gefundenen Wrackteile waren komplett.

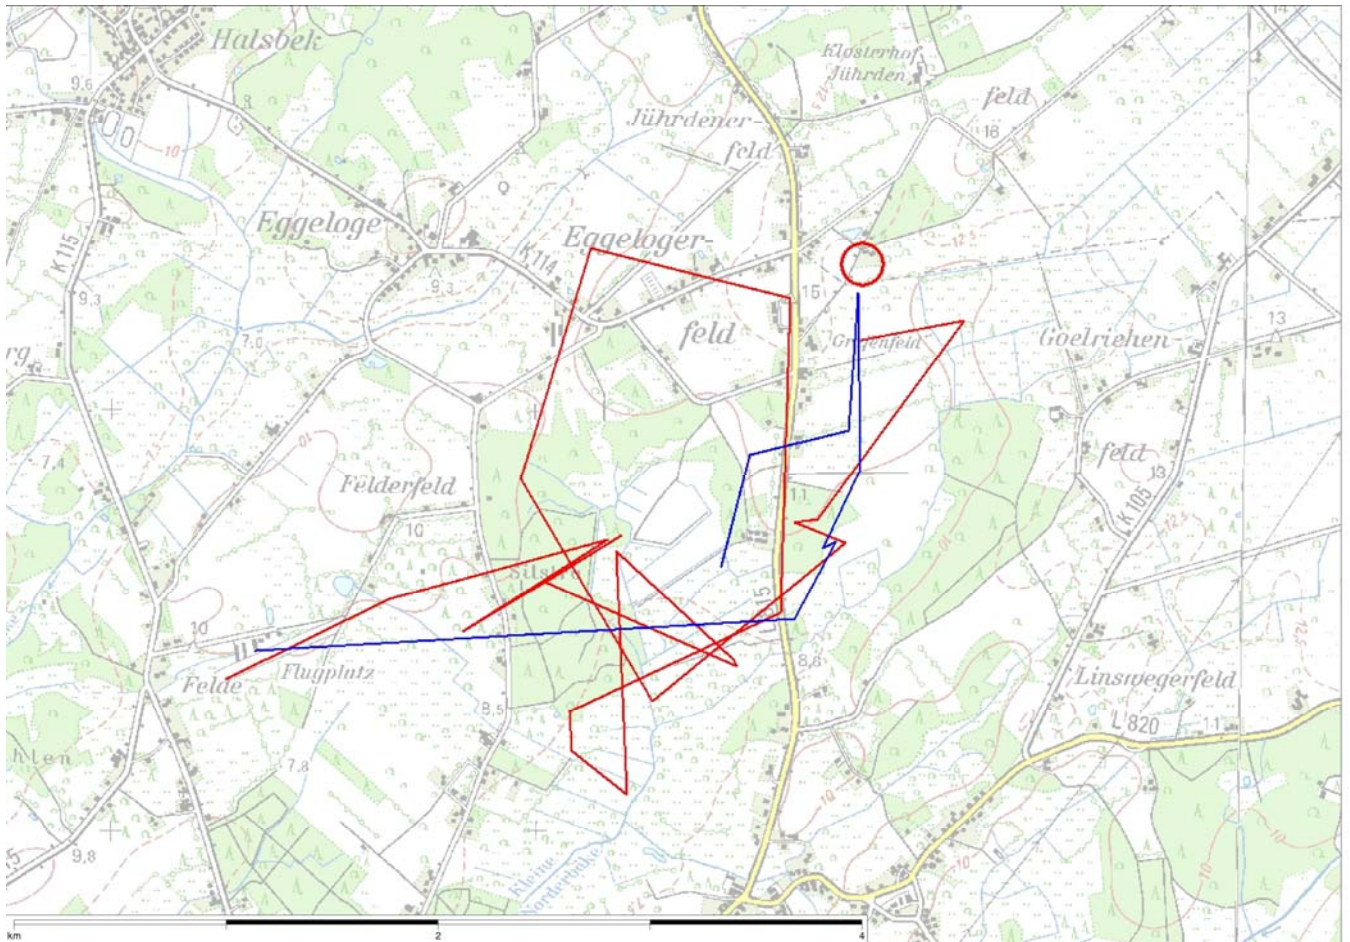
Anlage

Die von der Deutschen Flugsicherungs GmbH (DFS) aufgezeichneten Radardaten zeigen eine Flugspur, die zwischen den Ortslagen Linswege und Grafenfeld hin und her führt. Nach einer Flugdauer von zehn Minuten berührte das Flugzeug in 3,3 km Entfernung vom Flugplatz in Verlängerung der Startbahn 07 Bäume und stürzte auf einen angrenzenden Acker. Dabei wurde das Flugzeug zerstört und der Pilot getötet.

Die Zeugenaussagen und die Aufzeichnungen vom Radar und GPS-Gerät belegen, dass der Flug in der Nähe des Flugplatzes in westlicher Richtung stattfand. Es ist zu vermuten, dass der Pilot nach dem Einfliegen in tief hängende Wolken versucht hat Erdsicht zu bekommen. Dabei nahm die Flughöhe ab, bis das Flugzeug Berührung mit Bodenhindernissen bekam.

- Absturzstelle
- Verbindungslinie der einzelnen Punkte der Radar-Daten
- Verbindungslinie der einzelnen Punkte der GPS-Daten
