Untersuchungsbericht

3X125-0/06
Mai 2007

Art des Ereignisses:	Unfall
Datum:	19. August 2006
Ort:	Riedheim
Luftfahrzeug:	Heißluftballon
Hersteller / Muster:	Schröder / Fire G
Personenschaden:	7 Personen leicht verletzt
Sachschaden:	Luftfahrzeug schwer beschädigt
Drittschaden:	Freileitung beschädigt
Informationsquelle:	Untersuchung durch BFU

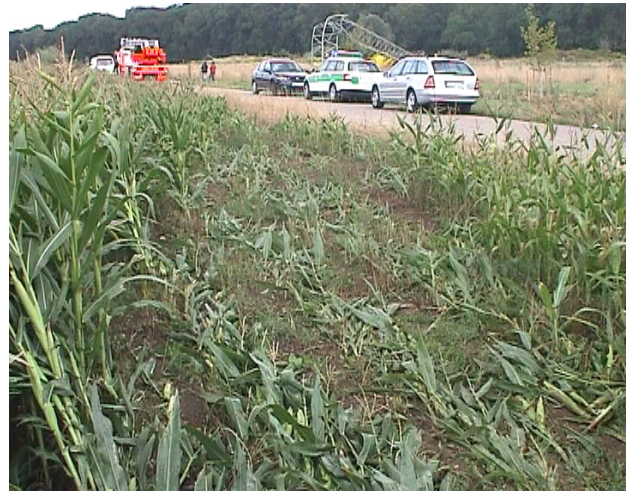
Die Unfallstelle lag ca. 1 km südwestlich von Riedheim südlich der Autobahn A 8 an einem Feldweg zwischen Riedheim und Weißsingen. Den ersten Bodenkontakt hatte der Ballonkorb in einem Maisfeld am nördlichen Rand des Feldweges, ca. 100 m vor einer 110-kV-Überlandleitung.

Der Korb verblieb schleifend für ca. 10 m am Boden, bevor er wieder abhob. Führungslos kollidierte nachfolgend der Heißluftballon mit der Überlandleitung.

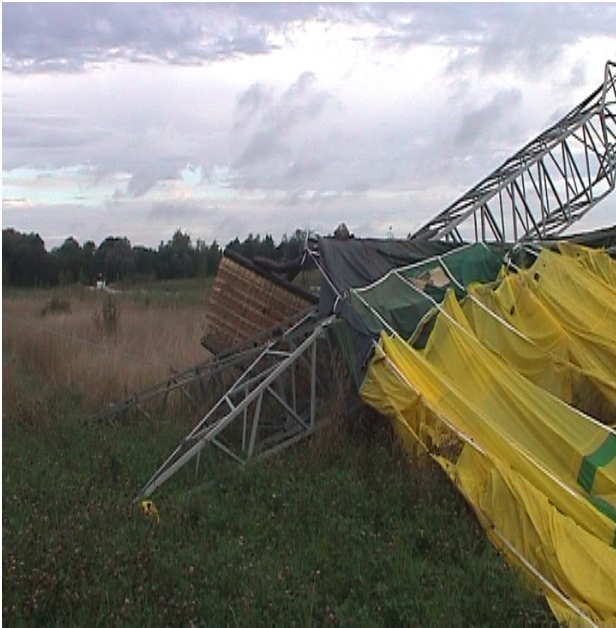
Das äußere Leiterseil wurde dabei in einer Höhe von ca. 18 m von den Hüllenseilen der Ballonhülle ca. 10 m neben einem Gittermast im Winkel von ca. 30 ° getroffen.

Das Luftfahrzeug rutschte aufgrund des spitzen Aufprallwinkels an den Leitungen weiter in Richtung Mast und die Ballonhülle legte sich in Fahrtrichtung über den Nullleiter der Überlandleitung.

Unter der Last knickte der Gittermast langsam um und der Ballonkorb gelangte so relativ sanft zu Boden.

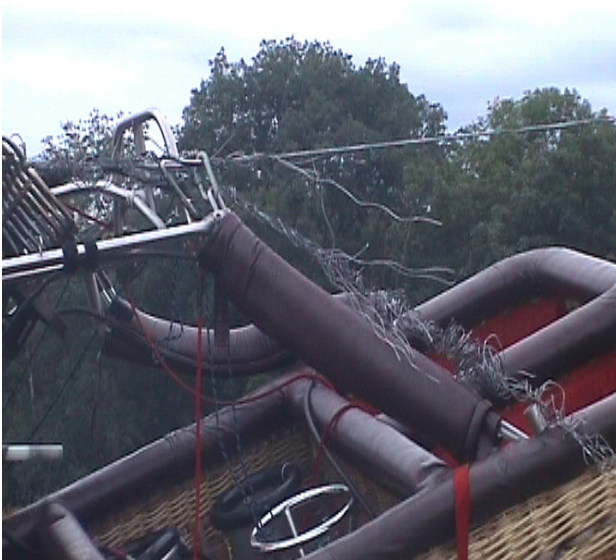
Durch das Abknicken des Mastes legten sich die Leitungen unter großer Zugspannung teilweise über und unter dem Ballonkorb ab.

Der Korb stand mit der hinteren linken Ecke auf dem Boden, mit der rechten vorderen Ecke auf einem Mastausleger. Diagonal unter dem Korb verlief eine der Leiterseile und über dem Korb auf dem Brennerahmen aufliegend ein weiteres.

Alle vier Brennerstützen waren aus ihren Aufnahmehülsen im Korb herausgezogen worden und eine davon aus dem Brennerahmen.

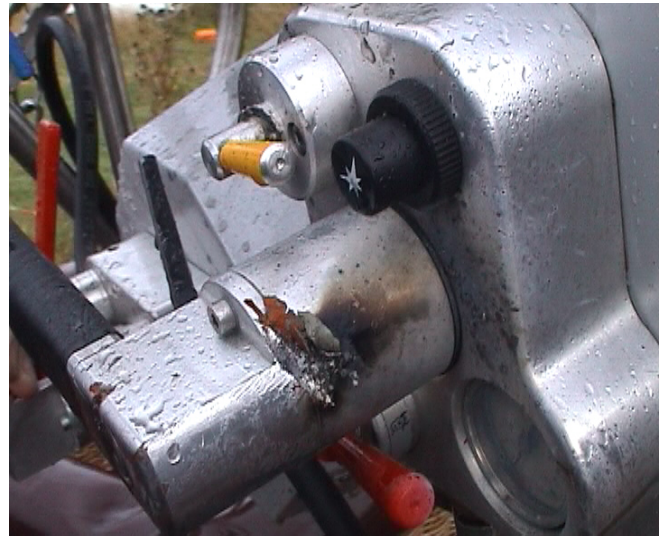
Alle Verbindungen waren geschlossen und unbeschädigt. Die linke hintere Aufnahmehülse des Brennerrahmens wies an der Außenseite Strommarken durch Spannungsüberschläge auf. Ebenso ein in der Nähe verlaufender Gasschlauch.

Am Fahrventilgehäuse eines Brenners befanden sich im Abstand von 5 cm zwei Strommarken mit im Material eingeschmolzenen Lack- und Grundierungsresten des Strommastes.

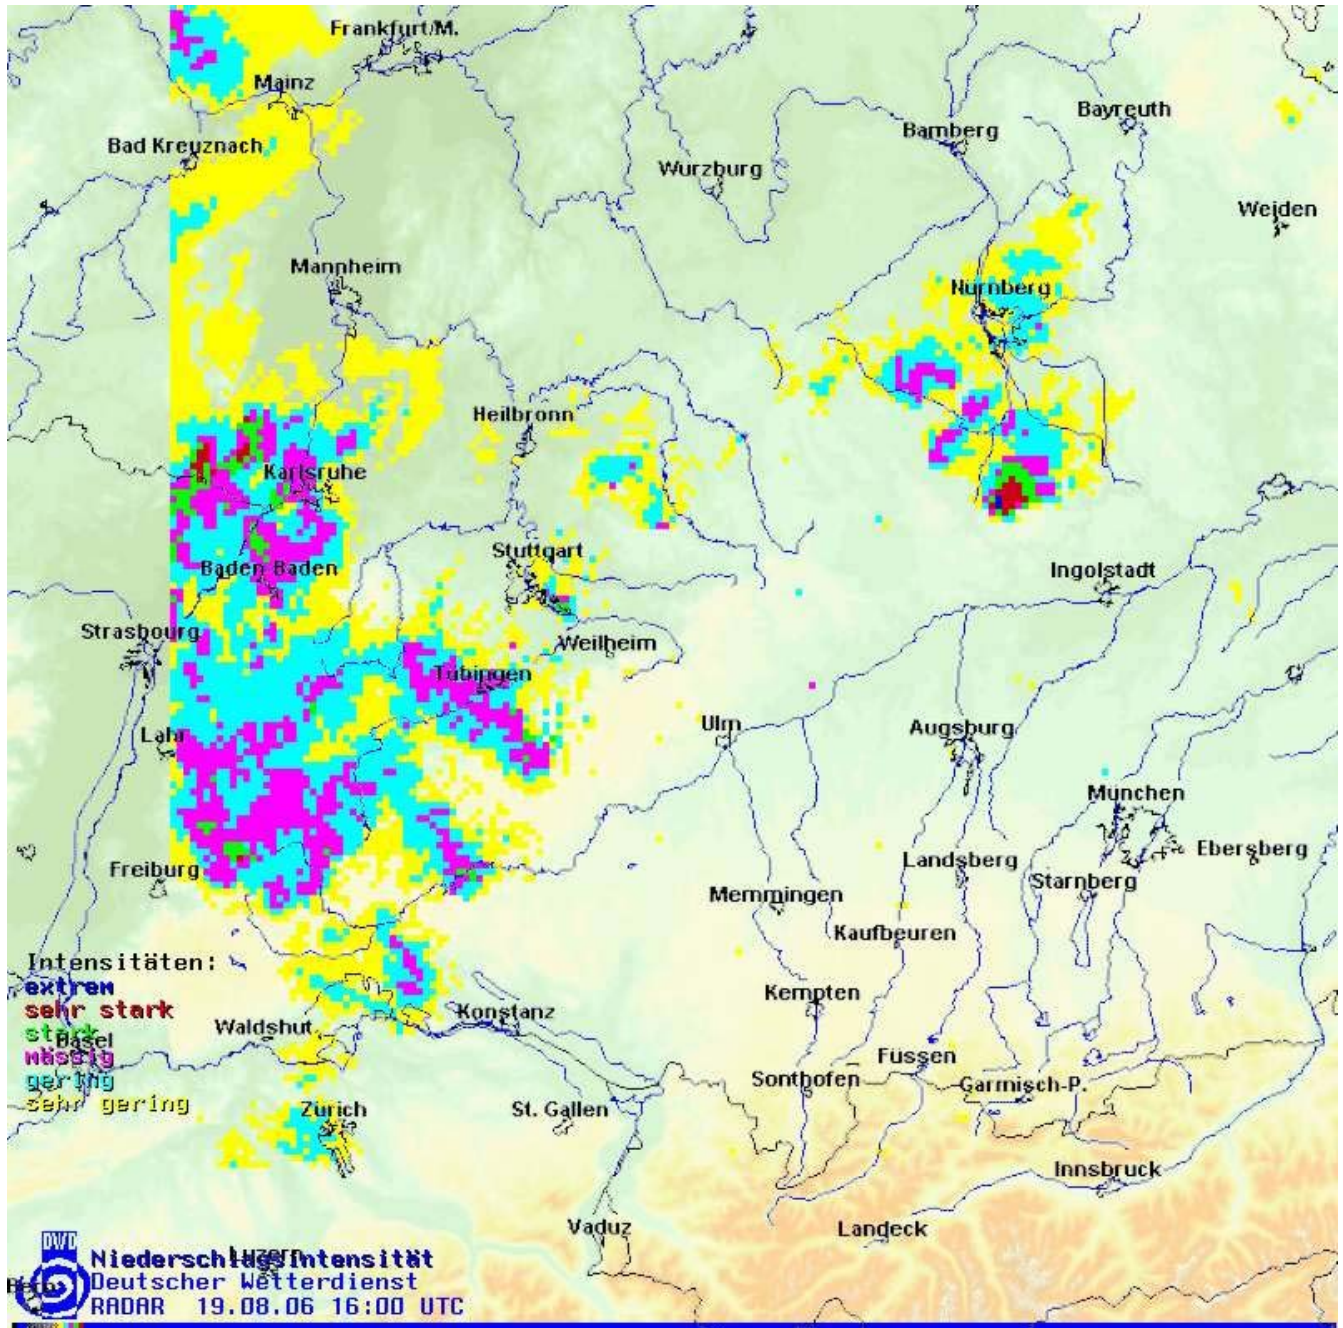
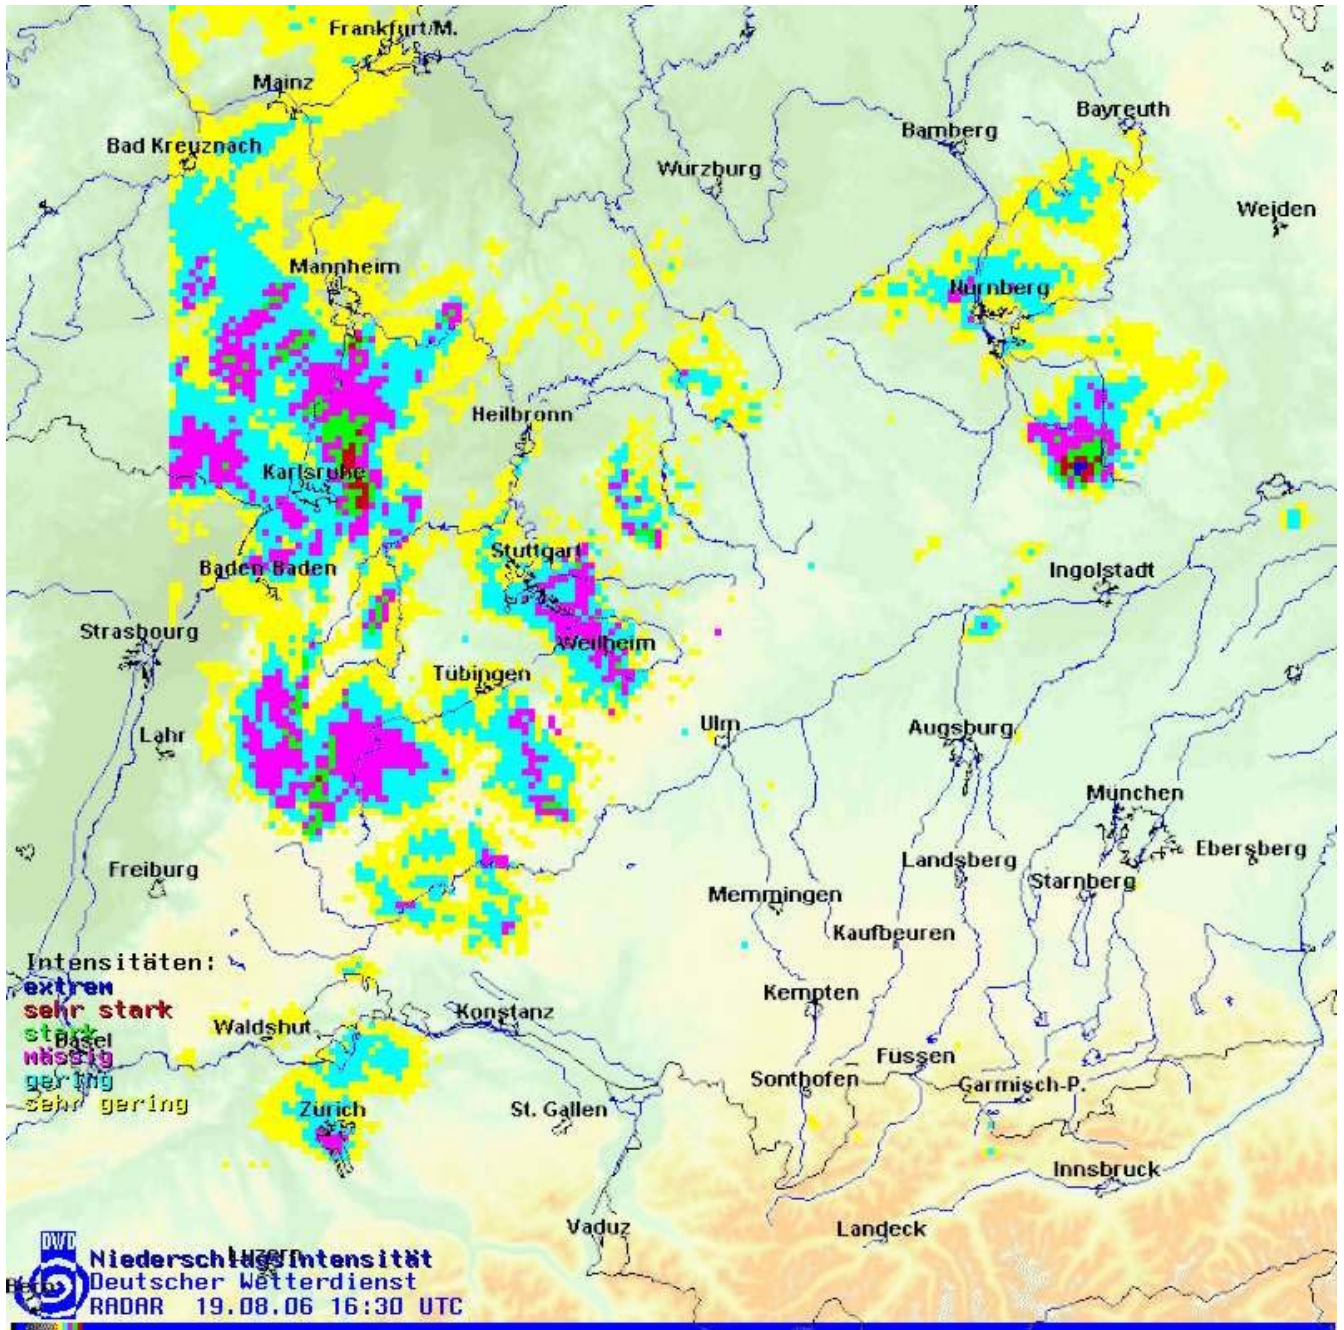
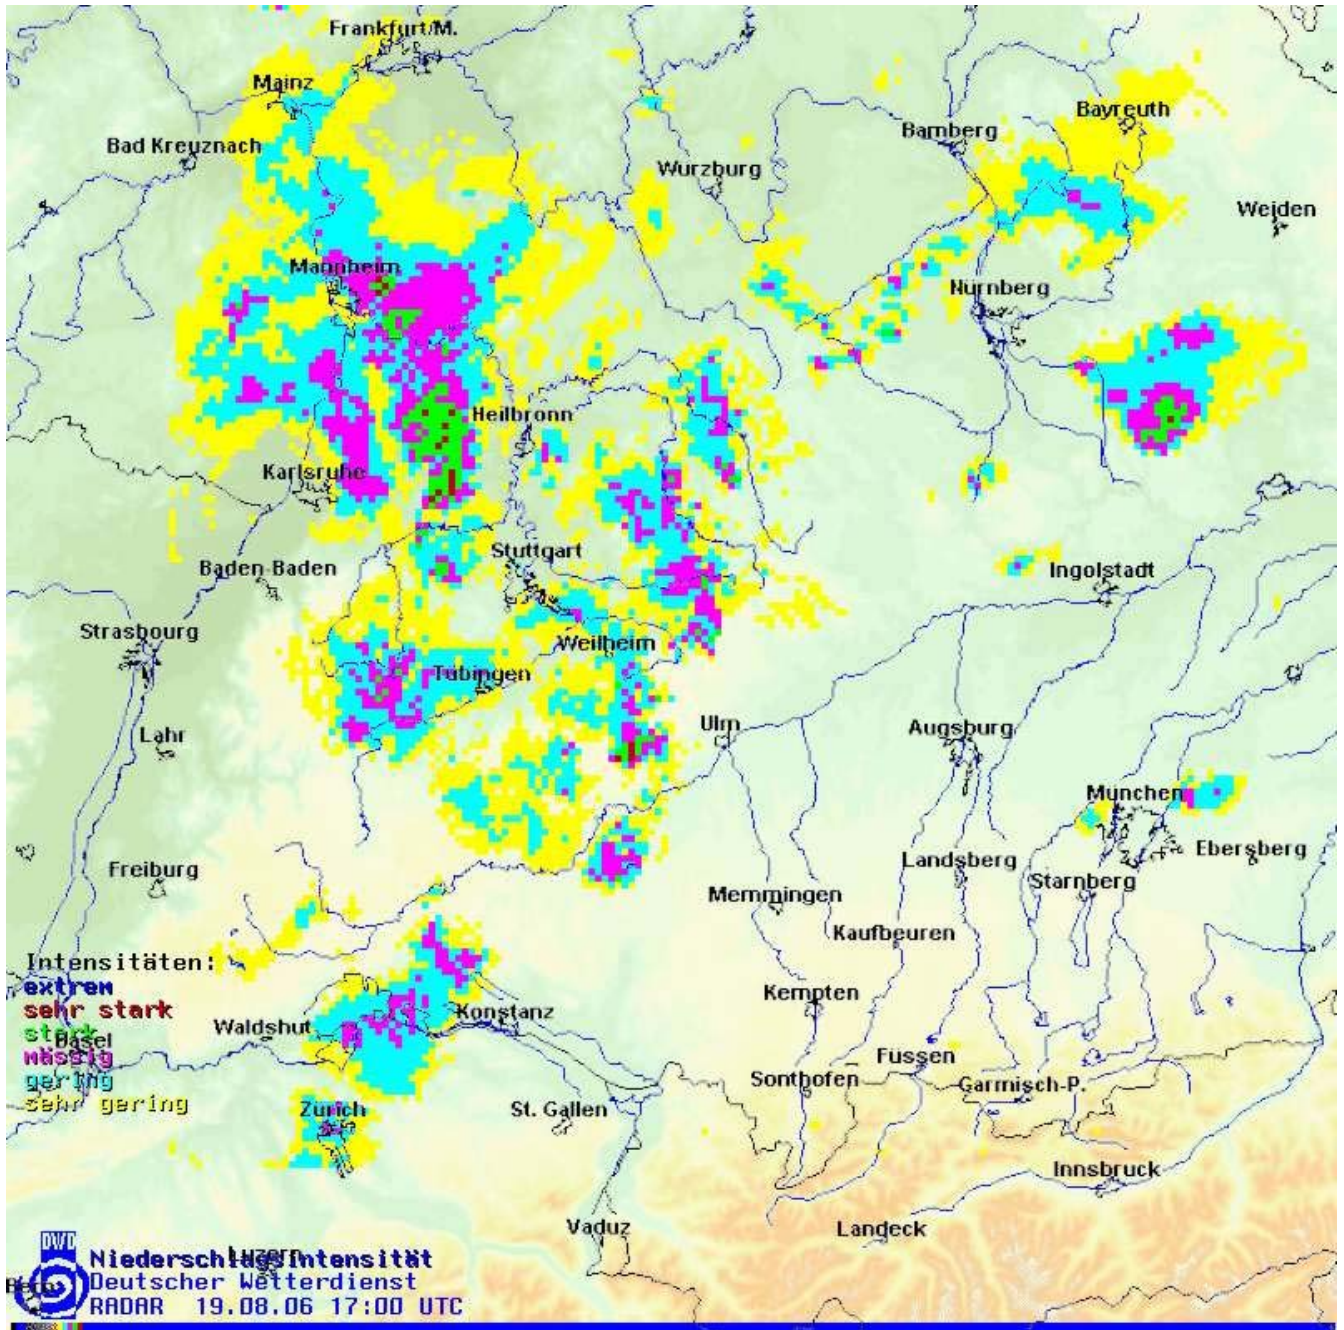
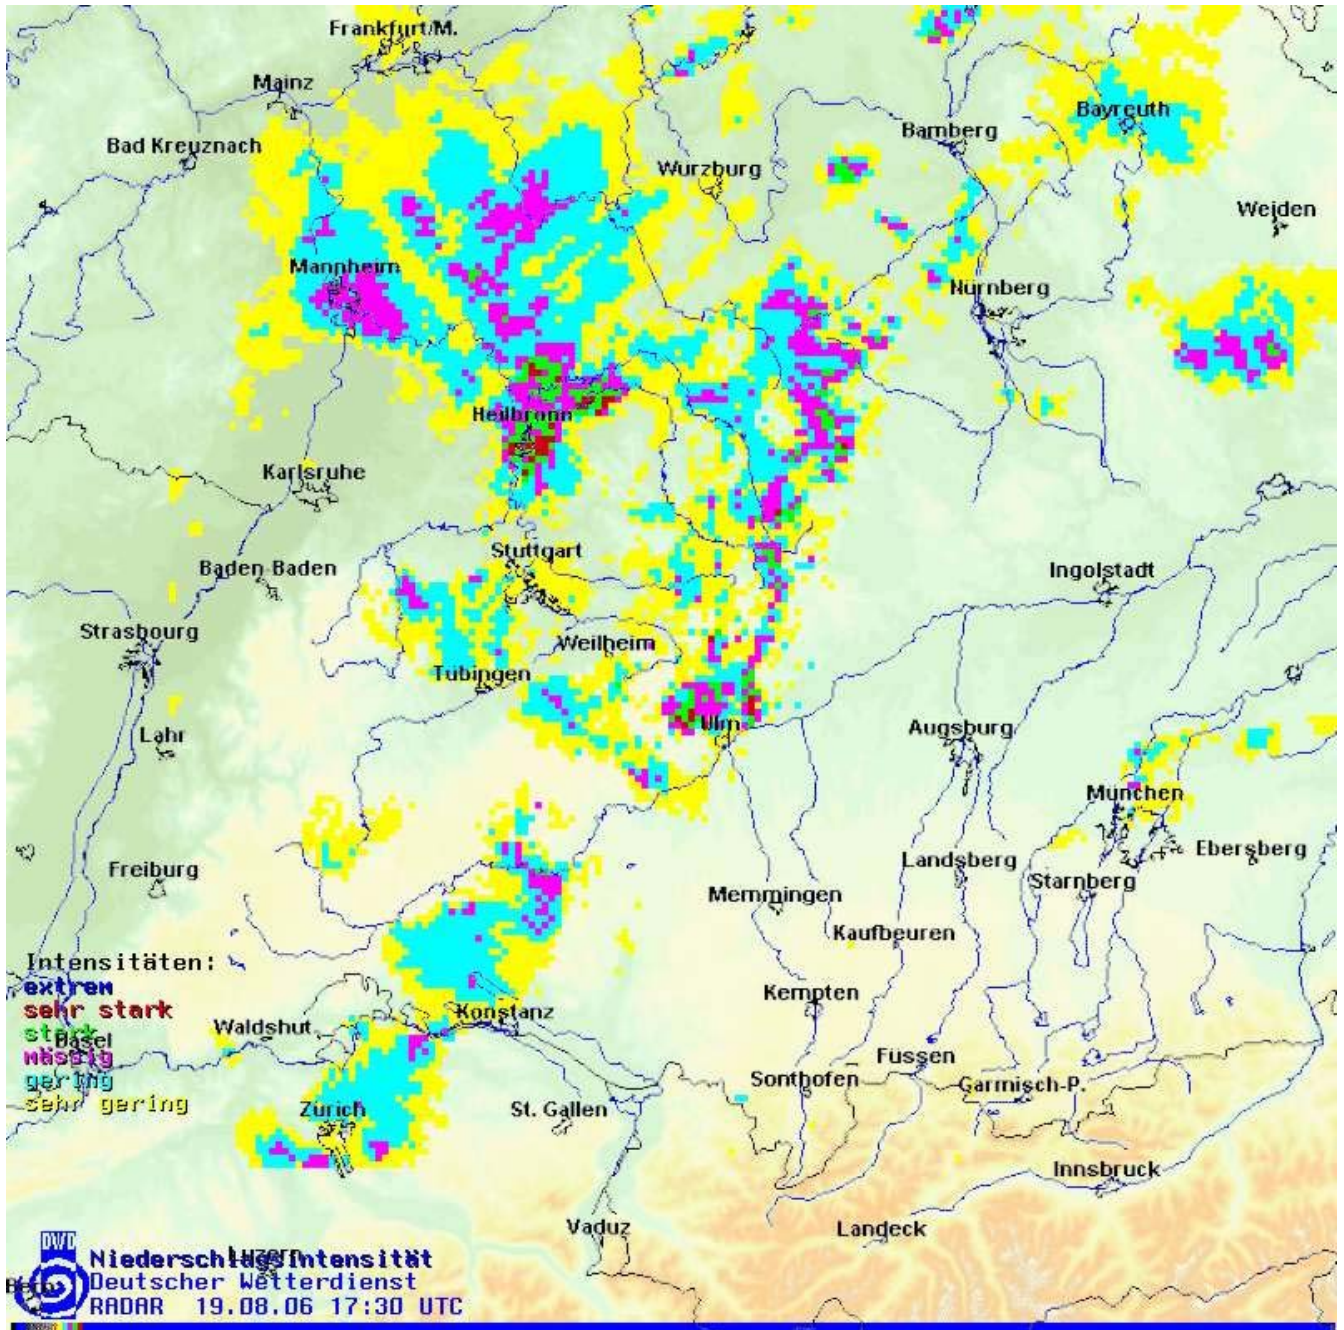
Lokalradaraufzeichnungen Türkheim von 18 bis 19:30 Uhr (16 bis 17:30 UTC)

wurde um die Mittagszeit herausgegeben und machte für den Gültigkeitszeitraum auf die Möglichkeit von Gewitterbildung aufmerksam. Aufgrund dieser Ankündigung war es notwendig, sich vor dem Start über die aktuelle Wetterentwicklung zu informieren. Entsprechend den Vorschriften zur Flugwetterinformation im Luftfahrthandbuch (AIP) GEN 3-27 sollte der Abruf von Flugwetterinformation über automatische Verfahren sowie das Einholen einer telefonischen Flugwetterberatung so nahe wie möglich an der vorgesehenen Startzeit liegen. Dem verantwortlichen Ballonführer lag neben der am Vormittag herausgegebenen Wetterinformation, die auf mögliche Wetterverschlechterung hinwies, keine weitere Wetterinformation vor. Die Zugrichtung der von Nordost nach Südwest reichenden Wetterfront wäre auf dem Wetterradar eine Stunde vor dem Start deutlich erkennbar gewesen (Anlage 1).
