Untersuchungsbericht

EX010-1-2/06
April 2007

Art des Ereignisses:	Schwere Störung
Datum:	28. September 2006
Ort:	Flughafen München
Luftfahrzeug:	1. Flugzeug 2. Flugzeug
Hersteller / Muster:	1. Airbus / A300-B4 2. Boeing Company / B737-600
Personenschaden:	ohne Verletzte
Sachschaden:	Luftfahrzeuge leicht beschädigt
Drittschaden:	keiner
Informationsquelle:	Untersuchung durch BFU

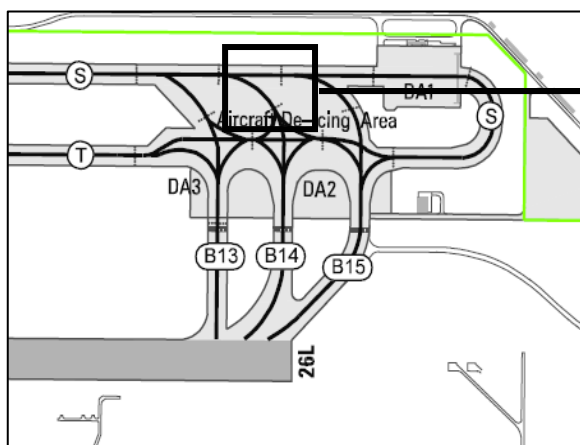
Anlage 1

Die Unfallstelle befand sich auf dem Rollweg „S“ im Bereich der Einbiegung zum Rollweg „B14“.

Auszug aus der Flugplatzrollkarte, AIP AD2 EDDM 2-7, 22DEC 2005

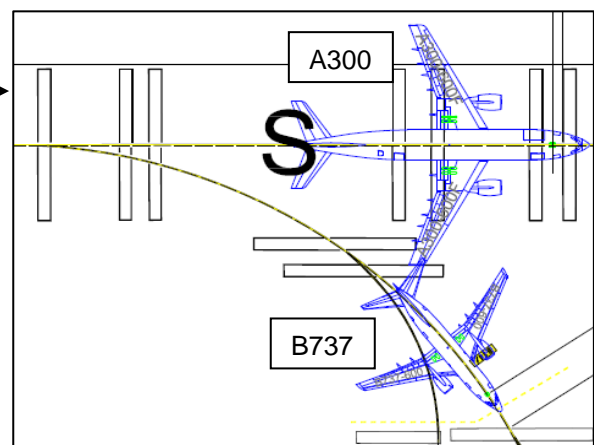
Anlage 2

Vermessungsskizze des Flughafens
