Untersuchungsbericht

3X078-0/07
September 2007

Art des Ereignisses:	Unfall
Datum:	08. Juni 2007
Ort:	Kempton
Luftfahrzeug:	Motorsegler
Hersteller / Muster:	Schleicher / ASK 16
Personenschaden:	eine Person leicht verletzt eine Person schwer verletzt
Sachschaden:	Luftfahrzeug schwer beschädigt
Drittsschaden:	Flurschaden
Informationsquelle:	Untersuchung durch BFU

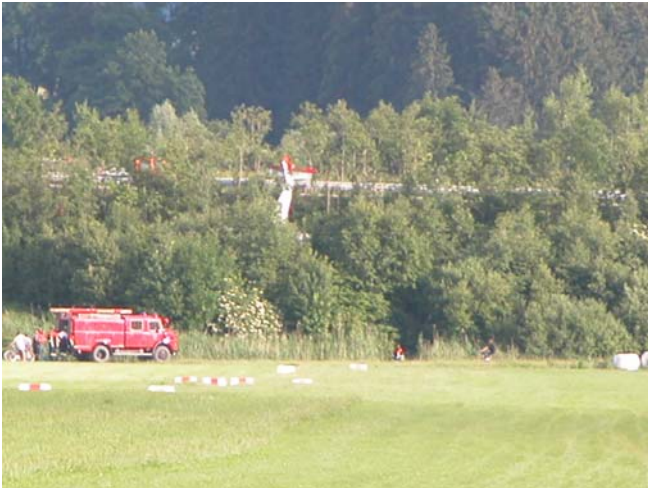
Die Unfallstelle lag ca. 200 m hinter dem Bahnende der Piste 17 auf der mit Buschwerk bewachsenen Böschung einer am Flugplatz vorbeiführenden Autobahn.

Der Aufprall erfolgte in einem steilen Bahnneigungswinkel. Dabei wurde der Motor- und Kabinenbereich zusammengedrückt und die Cockpitverglasung zerstört. Der Tragflächenverbund sowie Rumpf und Leitwerk blieben geschlossen erhalten. Alle vorgefundenen Brüche konnten dem Aufprall zugeordnet werden. Die Untersuchung ergab keine technischen Mängel am Luftfahrzeug. Der Motorsegler hatte ausreichend Kraftstoff an Bord.
