Untersuchungsbericht

3X183-0/07
März 2008

Art des Ereignisses:	Unfall
Datum:	22. November 2007
Ort:	nahe Kaiserslautern
Luftfahrzeug:	Hubschrauber
Hersteller / Muster:	Hughes Helicopter / 369D
Personenschaden:	ohne Verletzte
Sachschaden:	Luftfahrzeug schwer beschädigt
Drittschaden:	Flurschaden
Informationsquelle:	Untersuchung durch BFU

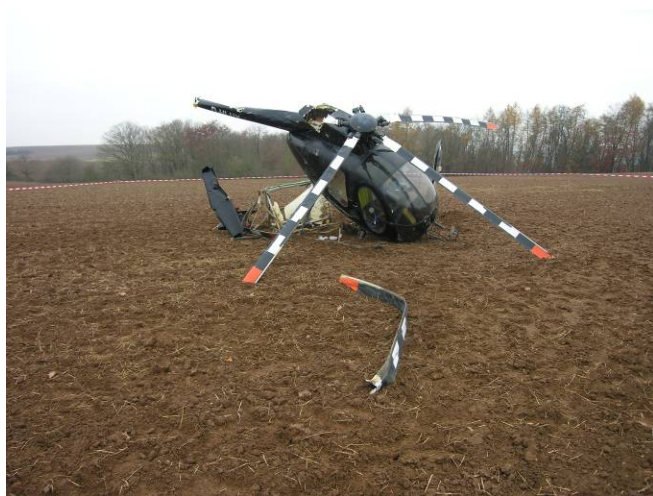
Die Unfallstelle befand sich auf einem ebenen Acker. Der Hubschrauber lag mit gebrochenem Kufenlandgestell auf dem Rumpfbug nach rechts vorn geneigt. Zwei der fünf Hauptrotorblätter stützten ihn nach vorn ab. Direkt hinter dem Rumpf lag der leere Kalkkübel.

Zwei Hauptrotorblätter waren am Blattgriff abgebrochen und hatten den Heckausleger mit dem T-Leitwerk sowie den Heckrotor abgetrennt.

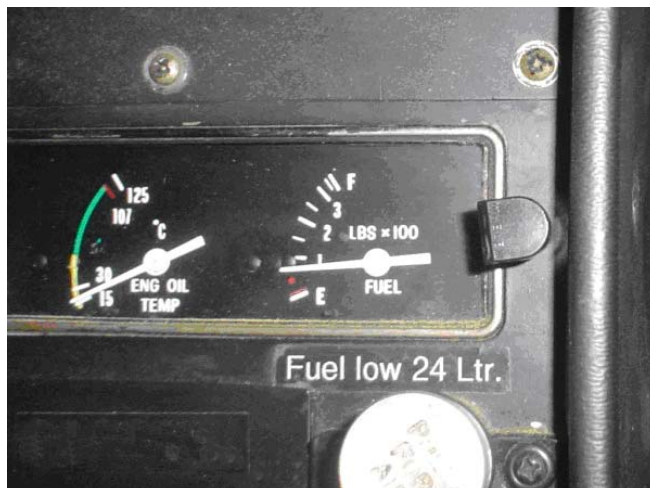
Nach Einschalten des Hauptschalters stand die Tankanzeige deutlich über der roten Markierung für die Restmengenwarnung (LOW FUEL = 24 Liter). Es wurde ein Kraftstoffvorrat von 40-50 Liter angezeigt. Mit Hilfe der elektrischen Kraftstoffpumpe konnte an der Zuleitung zur Turbine knapp 1 Liter Kerosin abgepumpt werden.

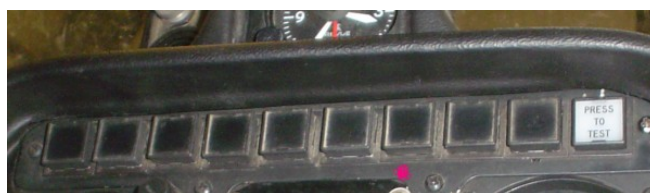
Daraufhin wurde der Tankgeber ausgebaut und seine Funktionstüchtigkeit geprüft. Die Anzeige der Tankuhr war synchron zur Auslenkung des Schwimmers. Bei Erreichen der Stellung für die geringste Kraftstoffmenge berührte der Schwimmerarm den Kontakt für die Restmengenwarnung. Er löste jedoch die Warnlampe im Panel nicht aus.

Es wurde ein Kabelbruch in der Zuleitung zur Warnlampe gefunden. Mit überbrückter Bruchstelle war die Warnfunktion einwandfrei.
