Untersuchungsbericht

3X029-0/08
Juli 2008

Art des Ereignisses:	Unfall
Datum:	03. Mai 2008
Ort:	nahe Leuthau
Luftfahrzeug:	Ultraleichtflugzeug
Hersteller / Muster:	B & F Technik Vertr. GmbH / FK 12 Comet
Personenschaden:	zwei Personen tödlich verletzt
Sachschaden:	Luftfahrzeug zerstört
Drittsschaden:	keiner
Informationsquelle:	Untersuchung durch BFU

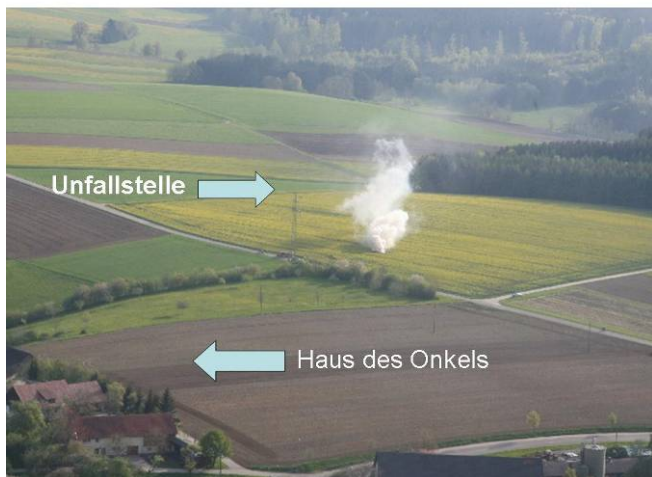
Die Unfallstelle befand sich südwestlich des Ortrandes von Schwabmünchen/Leuthau. Das Wrack lag in einem Rapsfeld neben einer Hochspannungsleitung. Beim Aufprall war die Benzinleitung gerissen und der auslaufende Kraftstoff hatte sich entzündet.

Links versetzt zum Hauptwrack lag das abgerissene Heckteil. Der Motor steckte ca. 40 cm tief mit der Oberseite im Boden. Die rechten Tragflächen des Ultraleicht-Doppeldeckers lagen unter dem Rumpf und waren vollständig verbrannt und zusammengeschmolzen. Die beiden Reste der linken Tragflächen

steckten senkrecht im Boden. Die Bespannung und ein Großteil der GFK-Bepunktung waren verbrannt. Das Rettungssystem war verschmolzen. Der Raketenmotor wurde nicht gefunden.
