# Untersuchungsbericht

3X084-0/08  
September 2008

Art des Ereignisses: Unfall  
Datum: 01. Juli 2008  
Ort: nahe Grauwinkel, Kreis Elbe-Elster  
Luftfahrzeug: Flugzeug  
Hersteller / Muster: Avions Pierre Robin / DR 400/180  
Personenschaden: Pilot leicht verletzt  
Sachschaden: Luftfahrzeug schwer beschädigt  
Drittsschaden: keiner  
Informationsquelle: Untersuchung durch BFU

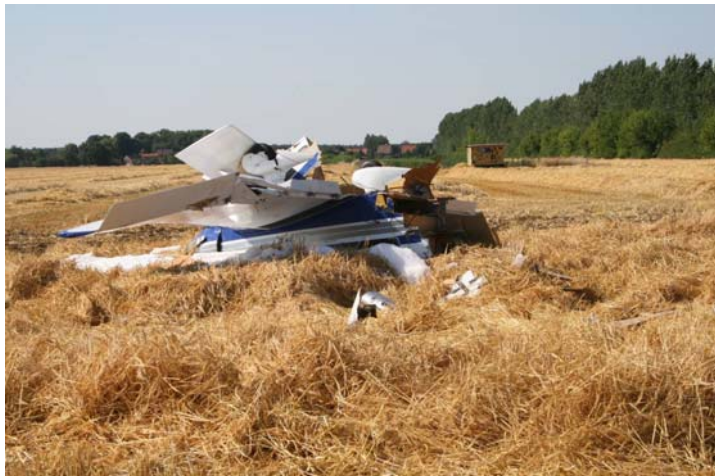
Foto Unfallstelle

Bei dem Unfall wurde das Flugzeug in Rückenlage gedreht und zerstört. Der Rumpf war hinter dem Gepäckfach der Pilotenkabine auseinandergebrochen. Das Bugfahrwerk zeigte einen Gewaltbruch der Fahrwerksanbindung an der Zelle. Das Hauptfahrwerk wies keine äußerlich sichtbaren Schäden auf. Einige Instrumente waren geringfügig beschädigt.
