Untersuchungsbericht

3X163-0/08
Mai 2009

Art des Ereignisses:	Unfall
Datum:	28. November 2008
Ort:	nahe Gstad im Chiemsee
Luftfahrzeug:	Ultraleichtflugzeug
Hersteller / Muster:	B&F Technik Vertriebs GmbH / FK 14 Polaris
Personenschaden:	zwei Personen tödlich verletzt
Sachschaden:	Luftfahrzeug zerstört
Drittschaden:	keiner
Informationsquelle:	Untersuchung durch BFU

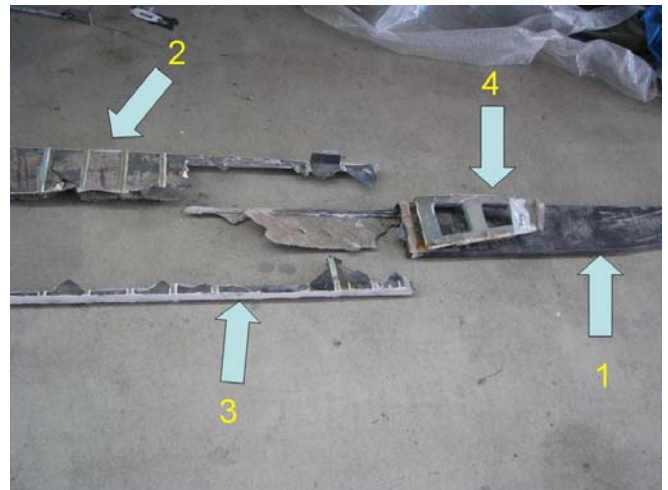
Holmfragmente der linken Tragfläche der FK 14 Polaris

Der BFU lagen drei Bruchstücke des Holmes und ein Teil der Wurzelrippe (Bruchstück 4) der linken Tragfläche zur Untersuchung vor.

Bruchstück 1 — Holmwurzel mit beiden Bohrungen für die Tragflächenbolzen und einem etwa 55 mm langen Stück des Obergurtes

Am Obergurt befand sich ein Rest des vorderen CFK-Laminates des Holmsteges.

Bruchstück 2 — Teil des Obergurtes im Bereich Wurzelrippe bis Zwischenraum Rippe 10/11

Im Bereich zwischen Rippe 5 und Rippe 11 waren Reste der vorderen und hinteren CFK-Laminates des Holmsteges sowie Füllschaumreste vorhanden.

Bruchstück 3 — Untergurt im Bereich Wurzelrippe bis etwa Rippe 17

Am Untergurt befanden sich noch Reste vom vorderen und hinteren CFK-Laminat des Holmsteges.

Der Bruch des oberen Gurtes verlief im Bereich zwischen der Wurzelrippe und der Rippe 6. Dabei war der Obergurt aufgesplittert. Der vordere Teil des Obergurtes war mit der Holmwurzel verbunden und lief nach außen spitz zu. Der Obergurt mit dem hinteren Bruchufer war Bestandteil des Bruchstückes 2. Der Untergurt war stumpf im Bereich der Wurzelrippe abgebrochen und stellt Bruchstück 3 dar.
