Untersuchungsbericht

3X080-0/01
Mai 2002

Art des Ereignisses: Unfall
Datum: 24. Mai 2001
Ort: nahe Berlin-Tempelhof
Luftfahrzeug: Flugzeug
Hersteller / Muster: Beech Aircraft Corporation /
B 36 TC
Personenschaden: Luftfahrzeugführer und Fluggast
tödlich verletzt
Sachschaden: Luftfahrzeug zerstört
Drittschaden: Wohnhaus

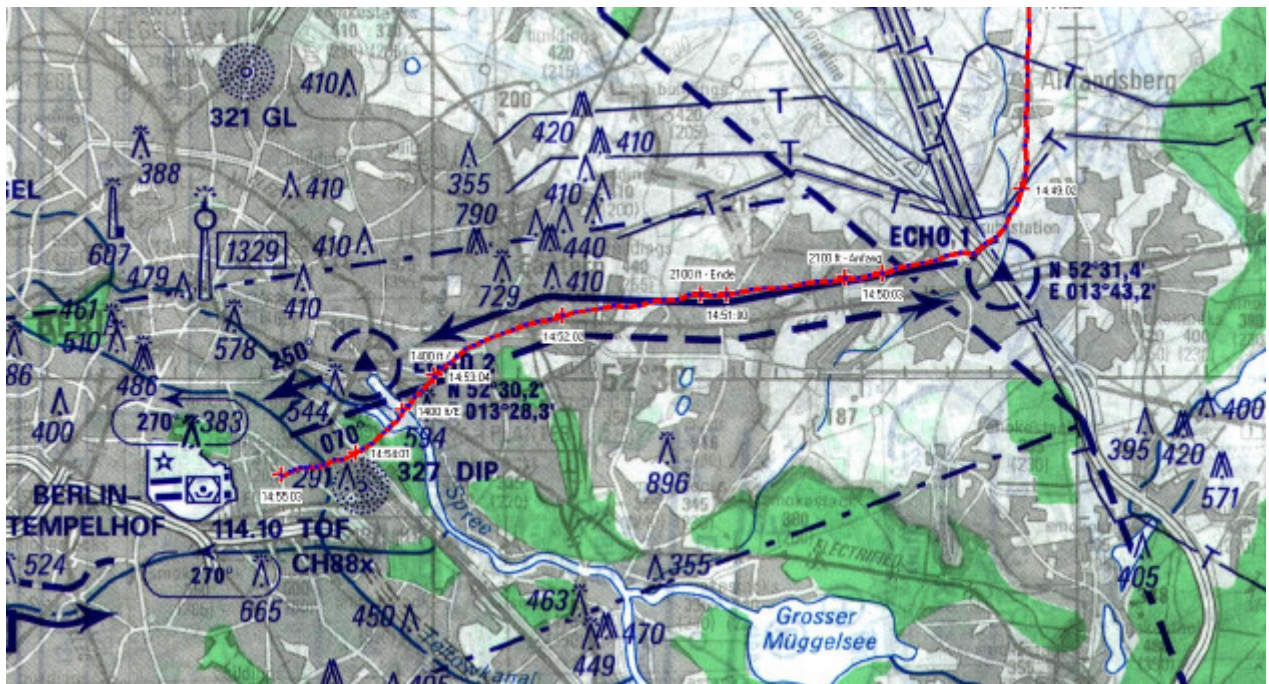
Sieben Sekunden später, um 16:54:18 Uhr, meldete der Luftfahrzeugführer: „have a big prob...“. Das Luftfahrzeug befand sich zu diesem Zeitpunkt auf der Anfluggrundlinie 1,8 NM vor der Schwelle der Piste 27R in einer Höhe von 1 000 ft MSL. Auf Nachfrage des Lotsen antwortete er: „have a problem we will crash down“. Um 16:54:55 Uhr wurde die Meldung des Luftfahrzeugführers: „Mayday, motor is out, I come down“ aufgezeichnet. Die Funkübertragung endete um 16:55:00 Uhr. Die in diesem Zeitraum erfassten Radarziele dokumentieren, dass das Flugzeug die Anfluggrundlinie in südliche Richtung verließ. Das letzte Radarziel wurde um 16:55:04 Uhr erfasst. Dabei wurde eine Flughöhe von 300 ft MSL und eine Geschwindigkeit von 70 kt über Grund aufgezeichnet. Aus der Auswertung der Radardaten ging hervor, dass das Luftfahrzeug nach dem Triebwerksausfall in dem Zeitraum von 48 s 700 ft an Höhe verlor. Daraus ergab sich eine mittlere Sinkrate von ca. 875 ft/min.
