# Untersuchungsbericht

5X006-0/98  
März 1999

Art des Ereignisses:	Schwere Störung
Datum:	28. August 1998
Ort:	Hof
Luftfahrzeug:	Verkehrsflugzeug
Hersteller / Muster:	British Aerospace BAe 146-300
Personenschaden:	ohne Verletzte
Sachschaden:	Luftfahrzeug schwer beschädigt
Drittschaden:	keiner

Tail Strike In HOF

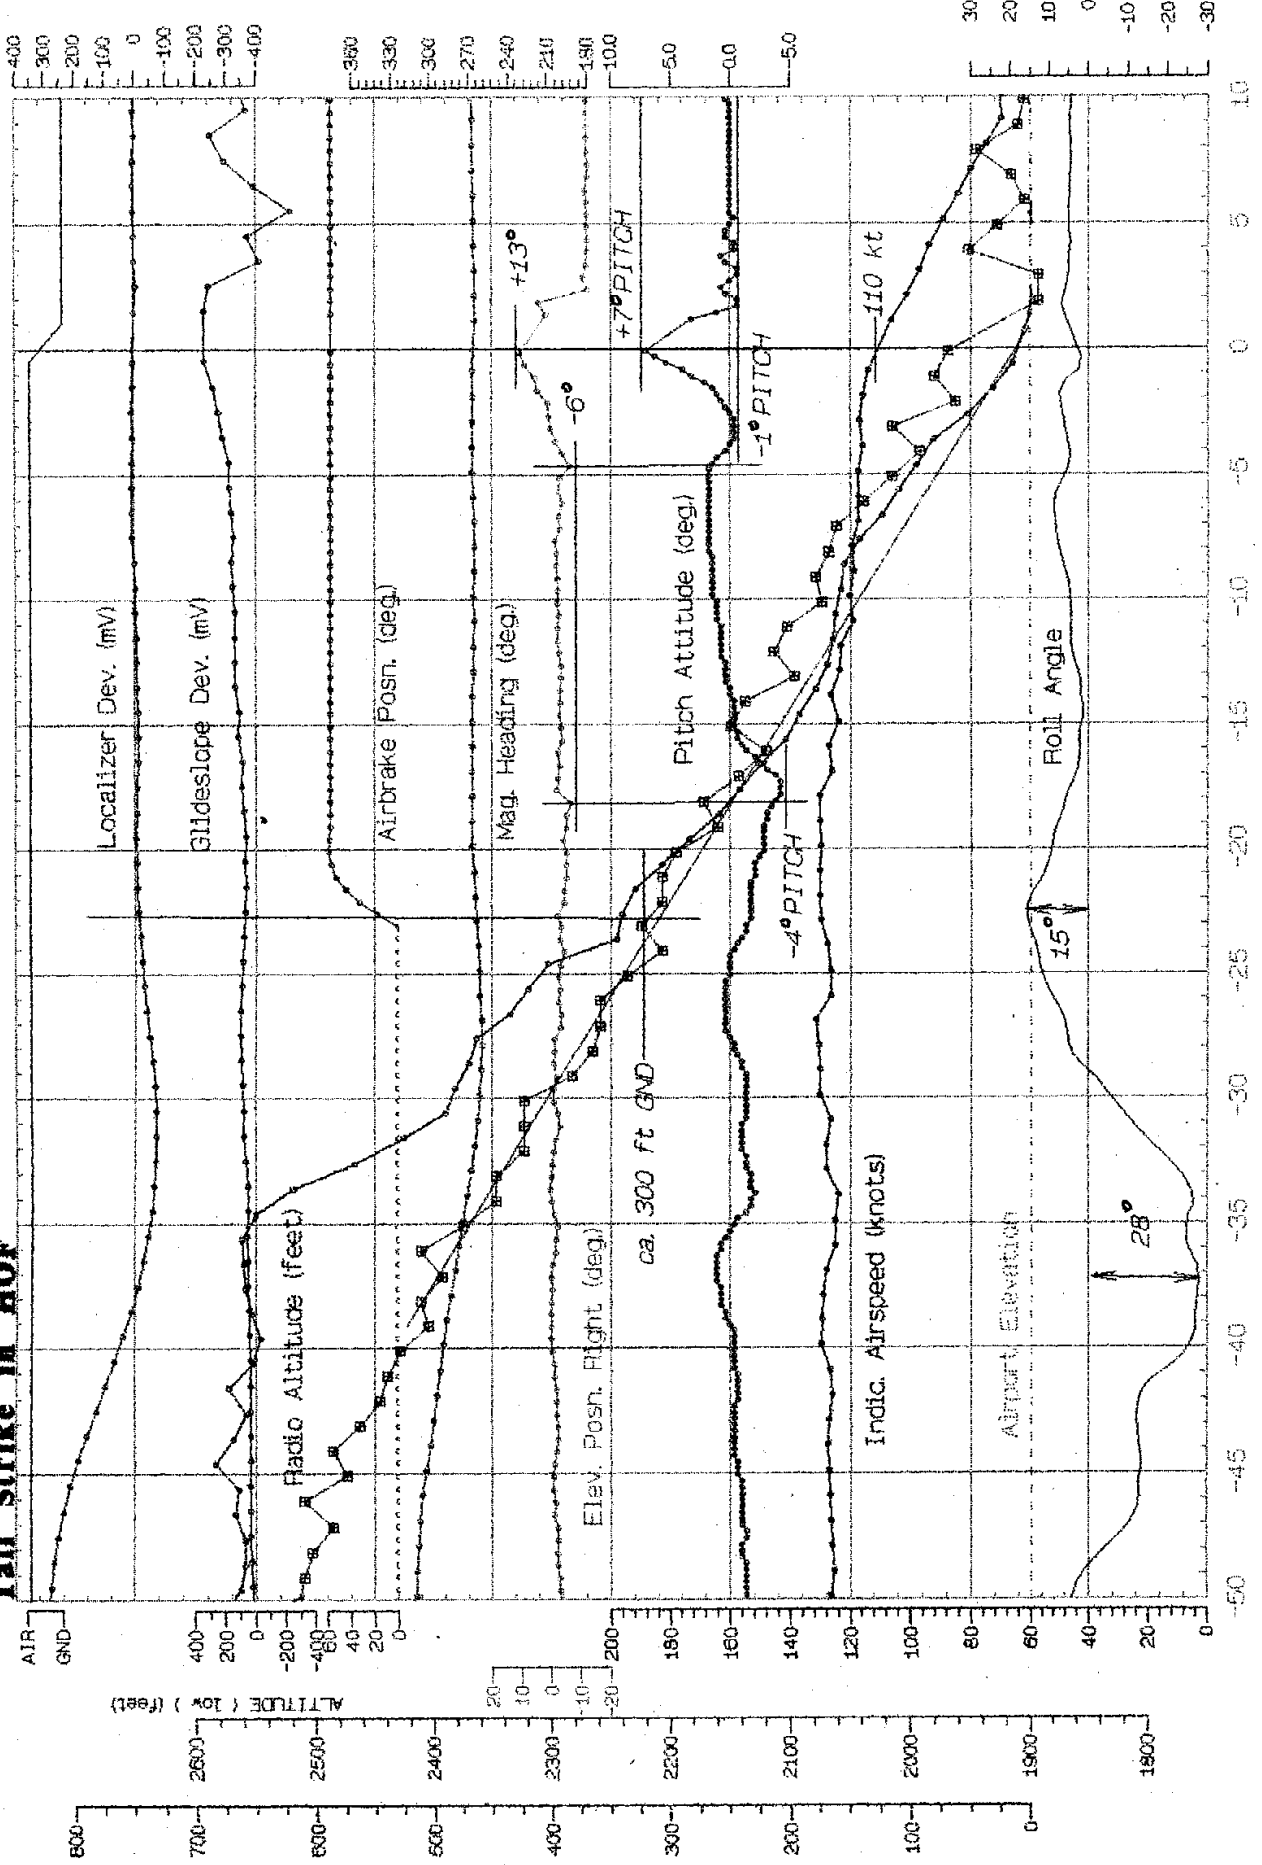
## Anlage 1

Der **Flugdatenschreiber (FDR)** wurde sichergestellt und zur Auswertung nach Braunschweig gebracht. Die Auswertung der Flugschreiberdaten ergaben wesentliche Hinweise über den Ablauf der Störung. Die Auswertung basiert auf den im Flugschreiber aufgezeichneten Daten. Das Ergebnis der Untersuchung ist in Anlage 1 dargestellt.

Die Auswertung des FDR umfaßt den gesamten Endanflug, vom Einkurven auf den Landekurs bis zu dem Moment, in dem das Flugzeug mit allen drei Fahrwerken fest am Boden rollte. Dieser Vorgang umfaßt einen Zeitraum von 54 Sekunden.

Zum Zeitpunkt **t = -50 sec.** (siehe Anlage) wurde die Anfluggrundlinie der Landebahn 27 mit einer Winkel-differenz zwischen Landekurs und Steuerkurs von ca. 30° ( Steuerkurs 300°) von Südosten in einer Höhe von ca. 2 500 ft MSL (ca. 500 ft GND) angefliegen. Das Flugzeug war für die Landung konfiguriert, die Geschwindigkeit betrug 127 kt. Bei **t = -36 sec.** kreuzte das Flugzeug die Anfluggrundlinie mit einer Querlage links von 28°.

Ab **t = -22 sec.** befand es sich auf der Anfluggrundlinie, die Höhe betrug zu diesem Zeitpunkt ca. 300 ft GND. Die Geschwindigkeit lag bei 130 kt, das Flugzeug befand sich oberhalb des mit 3,5° festgelegten ILS - Gleitweges. Zur gleichen Zeit wurden die „Airbrakes“ voll ausgefahren.

5 Sekunden vor dem Aufsetzen wurde der Fluglagewinkel noch einmal kurzzeitig durch einen Ausschlag am Höhenruder von -6° auf -1° verringert. Sofort danach wurde das Steuerhorn kontinuierlich durchgezogen, um die hohe Sinkrate zu brechen. Dabei erreichte der Ausschlag am Höhenruder einen Wert von +7°, das Flugzeug nahm einen Fluglagewinkel (PITCH) von +7,07° ein.

ßenden Durchziehen des Höhenruders konnte der Gleitwinkel nicht mehr verringert werden. Das Flugzeug rotierte innerhalb von 2 sec. von -1° auf +7° PITCH, dabei sackte es durch und berührte mit dem Heckteil die Landebahn..
